Akce: „DVT Loučka, Branky - těžba sedimentů“

Název výkresu: KOORDINAČNÍ SITUAČNÍ VÝKRES ZÁSADY ORGANIZACE VÝSTAVBY

Měřítko: 1:2 000	Číslo výkresu: C.2	Formát: 2 x A4
---------------------	-----------------------	-------------------

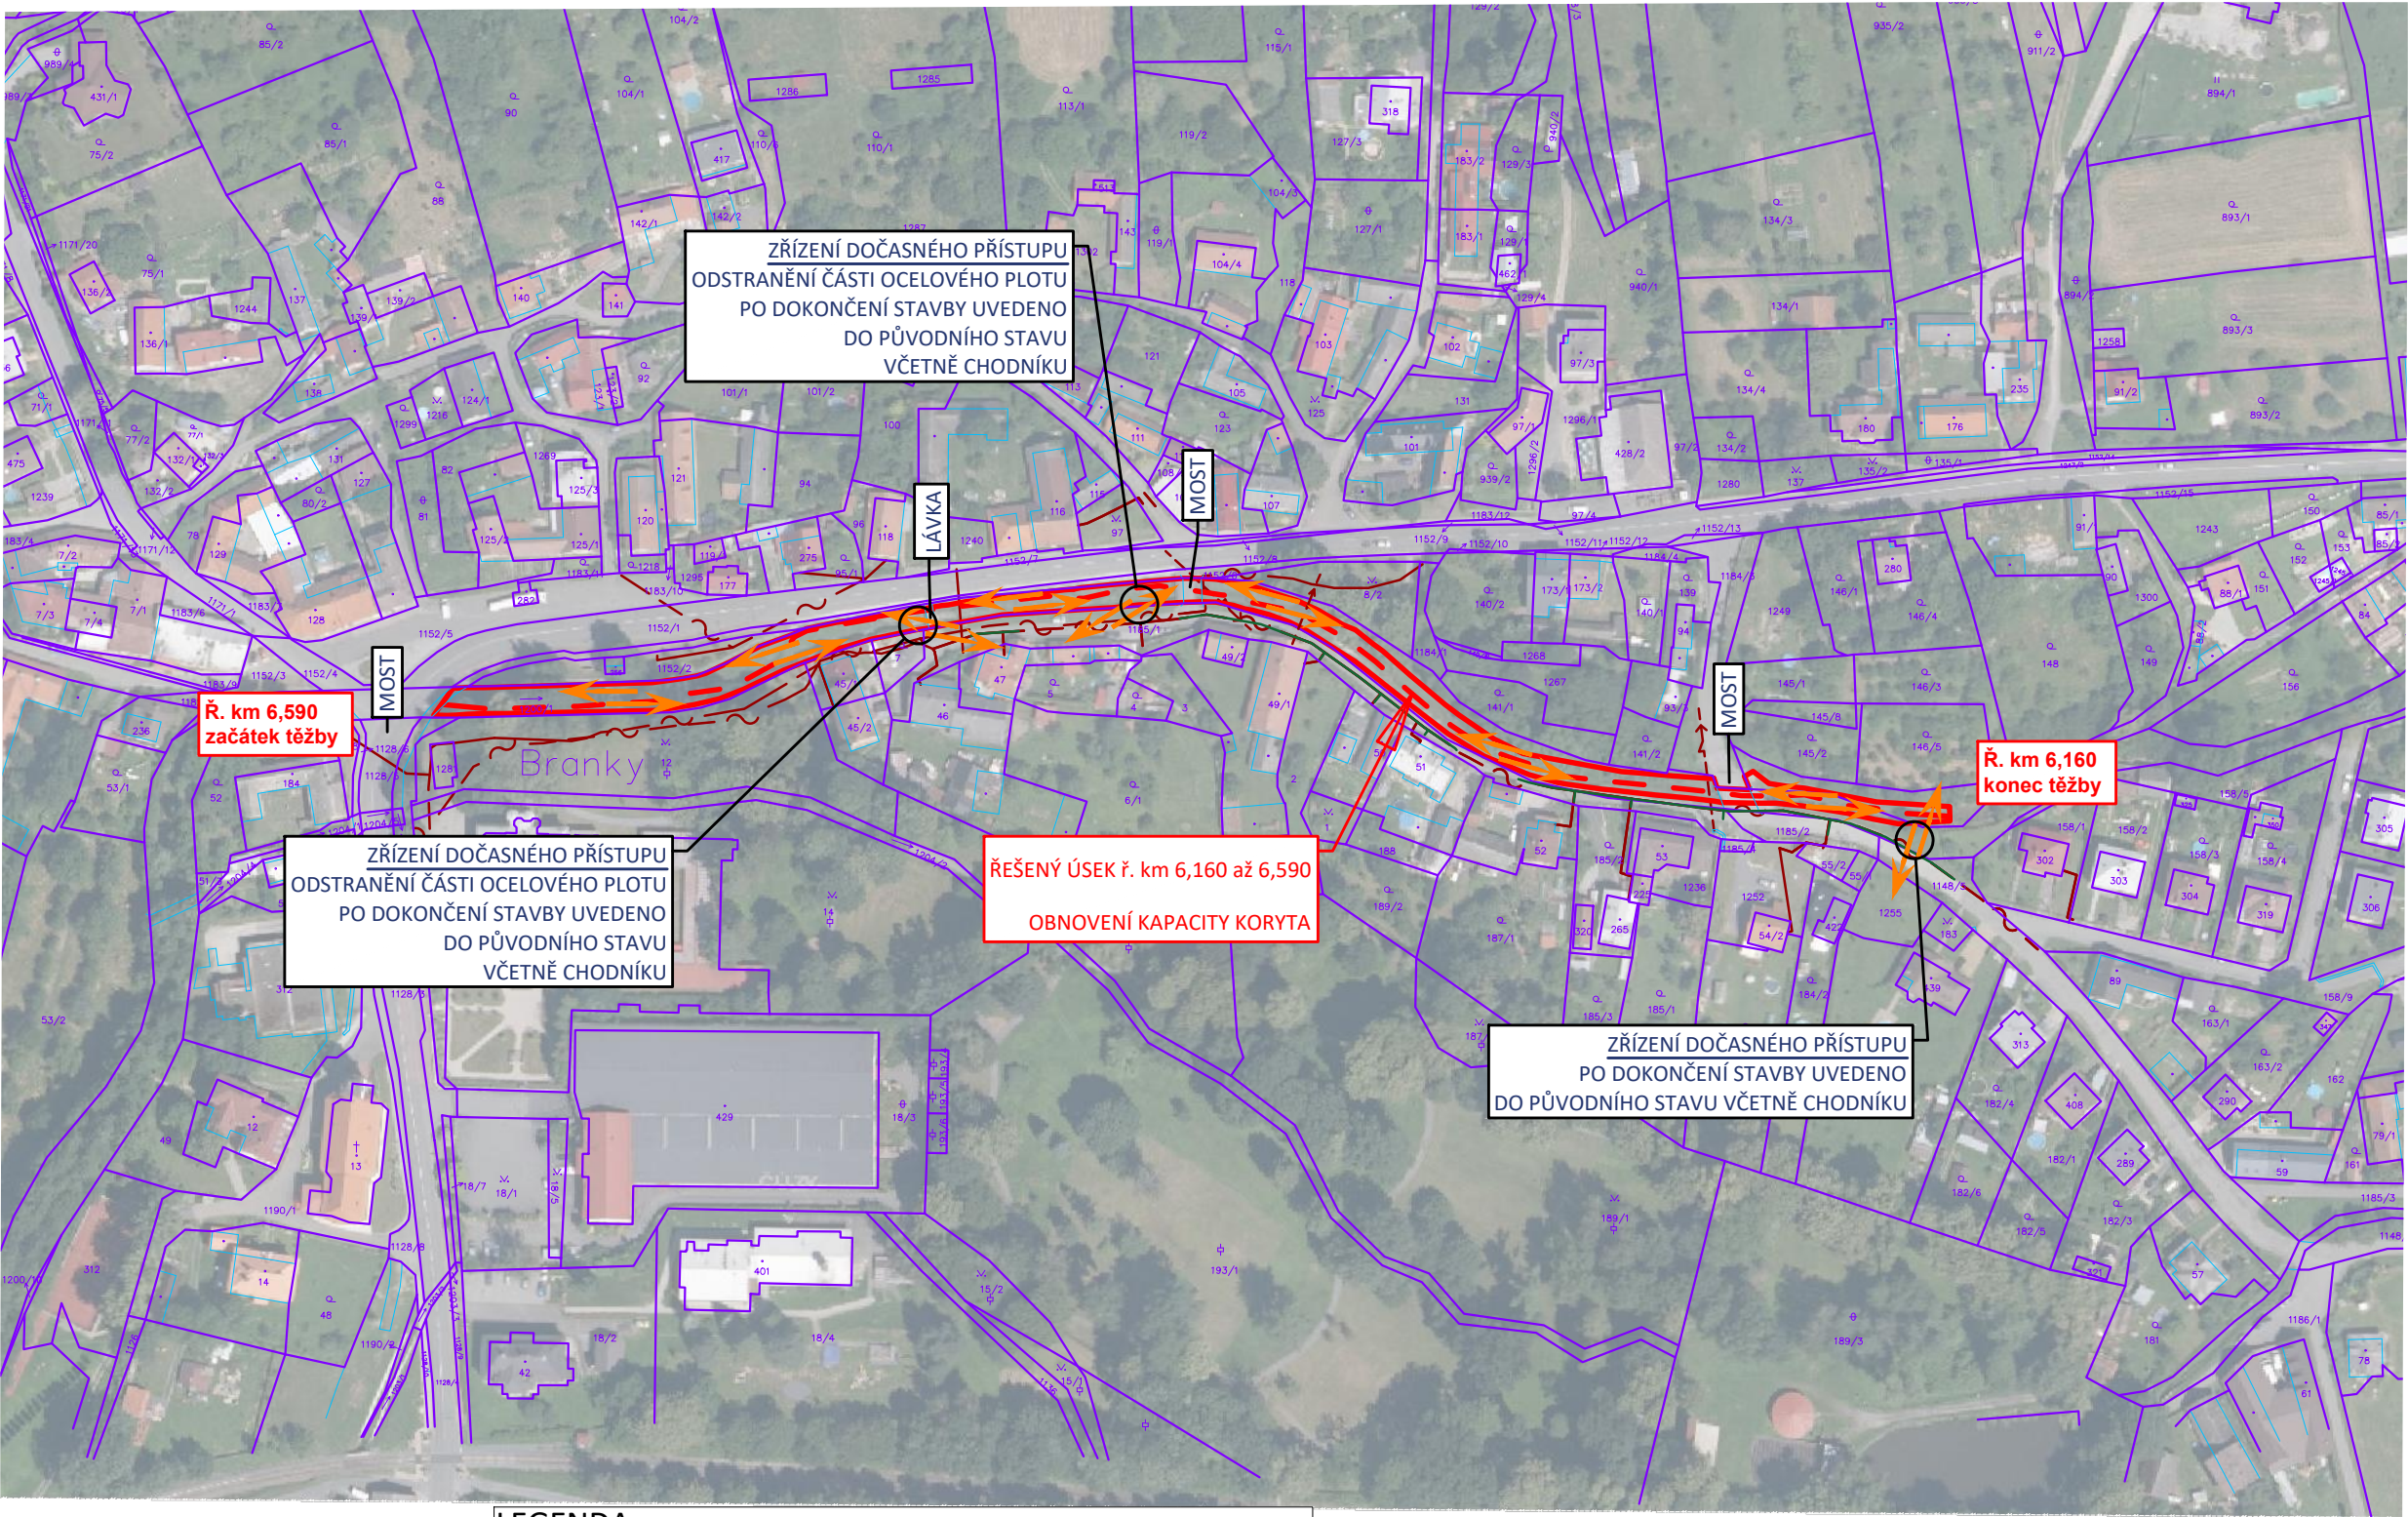
- Odstranění zemního nánosu z průtočného profilu koryta stávajícího vodního toku je navrženo na stavbu dotčených pozemcích (dočasné zábory):**
- Česká republika (Povodí Moravy, s.p.) → p. č. 1200/1 v k. ú. Branky.
 - Obec Branky → p. č. 1184/2 v k. ú. Branky.
- Přístup na staveniště je dočasně navržen po pozemcích v blízkém okolí vodního toku a po veřejně přístupných komunikacích, konkrétně budou dotčeny pozemky:**
- Česká republika (Povodí Moravy, s.p.) → p. č. 1200/1 v k. ú. Branky.
 - Obec Branky → p. č. 1148/5, 1152/2, 1152/6, 1184/1, 1184/2, 1185/1, 1185/2 v k. ú. Branky.
