Povodí Moravy, s.p., Brno, Dřevařská 11, 602 00 BRNO

ZADÁNÍ ROZSAHU STAVBY

VD Horní Bečva, administrativní budova – obnova antikoroziční ochrany střech a svodů 223538TEC

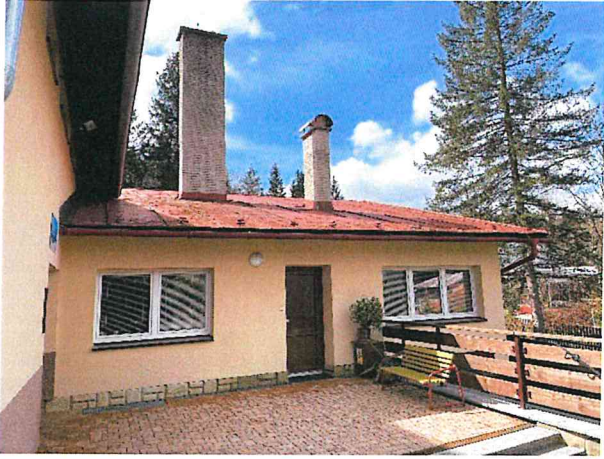
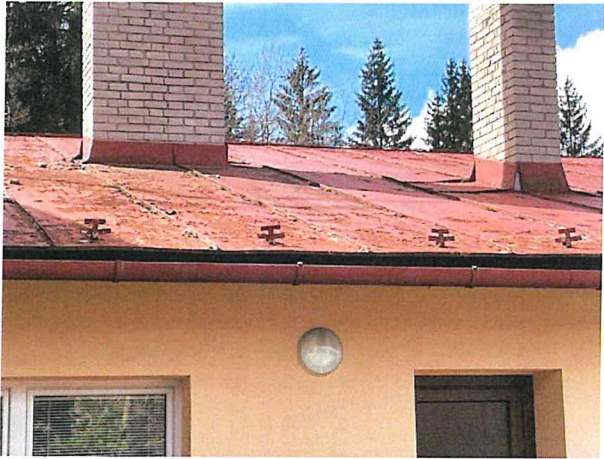
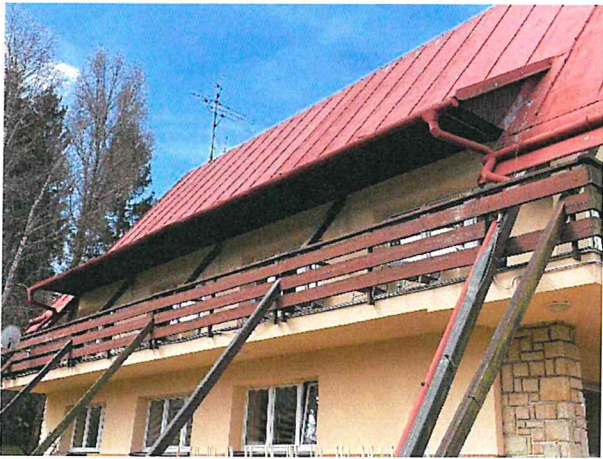
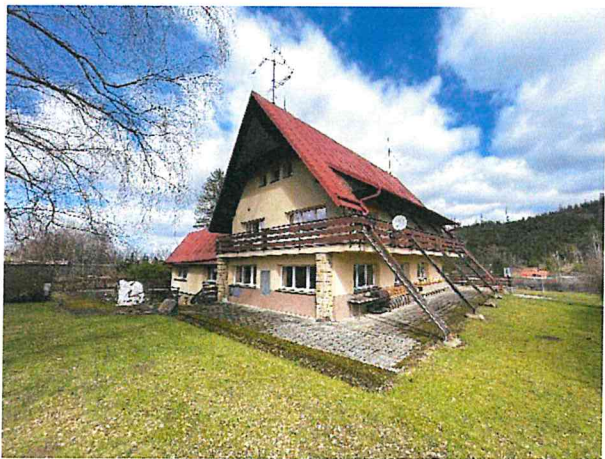
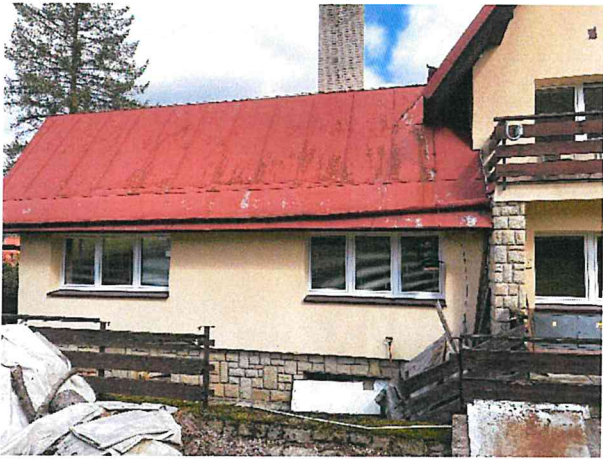
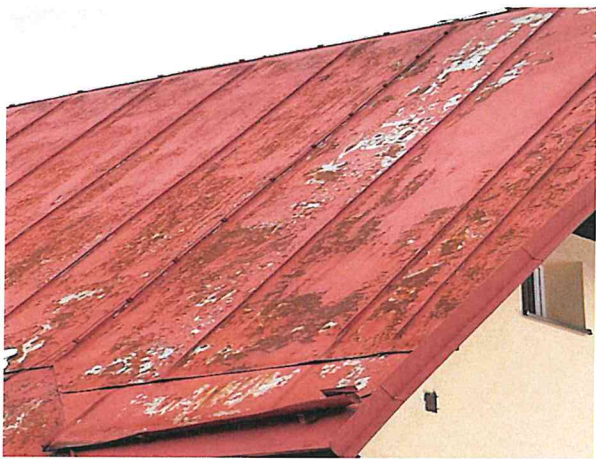
Krytina obou částí je ocelový pozinkovaný plech v pásech na plném deštění, okapy plechové podokapní. V současnosti je antikorozní ochrana pomístně narušená korozí, žlaby a svody jsou poškozeny jak korozí, tak i mechanicky vlivem nevhodného uchycení. Některé části okapů a svodů jsou v minulosti vyměněny, tyto budou opatřeny antikorozní ochranou. Výměna poškozených okapů a svodů, vč. nového uchycení bude součástí plnění této zakázky.
