Úprava v místě
skalního podloží

VZOROVÝ ŘEZ A-A

Odpor. proj.:	Ing. M. Komín	<i>Komín</i> <i>HP</i> <i>Šíma</i>	A ZCONSULT® spol. s r. o.		
Vypracoval:	Ing. P. Vít		Klážská 12, 400 01 Ústí nad Labem		
Kontroloval:	Ing. J. Šíma		Tel.: 475 240 888		
Kraj:	Ústecký	Místo:	Mikulášovice	Tel/fax.: 475 240 864	
Objednatel:	Povodí Ohře, s.p., Bezručova 4219, 430 03 Chomutov			E-mail: azconsult@azconsult.cz ČSN EN ISO 9001	
Akce:	Rekonstrukce a oprava Mikulášovického potoka v Dolních Mikulášovicích v ř. km 1,0 - 2,0				
Objekt:	SO 01 - ř. km 1,000 00 - 1,078 46				
Výkres:	Vzorový řez A-A				
DOKUMENTACI LZE UŽÍVAT POUZE VE SMYSLU PŘÍSLUŠNÉ SMLOUVY O DÍLO. KOPÍROVÁNÍ A ROZŠÍŘOVÁNÍ POUŽE PO PŘEDCHOZÍM SOUHLASU AZ CONSULT spol. s r.o.			Zn. souboru: ...		
			Stupeň:	DSJ	Formát: 3 x A4
			Č. zak.:	19/243	Č. paré :
			Datum:	07/2020	
			Měřítko:	1 : 25	Č. přílohy: D.01.2.1

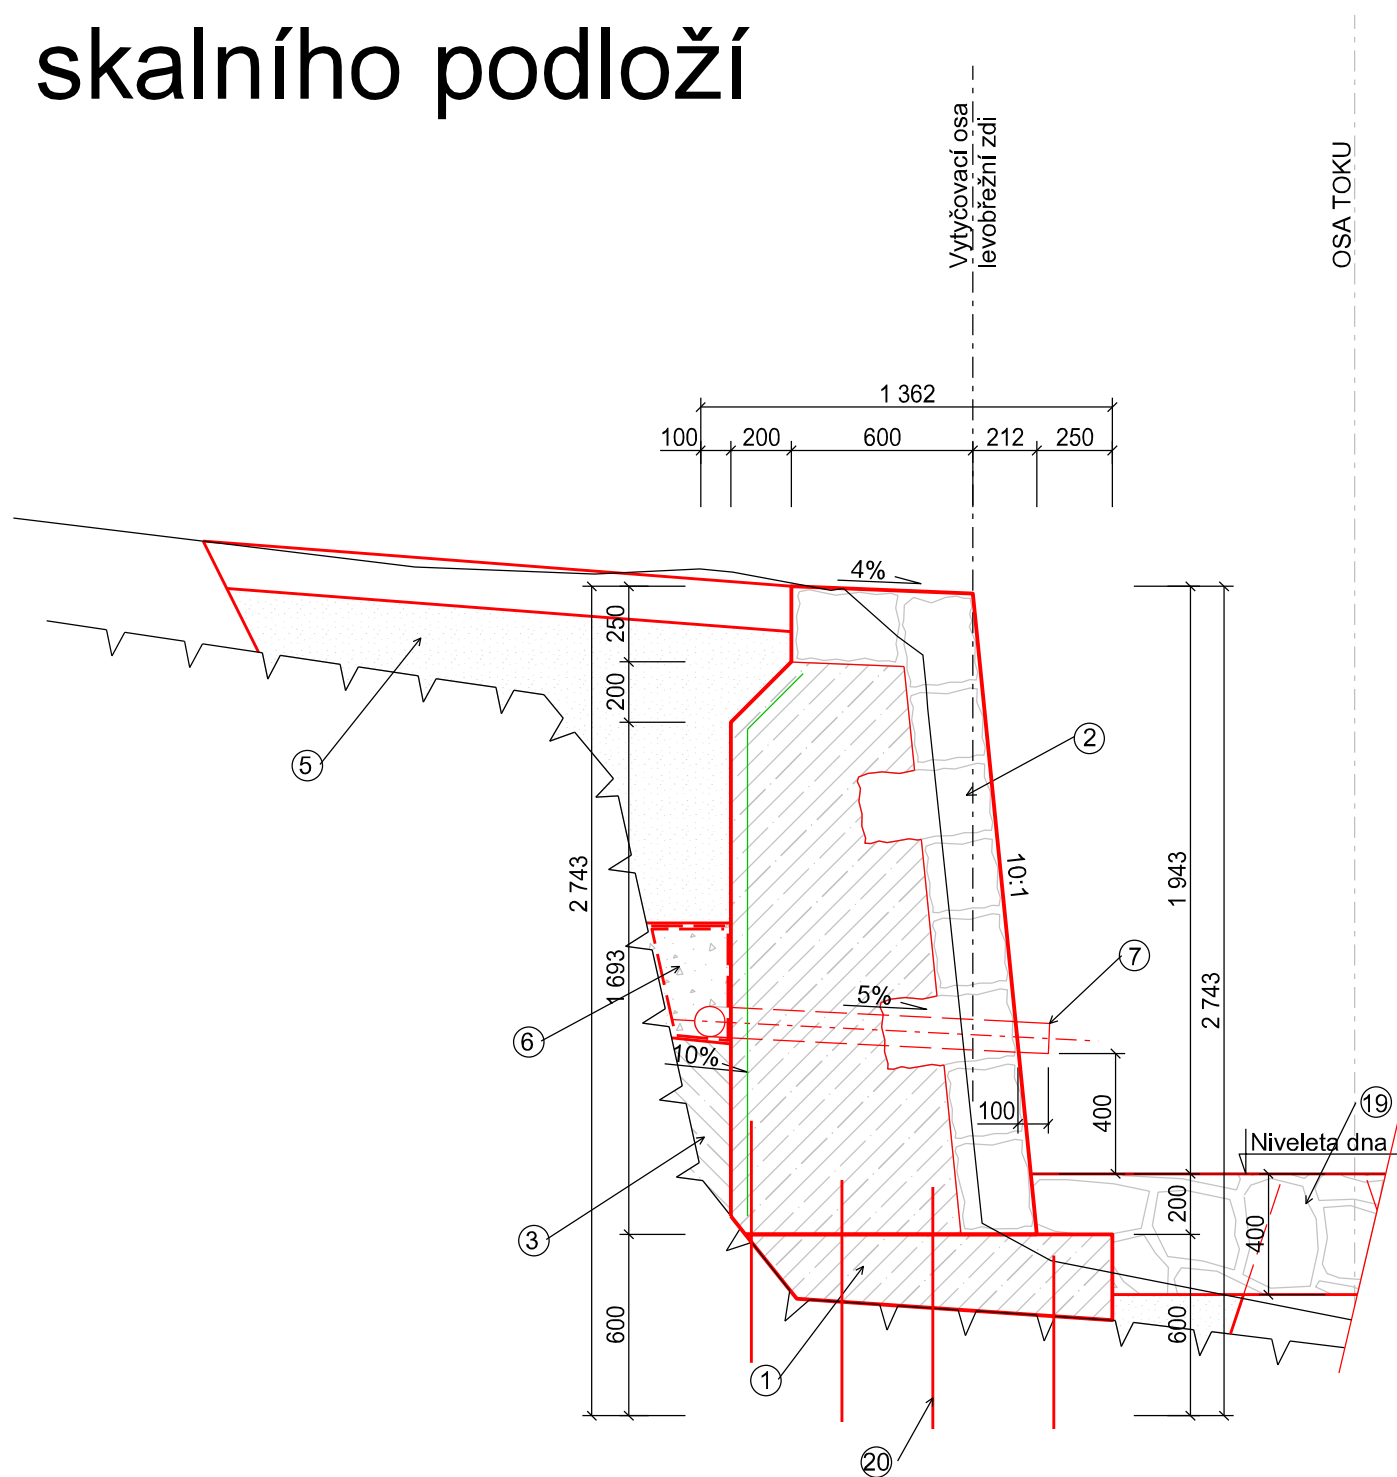
- 20 SPŘAHOVACÍ TRNY
- odvrtný a vlepený do sklaního podloží, pouze při zastižení sklaního výchozu
 - před provedením vrtů bude podloží posouzeno TDI a AD
 - vlepeny aktivovanou cementovou suspenzí c/v=2,2/1
 - vlepeny v počtu 8ks/m2

- 1 BETONOVÝ ZÁKLAD ZDI:
- odlito z betonu C30/37 - XF3
 - vyztuženo konstrukčně KARI sítí 8/100
- 2 POHLEDOVÝ LÍČ - ze žulových kamenů v tloušťce cca 250 mm

- vyzdívána jako ztracené bednění po záběrech výšky max. 0,5 m
 - rub zdi postupně odléván z betonu C30/37 - XF3
 - v pohledovém líči osazený v rastru 2ks/m2 vazáky délky min. 400 mm

- při rubovém líči konstrukčně vyztuženo KARI sítí 8/100
 - se základem provázáno trny z betonářské oceli pr. 12 mm á 300 mm
 - spáry na líči budou vyškrábnuty a přespárovány

- 3 BALASTNÍ (VÝPLŇOVÝ) BETON
- beton C30/37 - XF3
 - odlito zároveň s betonáží základu
- 5 ZPĚTNÝ ZÁSYP - místním materiálem
- hutněno na $I_d = 0,85$
 - zásyp prováděn a hutněn po vrstvách mocnosti max. 250 mm

- 6 DRENÁŽNÍ VRTSVA - se štěrku frakce 32/63
- celoplošně zabaleno do separační geotextilie plošné hmotnosti 300 g/m2
- 7 PROSTUPY ODVODNĚNÍ RUBU ZDI
- za rubem natažena perforovaná drenážní trubka PVC DN 80

- příčný prostup z trubky PEHD DN 100, vytažena cca 100 mm před líč zdi
 - prostup á 5,0 m
- 8 ZPĚTNÝ ZÁSYP - místním materiálem
- hutněno na $I_d = 0,90$

- zásyp prováděn a hutněn po vrstvách mocnosti max. 200 mm
- 19 KAMENNÁ DLAŽBA KLADENÁ DO BETONU
- dlažba z lomového kamene průměru středního zrna 300 mm

- kladena do betonu C25/30
 - mocnost souvrství cca 400 mm
 - spáry na povrchu uhlazeny
- 22 SPŘAHOVACÍ TRNY z betonářské výztuže pr. 12 mm
- jednotlivé trny budou délky 1,2 m osazený v osové vzdálenosti á 0,2 m
