„Velička, Hranice, Velká
= oprava toku“

Vodní tok - Velička, ř. km 2,800 - 3,400
obec Hranice-Velká, k.ú. Velká u Hranic, ORP Hranice

PD k ohlášení udržovacích prací/popř. k žádosti o vydání SP

KOORDINAČNÍ SITUAČNÍ VÝKRES
ZÁSADY ORGANIZACE VÝSTAVBY

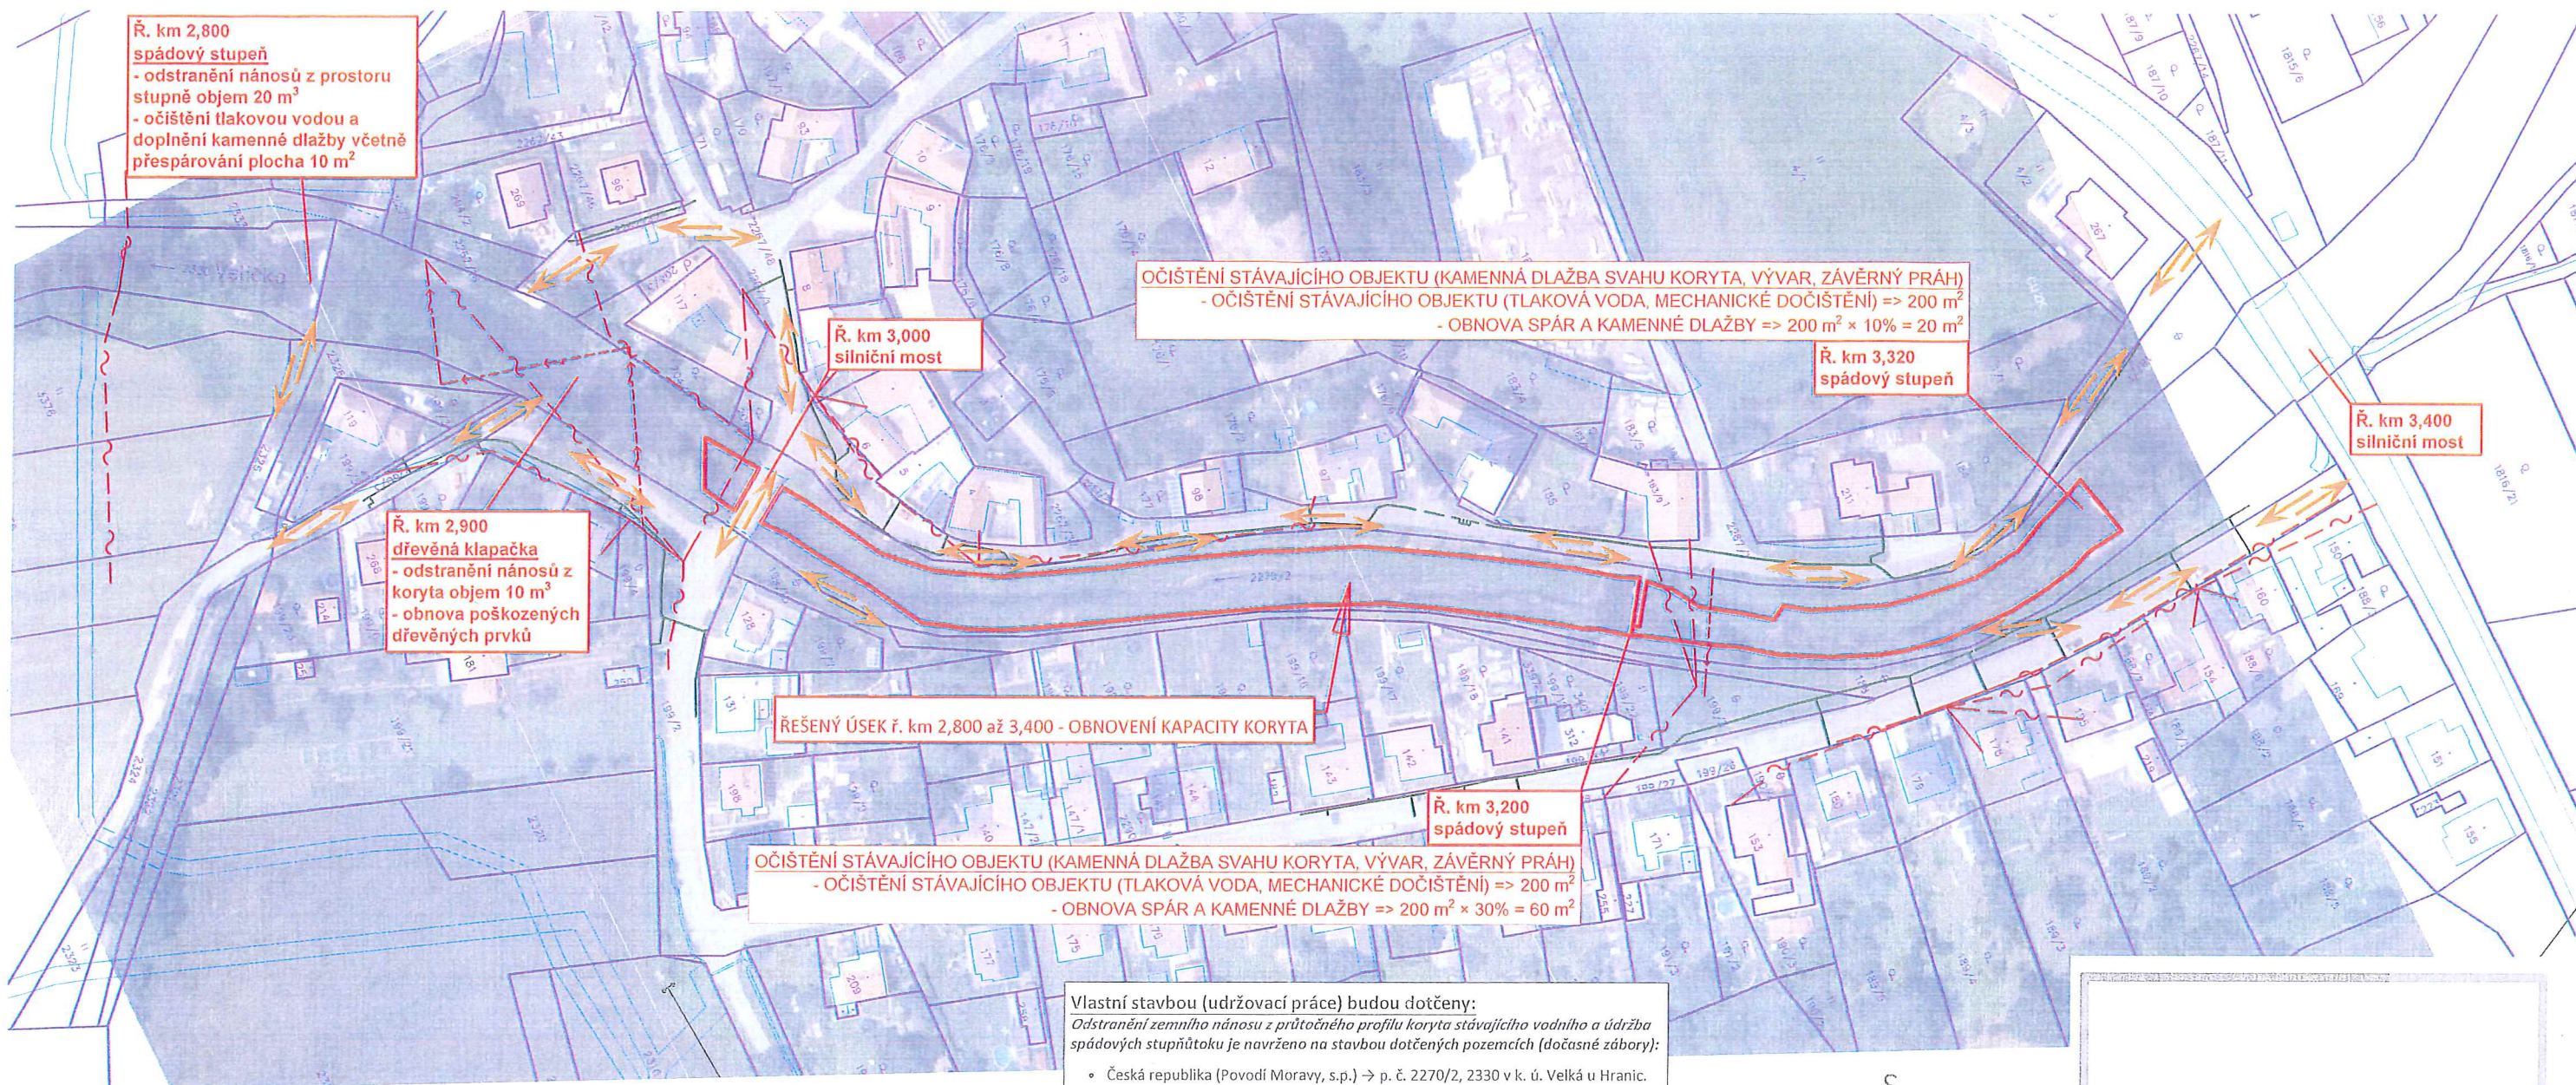
C.3

Odstranění zemního nánosů z průtočného profilu koryta stávajícího vodního a údržba
spádových stupňůtoků je navrženo na stavbu dotčených pozemcích (dočasné zábory):

- Česká republika (Povodí Moravy, s.p.) → p. č. 2270/2, 2330 v k. ú. Velká u Hranic.
- Přístup na staveniště je dočasně navržen po pozemcích v blízkém okolí vodního toku a po veřejně přístupných komunikacích, konkrétně budou dotčeny pozemky:
- Česká republika (Povodí Moravy, s.p.) → p. č. 2270/2, 2330 v k. ú. Velká u Hranic.
- Město Hranice → p. č. 188/1, 199/15, 199/2, 199/3, 2260/3, 2267/1, 2325 v k. ú. Velká u Hranic.

- V ŘEŠENÉM ÚSEKU VODNÍHO TOKU VELIČKA Ř. KM 2,800 AŽ 3,400 BUDE ODSTRANĚN NÁNOS ZE DNA KORYTA
- CELKEM BUDE ODTĚŽENO 1230 m³ NÁNOSŮ
- KORYTO BUDE VYČIŠTĚNO V CELÉ ŠÍŘCE V ROZSAHU PODLE PŘÍČNÝCH ŘEZŮ V PŘÍLOZE Č. D.1.2.2.3, D.1.2.2.4

- DNO V PROUDNICI KORYTA ZŮSTANE PONECHÁNO - NEDOJDE K PROHLoubENÍ DNA
- DNO KORYTA BUDE V PŘÍČNÉM ŘEZU VYSPÁDOVÁNO V MIN. SKLONU 1% OD PROUDNICE KE BŘEHŮM

- SOUČÁSTÍ NAVRŽENÝCH PRACÍ JE OBNOVA STÁVAJÍCÍ DŘEVĚNÉ Klapačky, KTERÁ SE NACHÁZÍ NA ZAČÁTKU ZÁJMOVÉHO ÚSEKU. JE NAVRŽENO ODSTRANĚNÍ POŠKOZENÝCH DŘEVĚNÝCH ČÁSTÍ, KTERÉ BUDOU VYMĚNĚNY ZA NOVÉ TOTOŽNÉ PRVKY.

- NA ZAČÁTKU ZÁJMOVÉHO ÚSEKU SE NACHÁZÍ KAMENNÝ STUPEŇ, NA KTERÉM JE NAVRŽENO ODSTRANĚNÍ NÁNOSŮ Z VÝVARU O OBJEMU 20 m³. POHLEDOVÉ PLOCHY KAMENNÉHO ZDIVA A DLAŽBY BUDOU OČIŠTĚNY TLAKOVOU VODOU S MECHANICKÝM DOČIŠTĚNÍM POŠKOZENÝCH SPÁR. TYTO SPÁRY BUDOU OBNOVENY V PŘEDPOKLÁDANÉM MNOŽSTVÍ 10 m². JE NAVRŽENA OBNOVA KAMENNÉ DLAŽBY S VYSPÁROVÁNÍM MALTOU CEMENTOVOU. MALTY PRO ZDĚNÍ A VÝPLŇ SPÁR DLAŽBY Z LOMOVÉHO KAMENE MUSÍ SPLŇOVAT POŽADAVKY ČSN EN 998-2 „SPECIFIKACE MALTY PRO ZDÍVO - ČÁST 2: MALTY PRO ZDĚNÍ“. JE NAVRŽENA CEMENTOVÁ MALTA MIN. TŘÍDY MC 30 S KAMENIVEM FRAKCE 0-3 mm. VYSEKÁNÍ PORUŠENÝCH SPÁR DO HL. 70 mm VYPLNĚNÍ VYČIŠTĚNÝCH SPÁR SPÁROVACÍ MALTOU MC 30 DO ÚROVNĚ 5 mm POD POVRCH ZDIVA (ZATŘENÍ SPÁROVACÍ ŠPACHTLÍ).
