Název toku: Lužická Nisa, ř. km 44,400 - 44,420
IDVT: 10100061
Číslo DM: 9051005499 (Lužická Nisa: Prosecc-Jablonec)
Identifikátor ISYPO: 4000/8441
Druh prací: oprava pravobřežní opěrné zdi

Adresa:
„Lužická Nisa, Jablonec n. N., havárnie PB zdi, ř.km 44,400 - 44,420“

Název výkresu:
CELKOVÝ SITUÁČNÍ VÝKRES

Měřítko: 1:50
Číslo výkresu: D.1.2.2.1
Formát: 6 x A4

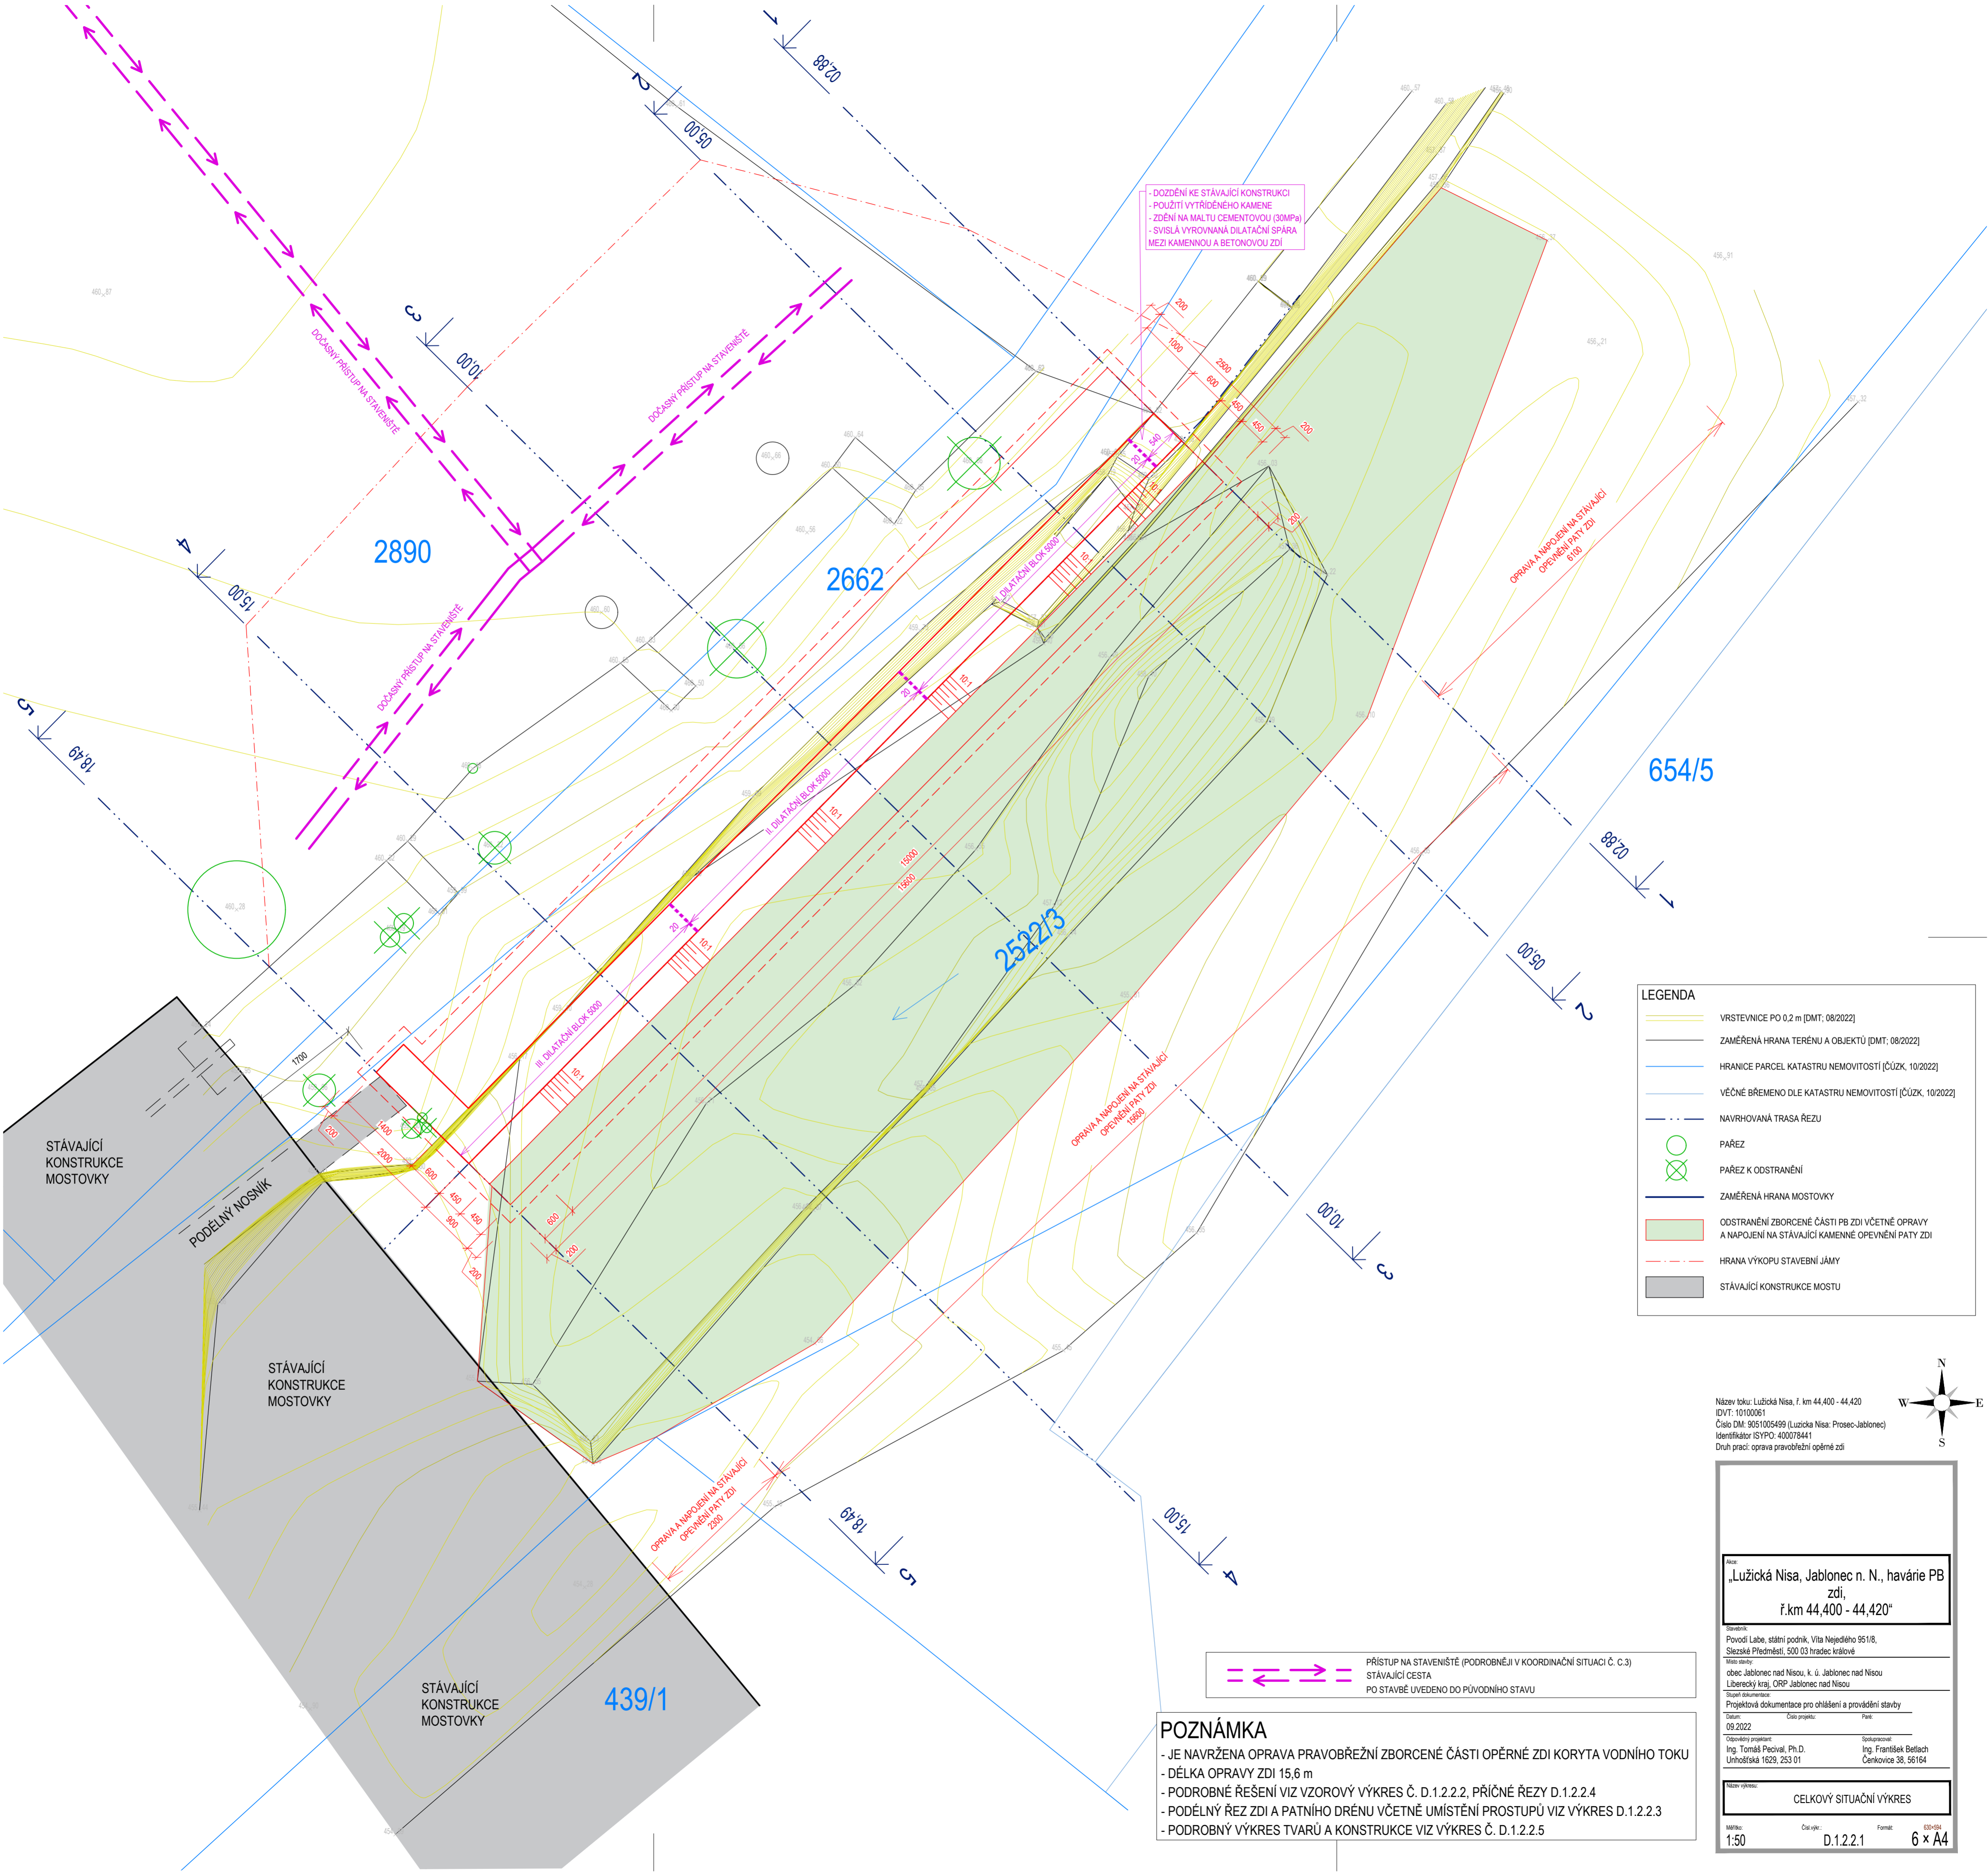
PRÍSTUP NA STAVENIŠTĚ (PODROBNĚJI V KOORDINAČNÍ SITUACI Č. C.3)
STÁVAJÍCÍ CESTA
PO STAVBĚ UVEDENO DO PŮVODNÍHO STAVU

- JE NAVRŽENA OPRAVA PRAVOBŘEŽNÍ ZBORCENÉ ČÁSTI OPĚRNÉ ZDI KORYTA VODNÍHO TOKU
- DĚLKA OPRAVY ZDI 15,6 m
- PODROBNÉ ŘEŠENÍ VIZ VZOROVÝ VÝKRES Č. D.1.2.2.2, PŘÍČNÉ ŘEZY D.1.2.2.4
- PODÉLNÝ ŘEZ ZDI A PATNÍHO DRÉNU VČETNĚ UMÍSTĚNÍ PROSTUPŮ VIZ VÝKRES D.1.2.2.3
- PODROBNÝ VÝKRES TVARŮ A KONSTRUKCE VIZ VÝKRES Č. D.1.2.2.5
