PŮDORYS – NOVÝ STAV

V rámci oprav manipulačních budek dojde k výměně stávajících skleněných tabulí za nové okenní výplně a k výměně stávajících trojdílných ocelových vrat za nová ocelová vrata, dále dojde v rámci oprav k sanaci stávajícího zdiva a vytvoření nových povrchů

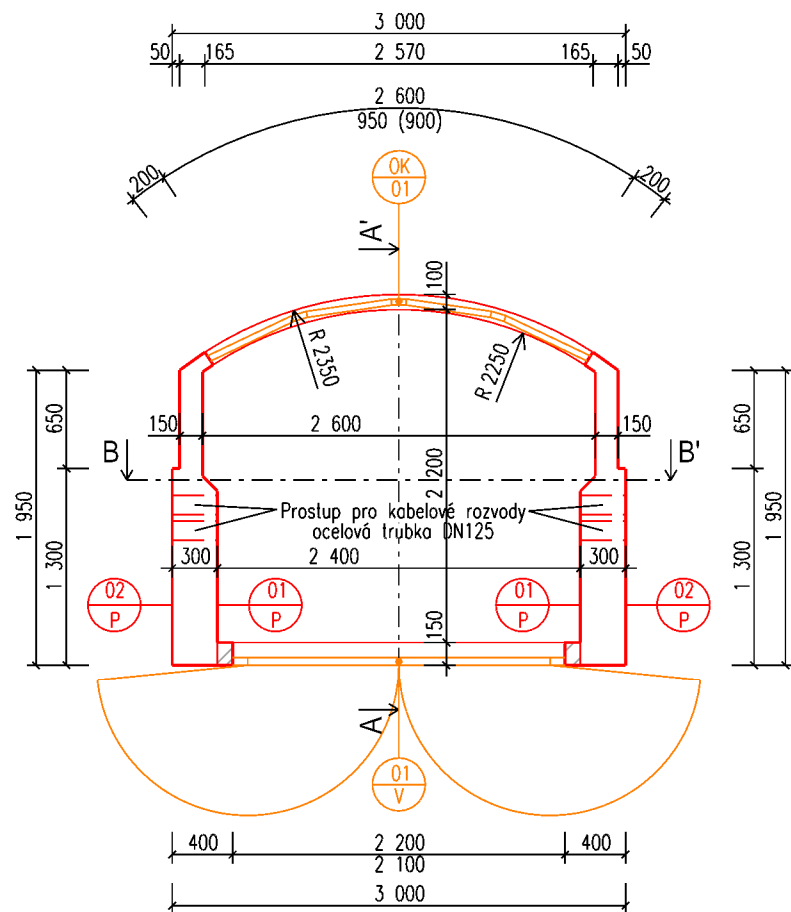
- OMÍTKA:
akrylátový nátěr na betonové konstrukce např. MasterProtect 320
sanace štukové omítky
- NOSNÁ KONSTRUKCE:
slávající železobetonová konstrukce

- OMÍTKA:
akrylátový nátěr na betonové konstrukce např. MasterProtect 320
jemná stěrkovitá omítka např. Master Emaco N 305 FC
hrubá reprofiloční cementová malta např. MasterEmaco S 488
jednosložkový antikorozní nátěr na obnaženou výztuž např. MasterEmaco P 5000
očistění stávajících povrchů + opískování obnažené výztuže
- NOSNÁ KONSTRUKCE:
