PF 1 KM 1,9244 1:100

Povodí Moravy, s.p. Závod Horní Morava U dětského domova 263 772 11 Olomouc
KRAJ: Olomoucký	K.Ú.: Lipová u Přerova, Dřevohostice		FORMÁT	A4
INVESTOR: Povodí Moravy, s.p., Dřevařská 11, 602 00 Brno			DATUM	3/2022
NÁZEV AKCE: VVT Bystřička, Lipová-sanace LB a PB výtrže, oprava stupně D. SO 1 - Oprava stupně			ÚČEL	DSP
			ČÍSLO ZAKÁZKY	223 521
			VÝŠKOVÝ SYSTÉM	místní
			ČÍSLO VÝKRESU	D.3
PŘÍČNÝ ŘEZ STUPNĚM ř.KM 1,9244			MĚŘÍTKO	Č. KOPIE
			1:100

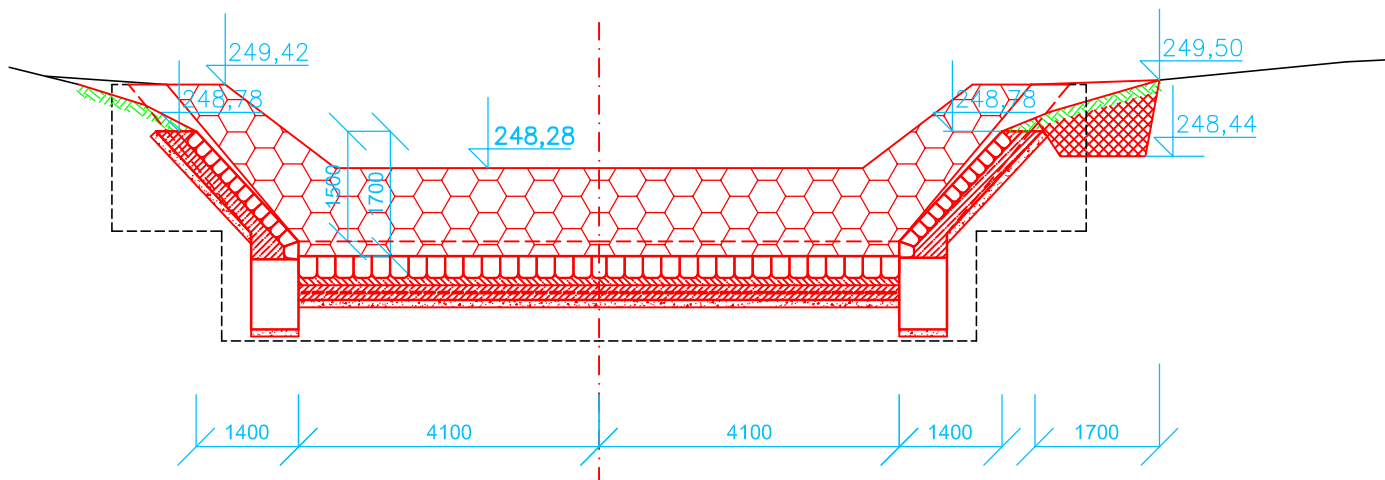
KAMENNÁ DLAŽBA DO BETONU - tl.400mm
-

BETONOVÁ PATKA C30/37 XF3
-

BETONOVÁ DESKA C30/37 XF3 (vyztužení KARI síť KY 49 - 8/100/100)
-

ŠTĚRKOPÍSKOVÝ PODSYP - tl. 100mm
-

UHUMUSOVÁNO A OSETO - tl. 100mm
-

DLAŽBA Z LOMOVÉHO KAMENE DO BETONU (zborcená plocha) - tl. 400 mm
-

STÁVAJÍCÍ OBKLAD ZDIVA LK tl 300mm - očistit, vysekat spáry, nově vyspárovat MCs 25 XF (100%)
-

ZÁSYP VÝTRŽE ZEMINOU S HUTNĚNÍM (4,10 m3)

Výškový systém je navázán na relativní kótu přelivné hrany stupně = 248,28 m.n.m
