VYPRACOVAL Ing. Miroslav Kauer	ZODP. PROJEKTANT Ing. Miroslav Kauer	KONTROLOVAL Martin Plachý	Povodí Moravy, s.p. Závod Horní Morava U dětského domova 263 772 11 Olomouc
KRAJ: Zlínský	K.Ú.: Karolinka	FORMÁT	6 x A4
INVESTOR: Povodí Moravy, s.p., Dřevařská 11, 602 00 Brno	DATUM	8/2022	DSP
NAZEV AKCE:	ÚČEL	ČÍSLO ZAKÁZKY	223 524
VD Karolinka - oprava dlažeb a vývaru u LG	VÝŠKOVÝ SYSTÉM	Bat. p.v.	D.2.4
D. SO 4 - Vývar pod spodní výpusti	ČÍSLO VÝKRESU	Č. KOPIE	1:100

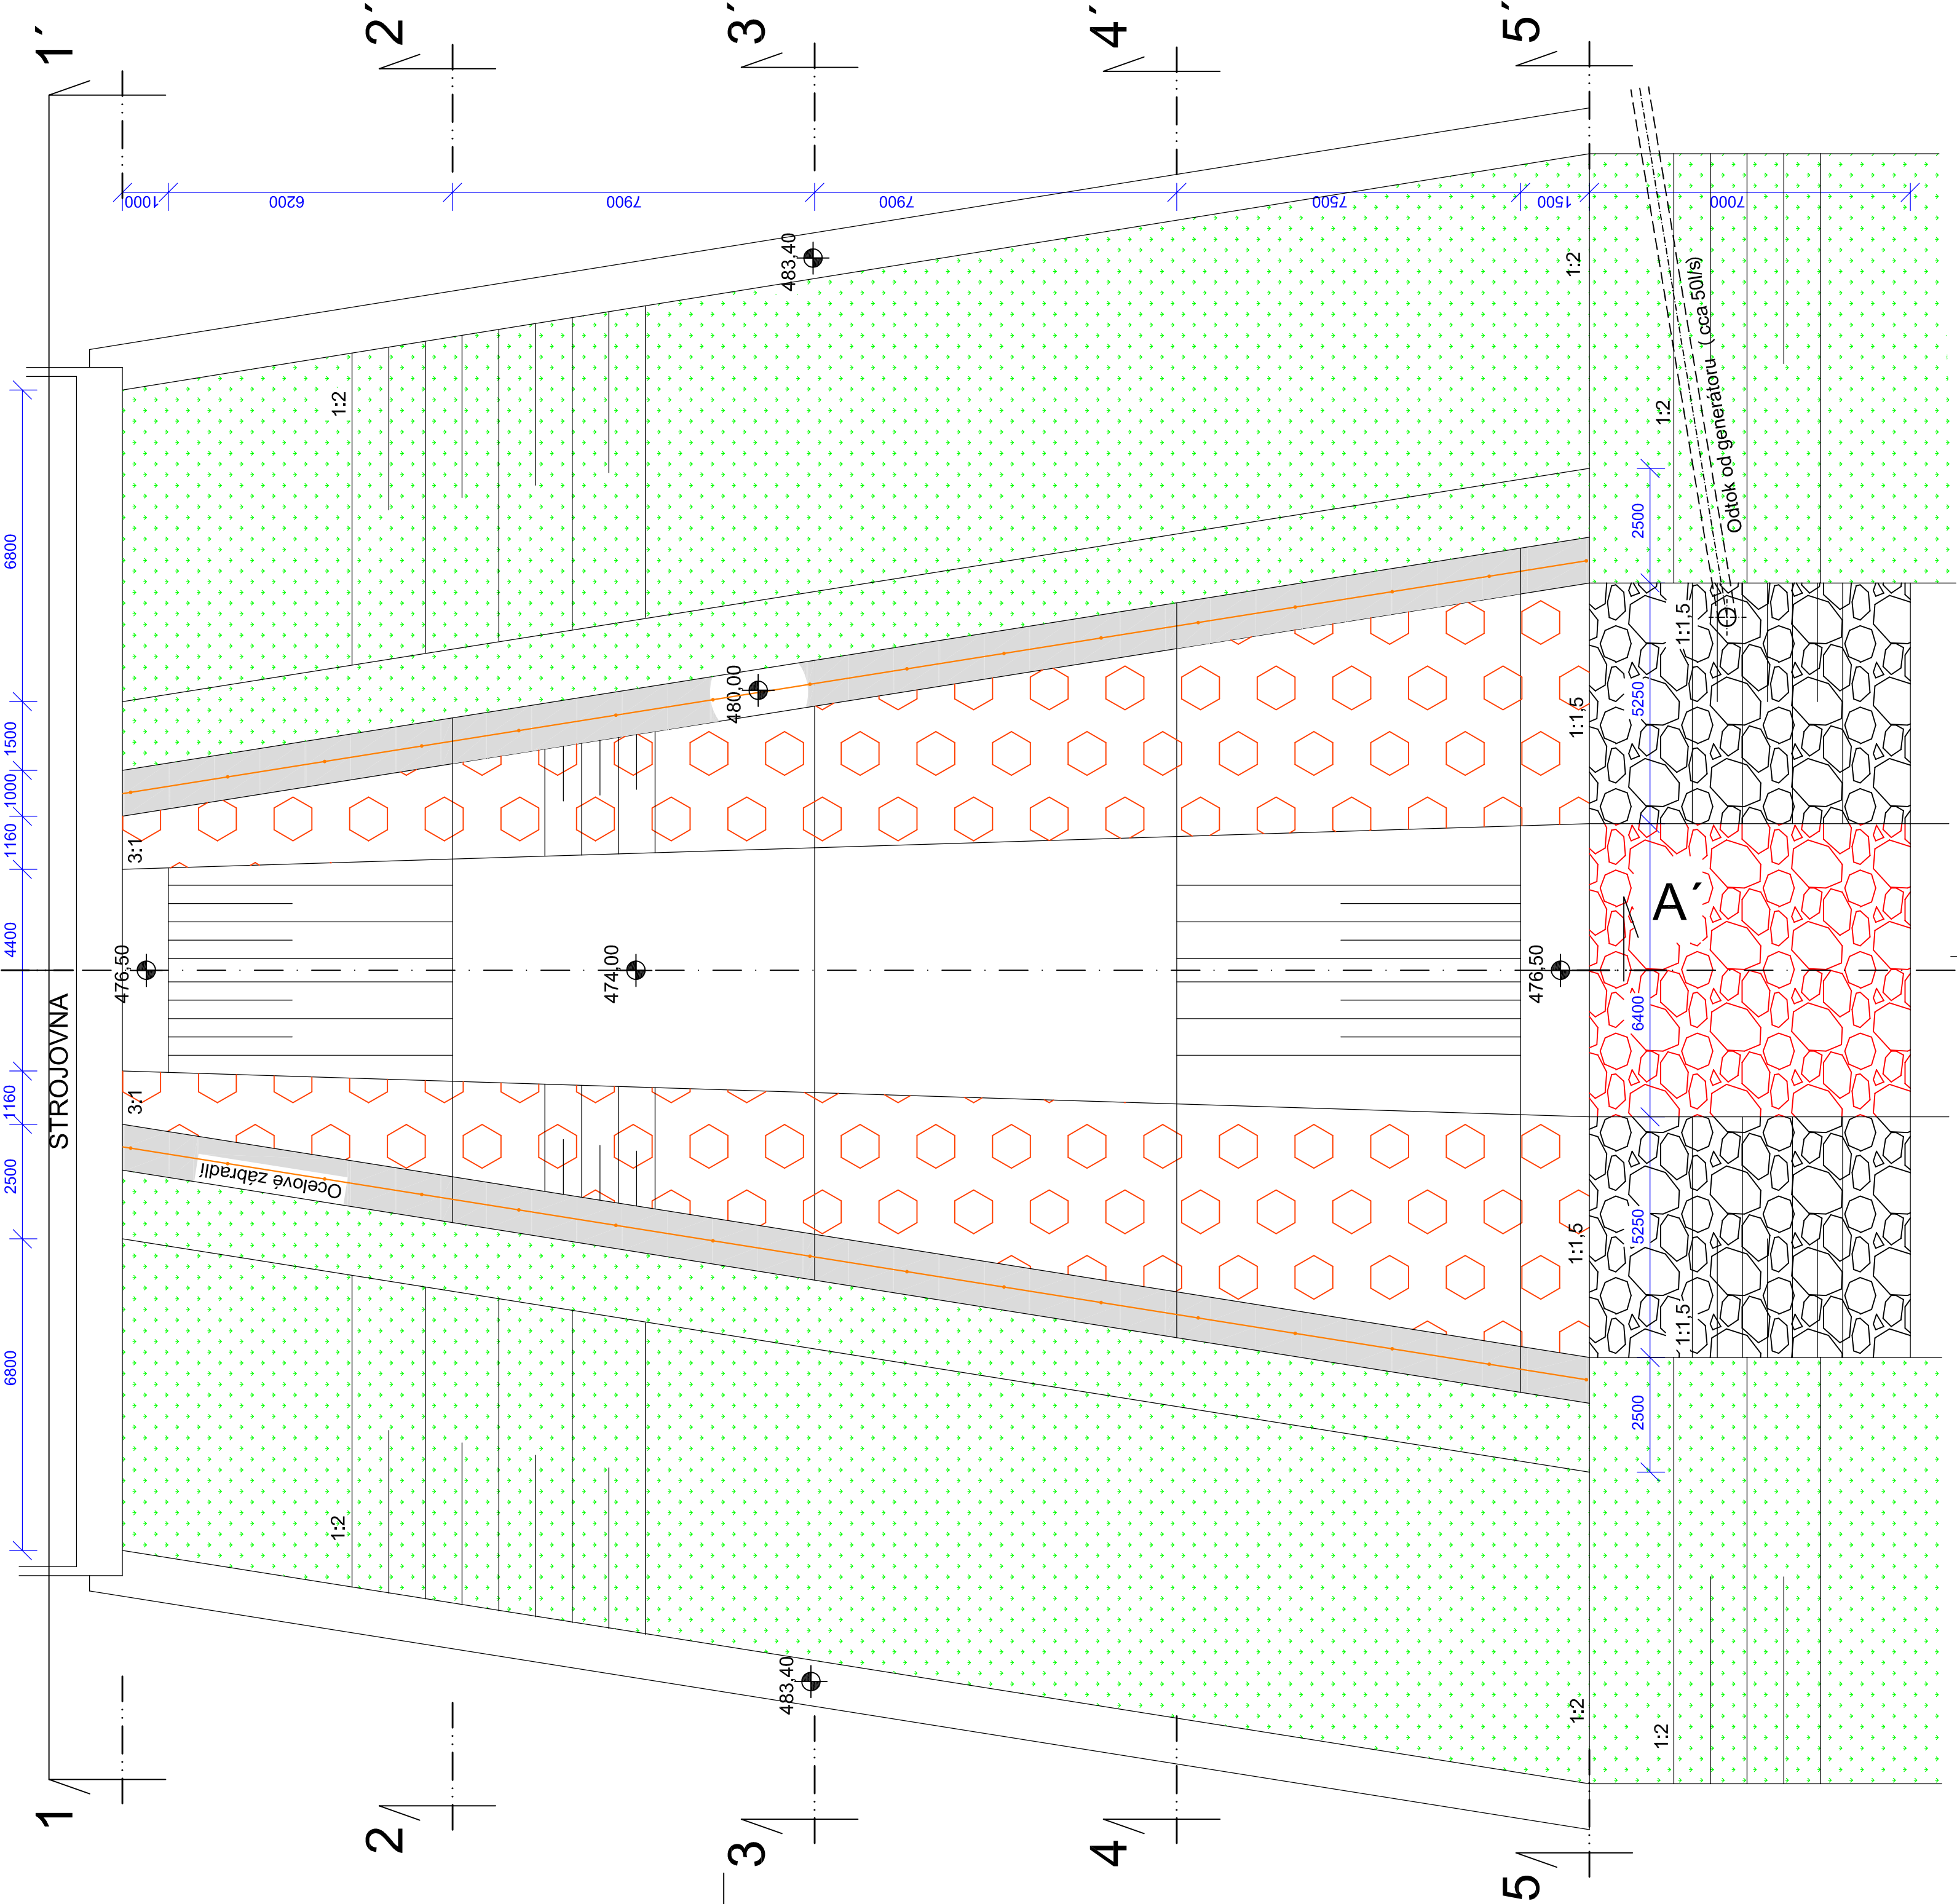
- STÁV. DLAŽBA DO BETONU - vysekat spáry na hl. 7 cm - 50% plochy
- OPRAVENÝ BETONOVÝ POVRCH
- STÁVAJÍCÍ ZATRAVNĚNÝ POVRCH
- ZÁHOZ S VYPLNĚNÍM ŠTĚRKEM (během stavby 50 % rozebrat a na konci plně obnovit)
- STÁVAJÍCÍ ZÁHOZ Z LK NA BŘEZÍCH (bez úprav)
- STÁVAJÍCÍ ZÁBRADLÍ (očistit a nově natřít - 1*základní, 2*syntetika)
