VYPRACOVAL Ing. Miroslav Kauer	ZODP. PROJEKTANT Ing. Miroslav Kauer	KONTROLOVAL Martin Plachý	Povodí Moravy, s.p. Závod Horní Morava U dětského domova 263 MORAVY 772 11 Olomouc
KRAJ: Zlínský	K. Ú.: Karolinka	FORMÁT 6x44	
INVESTOR: Povodí Moravy, s.p., Dřevařská 11, 602 00 Brno	DATUM 08/2022		
NÁZEV AKCE: VD Karolinka - oprava dlažeb a vývaru u LG D. SO 4 - VÝVAR POD SPODNÍ VÝPUSTÍ SO 5 - DRENÁŽNÍ PERO NAD DOLNÍ BERMOU - D1B	ÚČEL DSP		
	ČÍSLO ZÁKÁZKY 223824		
	VÝŠKOVÝ SYSTÉM Balt. p. v.		
	ČÍSLO VÝKRESU D.16.2		
	MĚŘÍTKO Č. KOPIE		
			1:500

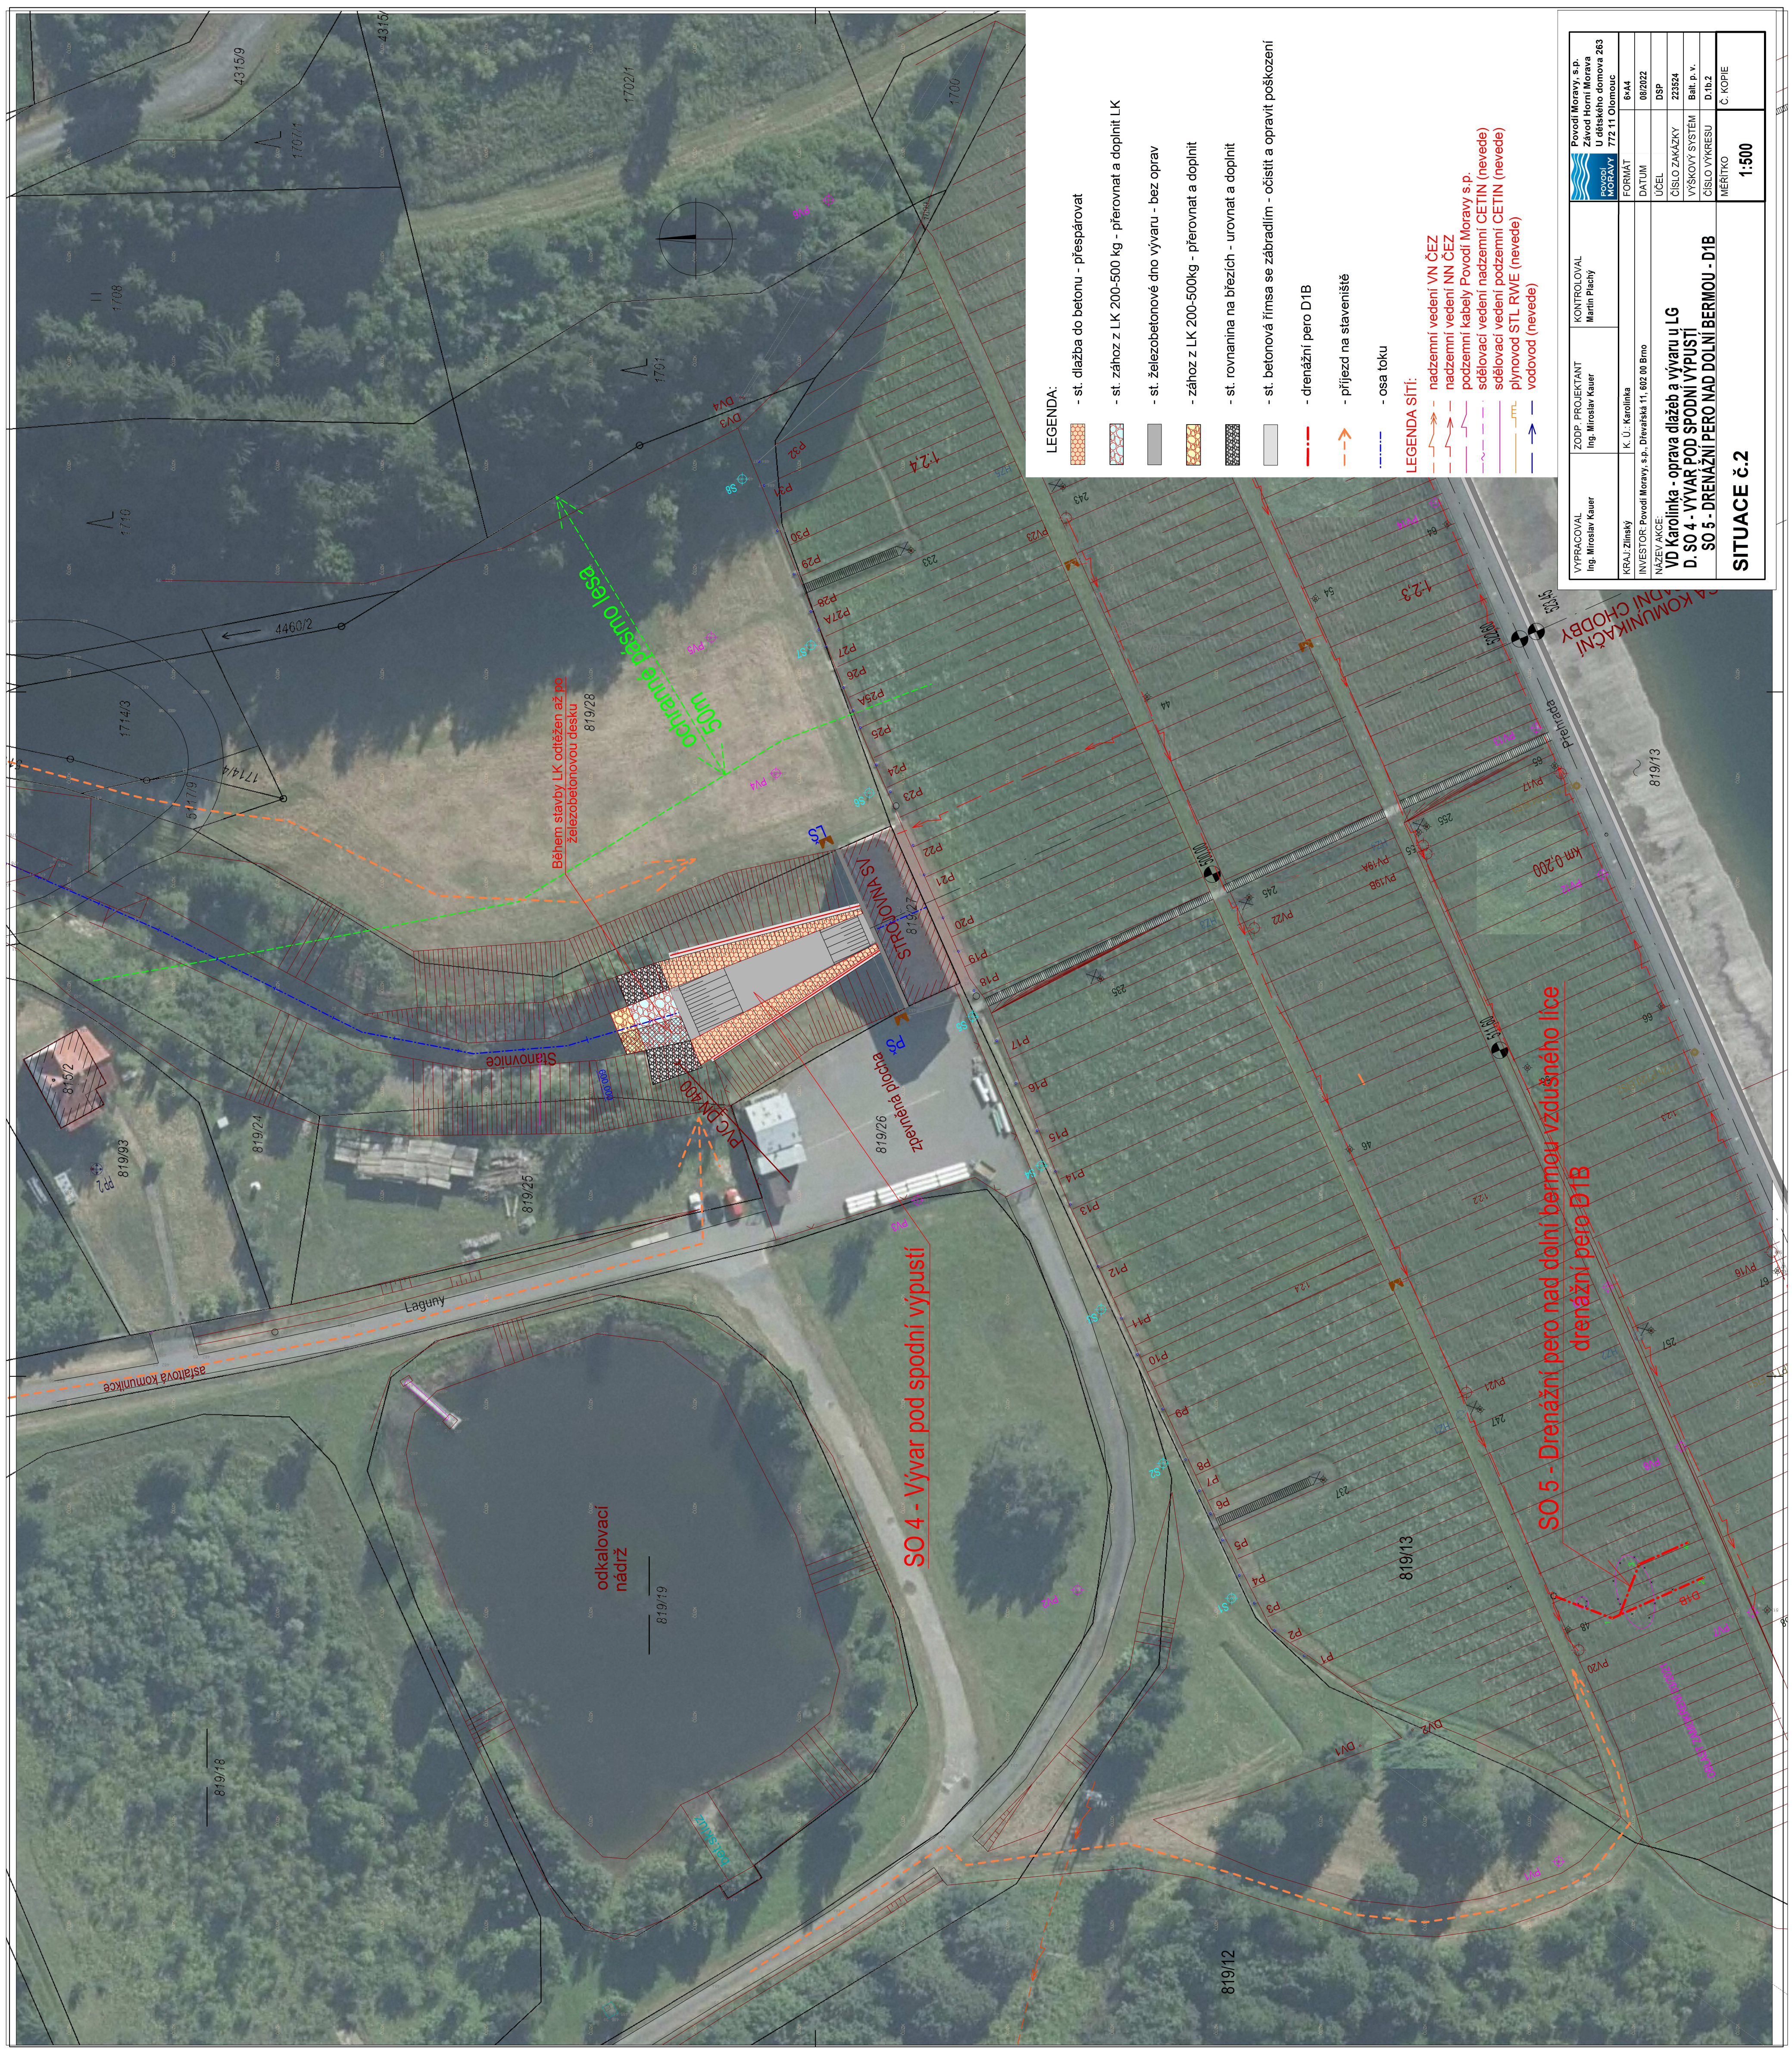
- st. dlažba do betonu - přespátovat
- st. zához z LK 200-500 kg - přerovnat a doplnit LK
- st. železobetonové dno vývaru - bez oprav
- zához z LK 200-500kg - přerovnat a doplnit
- st. rovnalina na březích - urovnat a doplnit
- st. betonová řmsa se zábradlím - očistit a opravit poškození
- drenážní pero D1B
- příjezd na staveniště
- osa toku
