„Bílá Nisa, Janov n.N., oprava koryta, ř.km 6,140 - 6,510“

**Stupeň dokumentace:**  
PD pro vydání stavebního povolení a pro provedení stavby

**Název výkresu:**  
SO 03: Oprava LB zdi a dna, ř. km 6,500 - 6,510 (OPRAVA)  
PODÉLNÝ PROFIL DNA KORYTA

**Měřítko:** 1:50  
**Číslo výkresu:** D.1.2.2.14  
**Formát:** 3 x A4

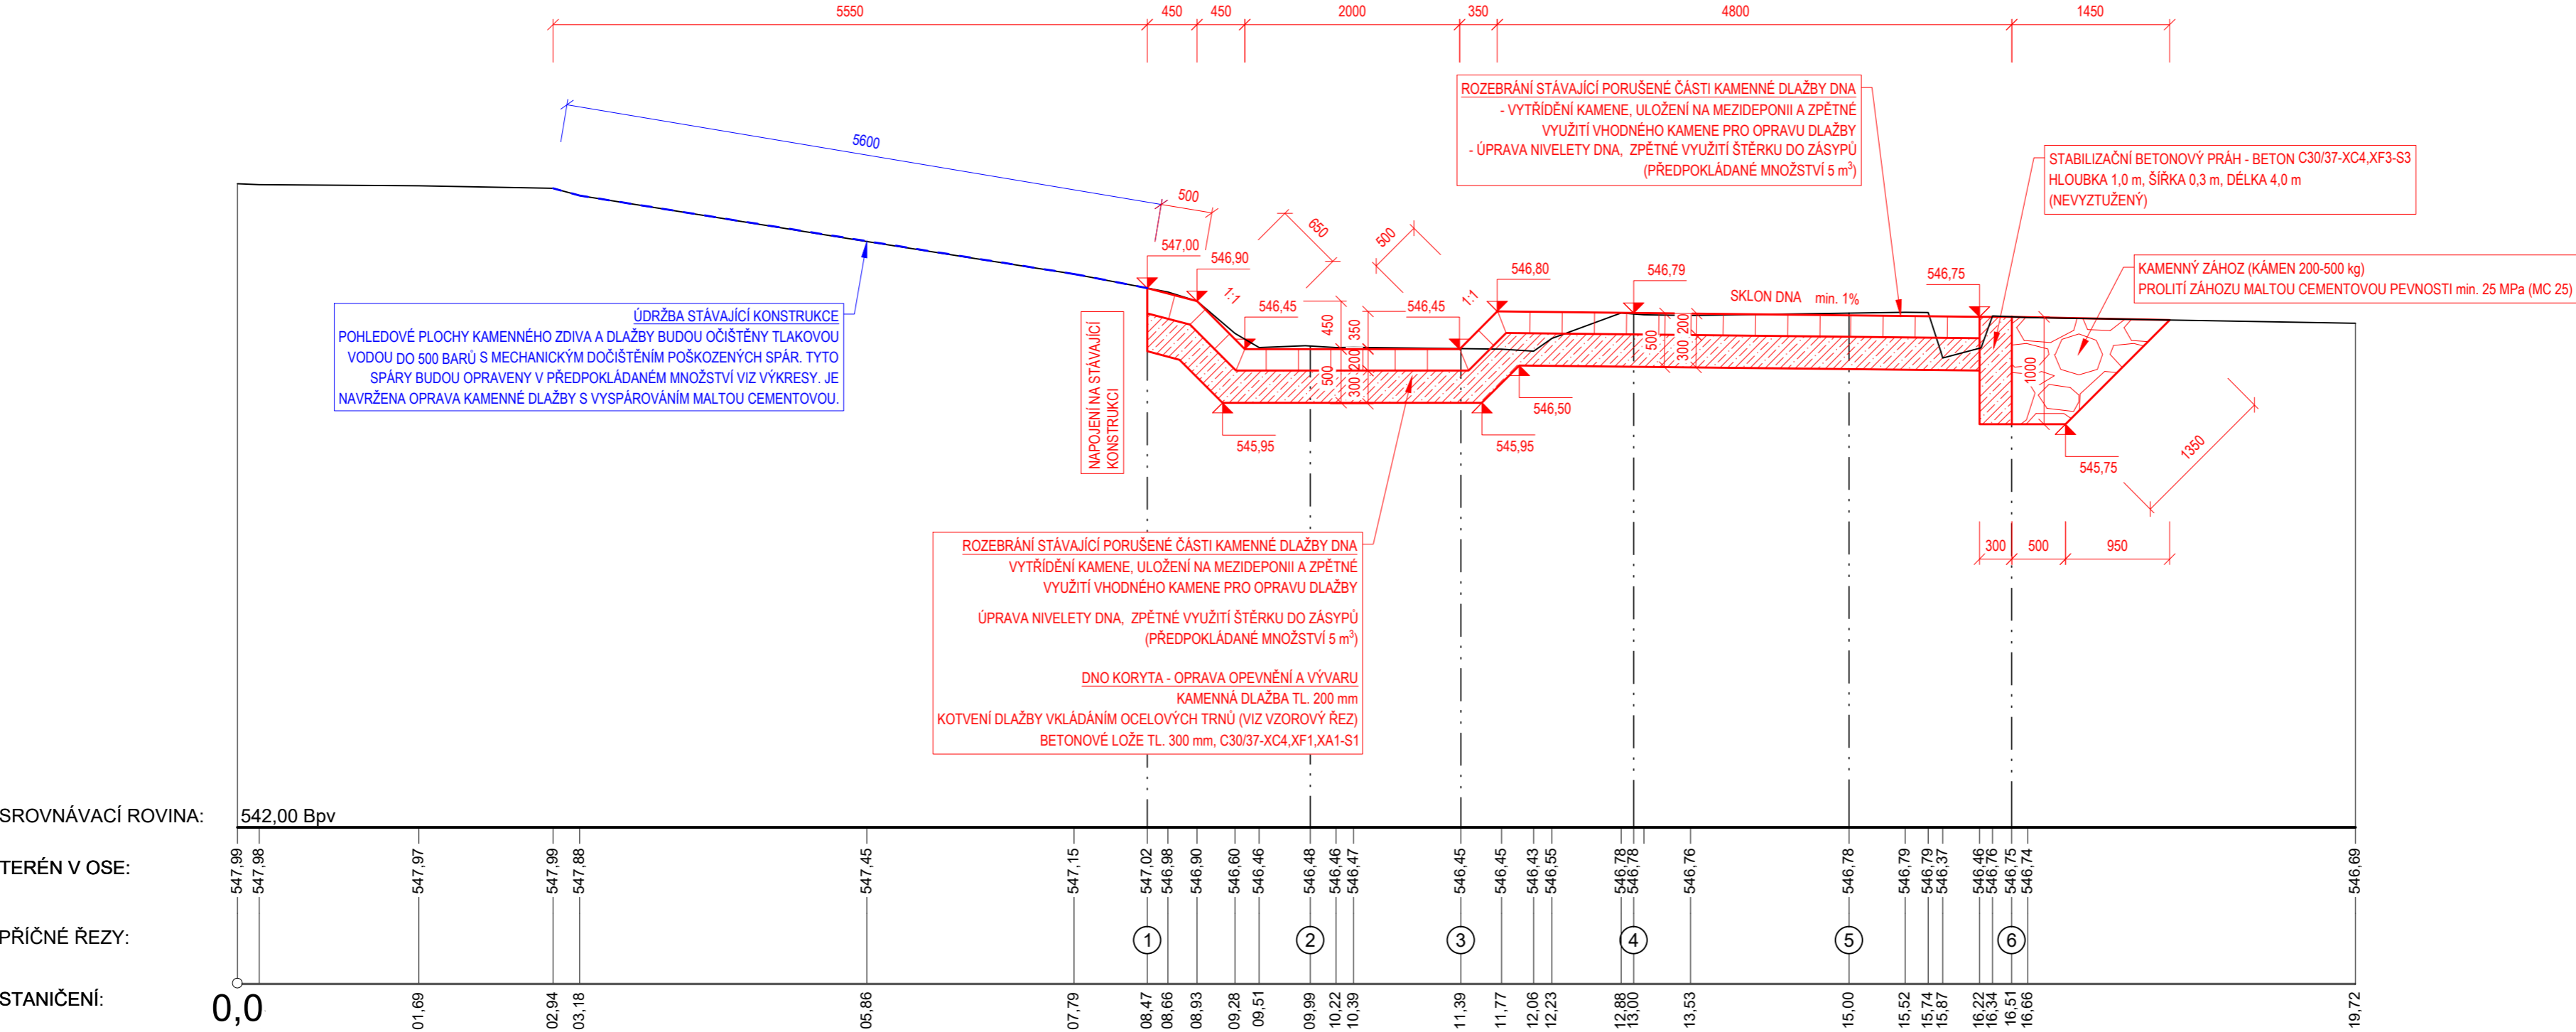
Podélný profil: DNO KORYTA M 1:50/50  
Rozsah: km 0,00000 - km 0,01972
