AQUA CENTRUM Břeclav s.r.o. Kapusty 27, 690 06 Břeclav IČO 60710063, DIČ CZ60710063 tel.: 519 333 689, email: aqc@wo.cz
Ing. Milan Bartolšic		Ing. Jan Varadíněk		
Investor: Povodí Moravy, s.p., Dřevařská 11, 60200 Brno				
Akce:			Formát	
Rusava, Hulín, Pravčice, km 6,365-8,000 oprava koryta, odstranění nánosů DOKUMENTACE PRO PROVÁDĚNÍ STAVBY			Datum	
Příloha: KOORDINAČNÍ SITUAČNÍ VÝKRES – DÍL III			Číslo stavby	květen 2022
			Měřítko	Číslo přílohy
			1:1.000	C.3.3

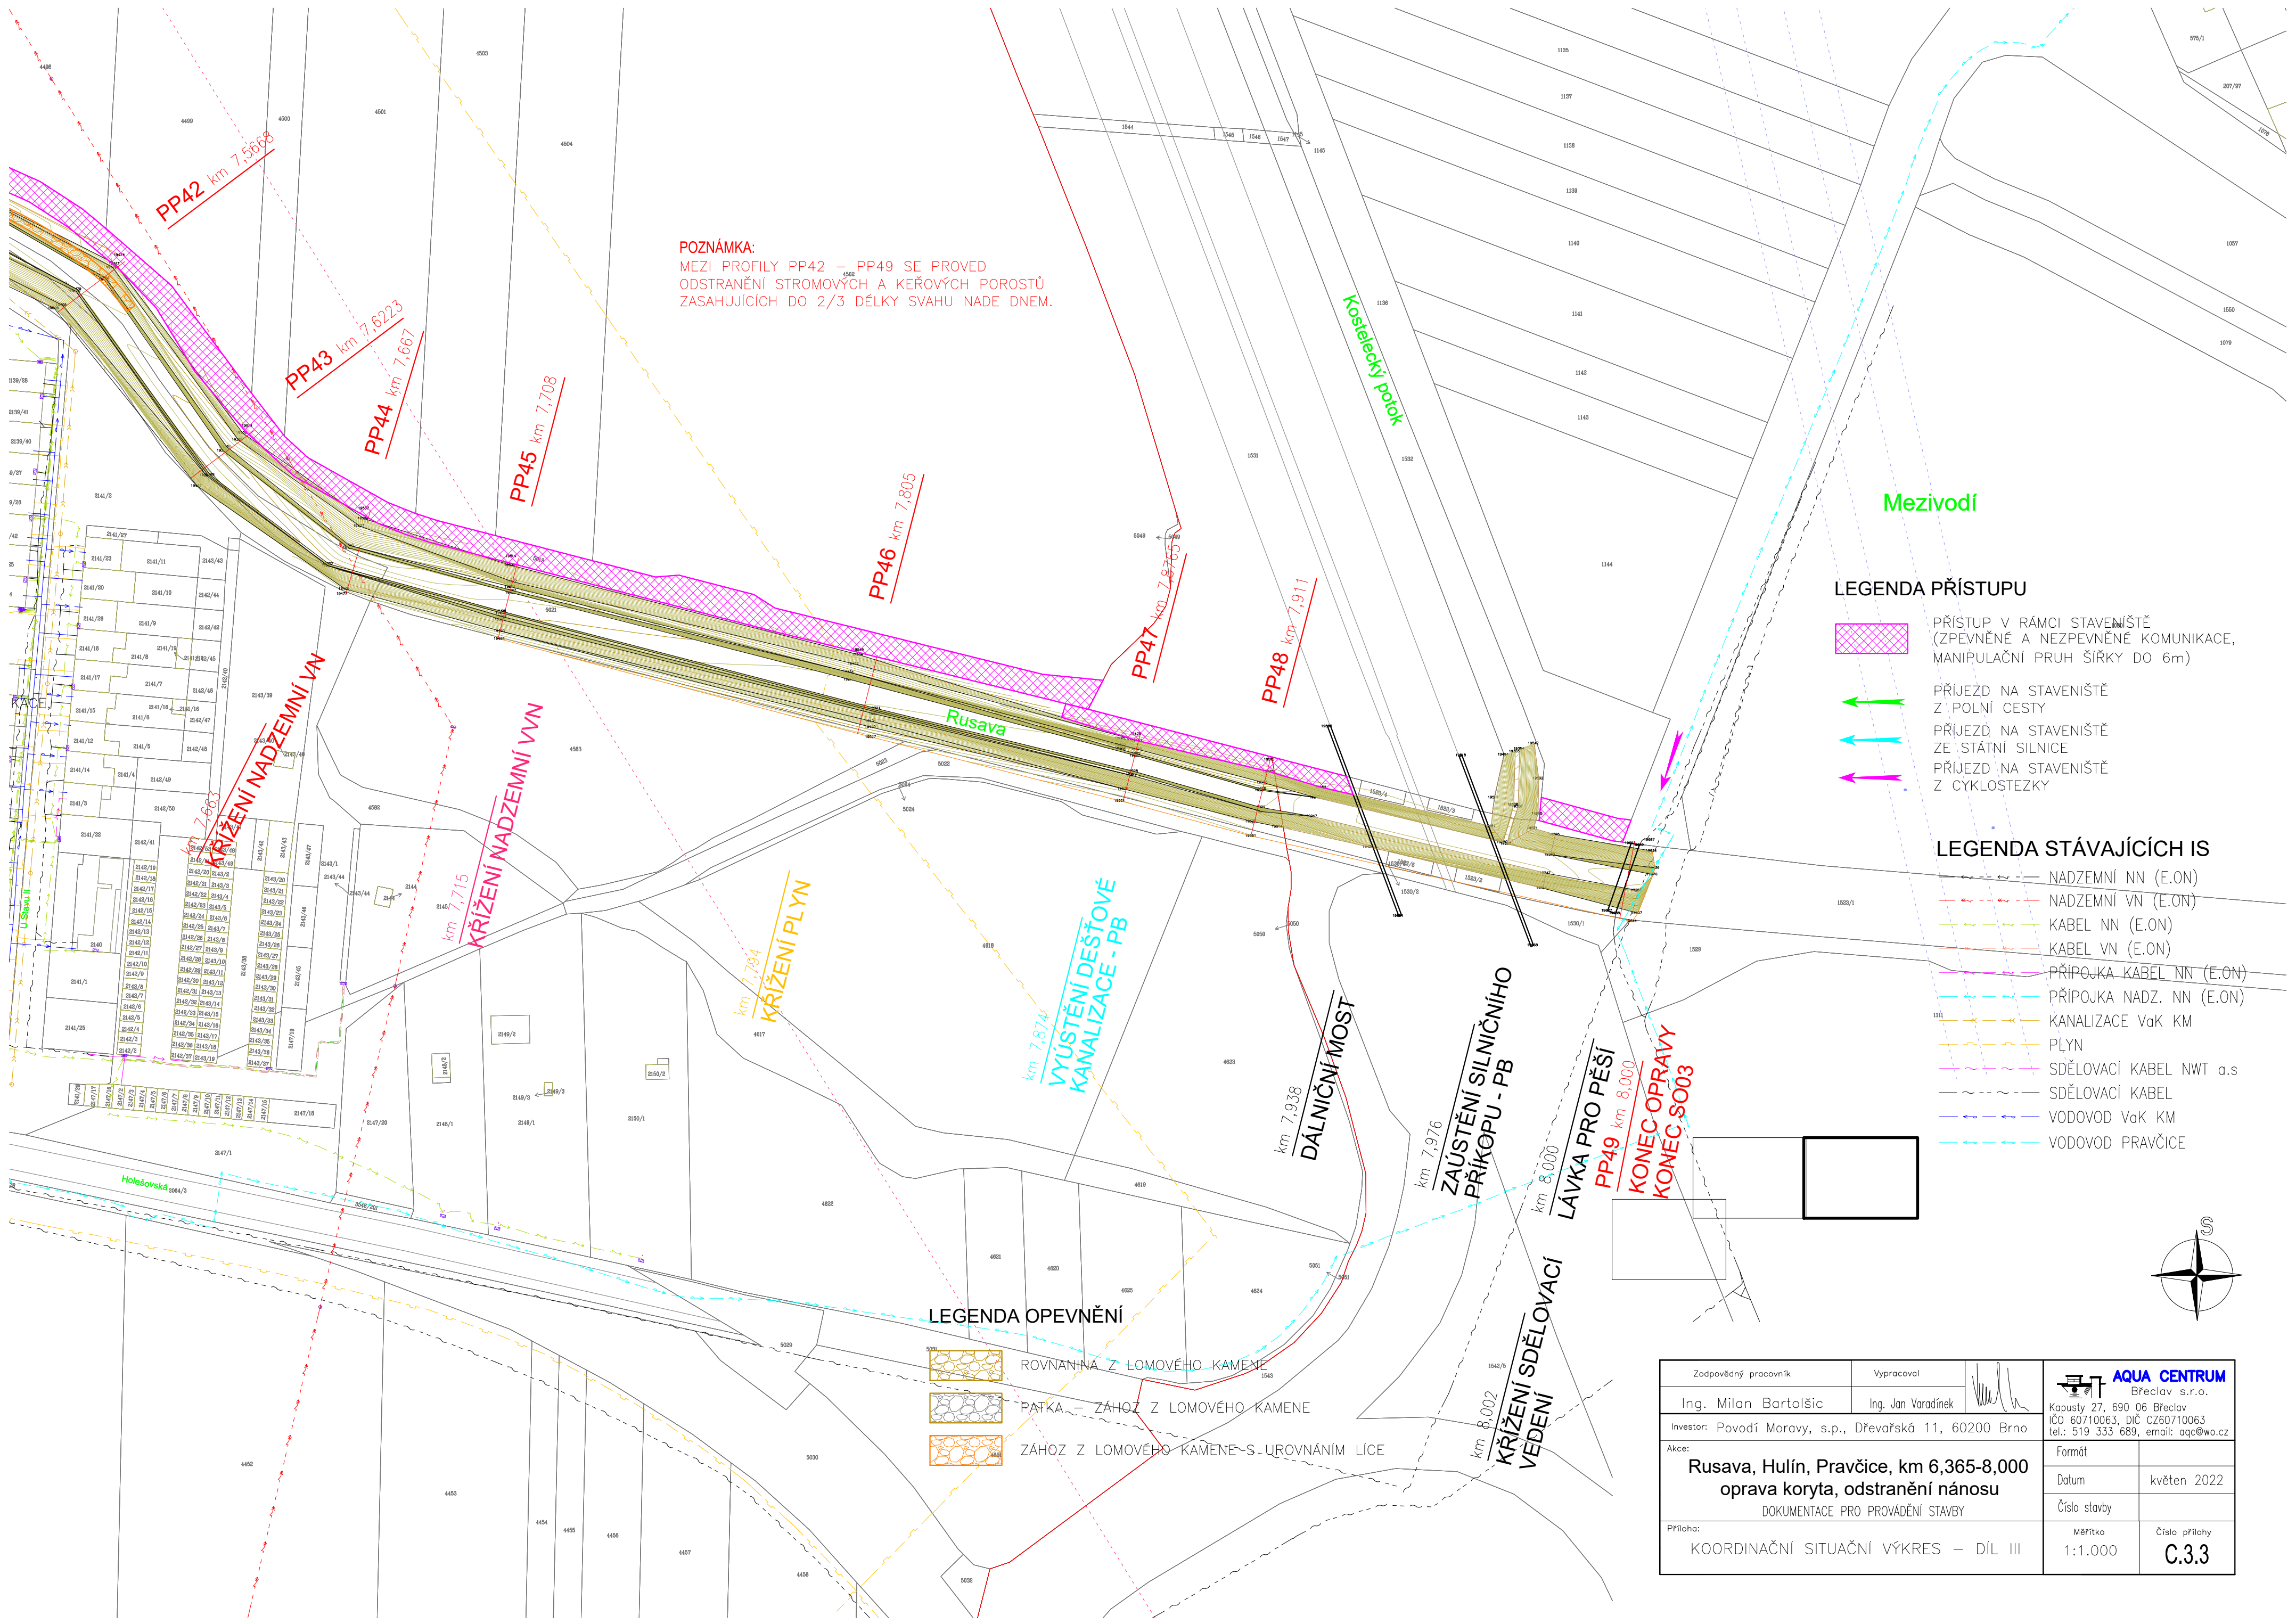
POZNÁMKA:
MEZI PROFILY PP42 - PP49 SE PROVED
ODSTRANĚNÍ STROMOVÝCH A KEŘOVÝCH POROSTŮ
ZASAHOJÍCÍCH DO 2/3 DÉLKY SVAHU NADE DNEM.
