AQUA CENTRUM Břeclav s.r.o.	
Ing. Milan Bartolšic	Ing. Jan Varadinec			
Investor: Povodí Moravy, s.p., Dřevařská 11, 60200 Brno			Kopusty 27, 690 06 Břeclav IČO 60710063, DIČ CZ60710063 tel.: 519 333 689, email: aqc@wo.cz	
Akce: Bystřice ústí - Olomouc - Bělidla nánosy, oprava opevnění DOKUMENTACE PRO PROVÁDĚNÍ STAVBY			Formát	
			Datum	červen 2022
			Číslo stavby	
Příloha: OPRAVA V ř. km 0,000–ř. km0,358 PRACOVNÍ PŘÍČNÉ ŘEZY PP1–PP14			Měřítko 1:150	Číslo přílohy D.1.1.b.2

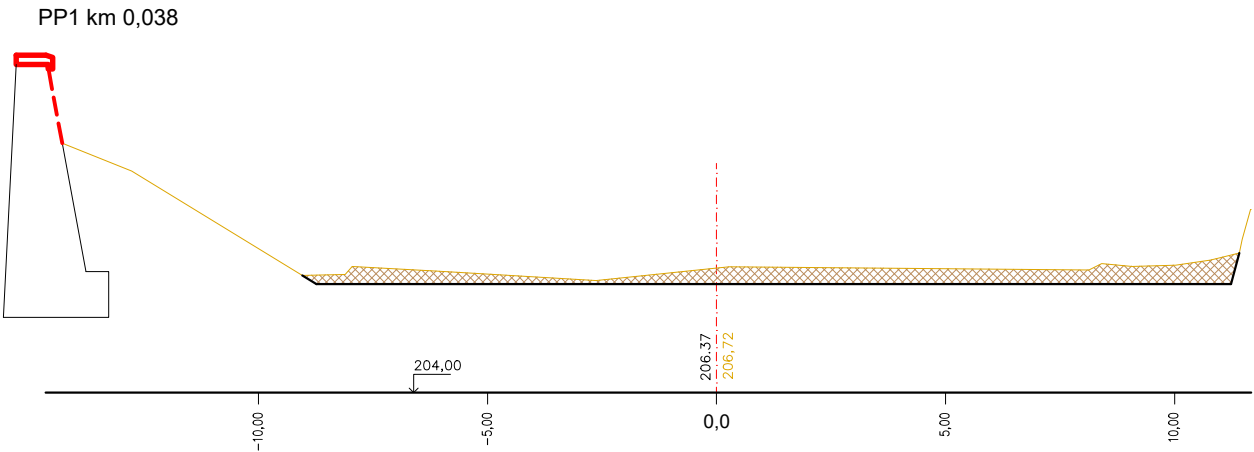
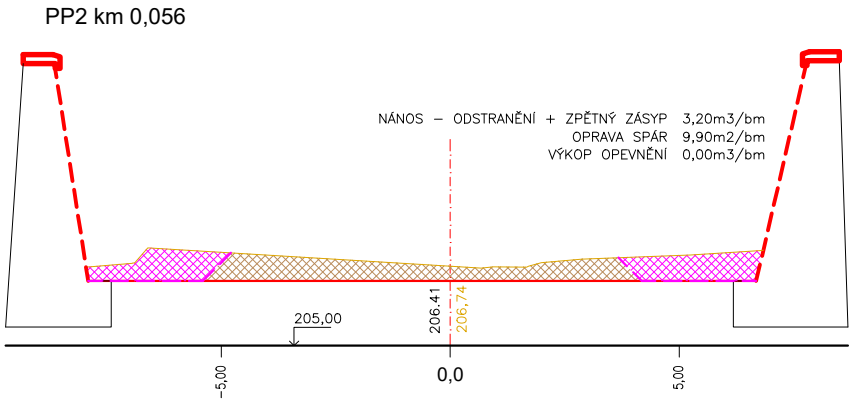
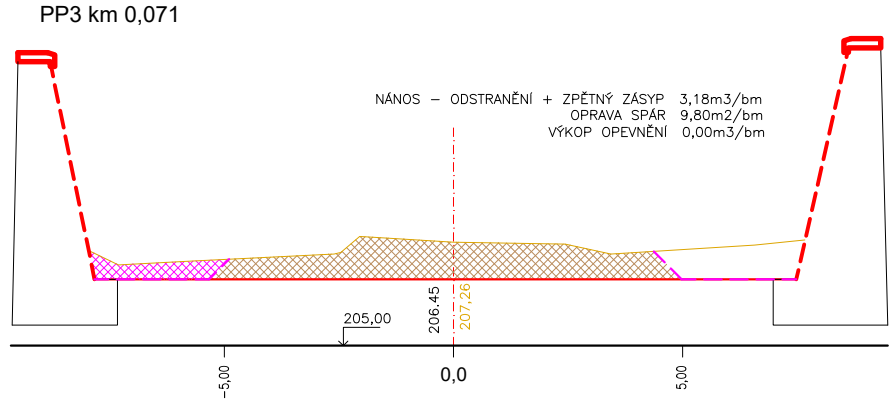
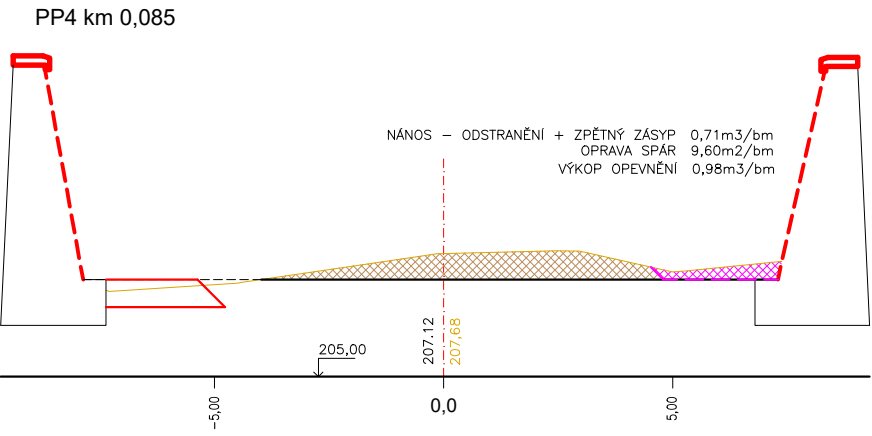
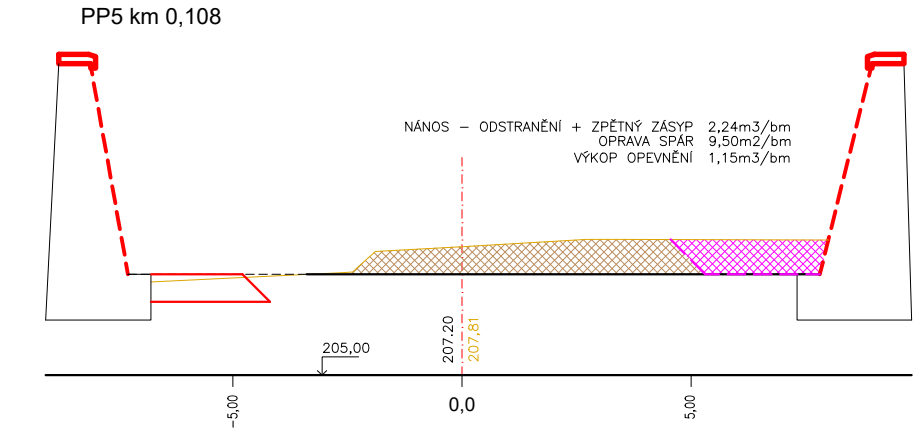
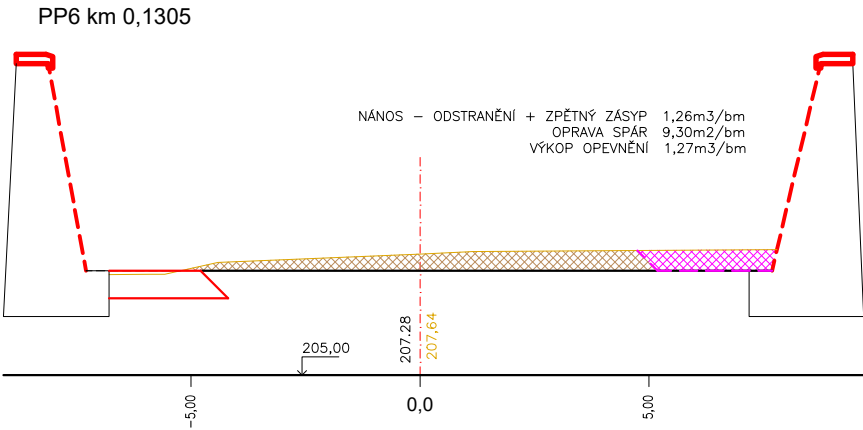
- NIVELETA DNA (KOLAUDOVANÝ STAV)
- STÁVAJÍCÍ TERÉN (ÚROVEŇ NÁNOSŮ)
- OPRAVA POŠKOZENÝCH ŘÍMS
- OPRAVA SPÁR VE ZDIVU OPĚRNÝCH ZDI
- NÁNOS - ODSTRANĚNÍ + ZPĚTNÝ ZÁSYP NEHUTNĚNÝ
- STÁVAJÍCÍ NÁNOS
