AQUA CENTRUM Břeclav s.r.o. Kapusty 27, 690 06 Břeclav IČO 60710063, DIČ CZ60710063 tel.: 519 333 689, email: aqc@wo.cz	
Ing. Milan Bartolšic	Ing. Jan Varadínek			
Investor: Povodí Moravy, s.p., Dřevařská 11, 60200 Brno			Formát	
Akce: Bystřice ústí - Olomouc - Bělidla nánosy, oprava opevnění DOKUMENTACE PRO PROVÁDĚNÍ STAVBY			Datum	červen 2022
			Číslo stavby	
Příloha: OPRAVA V ř.km 1,006–ř.km 1,170 OPRAVA POŠKOZENÝCH ŘÍMS – SCHÉMA VÝZTUŽE			Měřítko 1:25	Číslo přílohy D.1.2.b.2

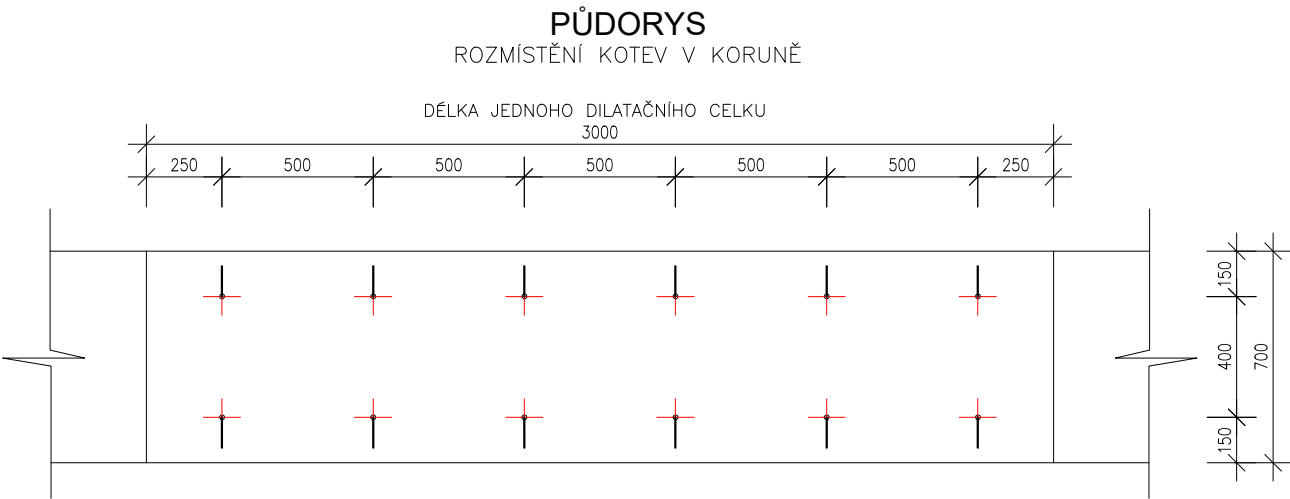
(K1) KARI 150/8*150/8 ... 1,85*5,37*2*1,25 ... 24,84kg

PLATÍ PRO JEDEN DILATAČNÍ CELEK
