Paré č.:	
Datum:	03/2023
Č. zakázky:	H-22/035
Změna:	-
Stupeň:	DSP
Část:	D
Měřítko:	Č. přílohy:
1:75	D.5

Investor: Povodí Ohře, státní podnik, Bezručova 4219, 430 03 Chomutov	
Odpovědný projektant:	Ing. Jaroslav Vrzák
Vypracoval:	Ing. Oldřich Stiller
Akce: Studený potok - oprava zakrytého profilu	
Název části: DOKUMENTACE OBJEKTŮ	
Příloha: PŘÍČNÉ ŘEZY

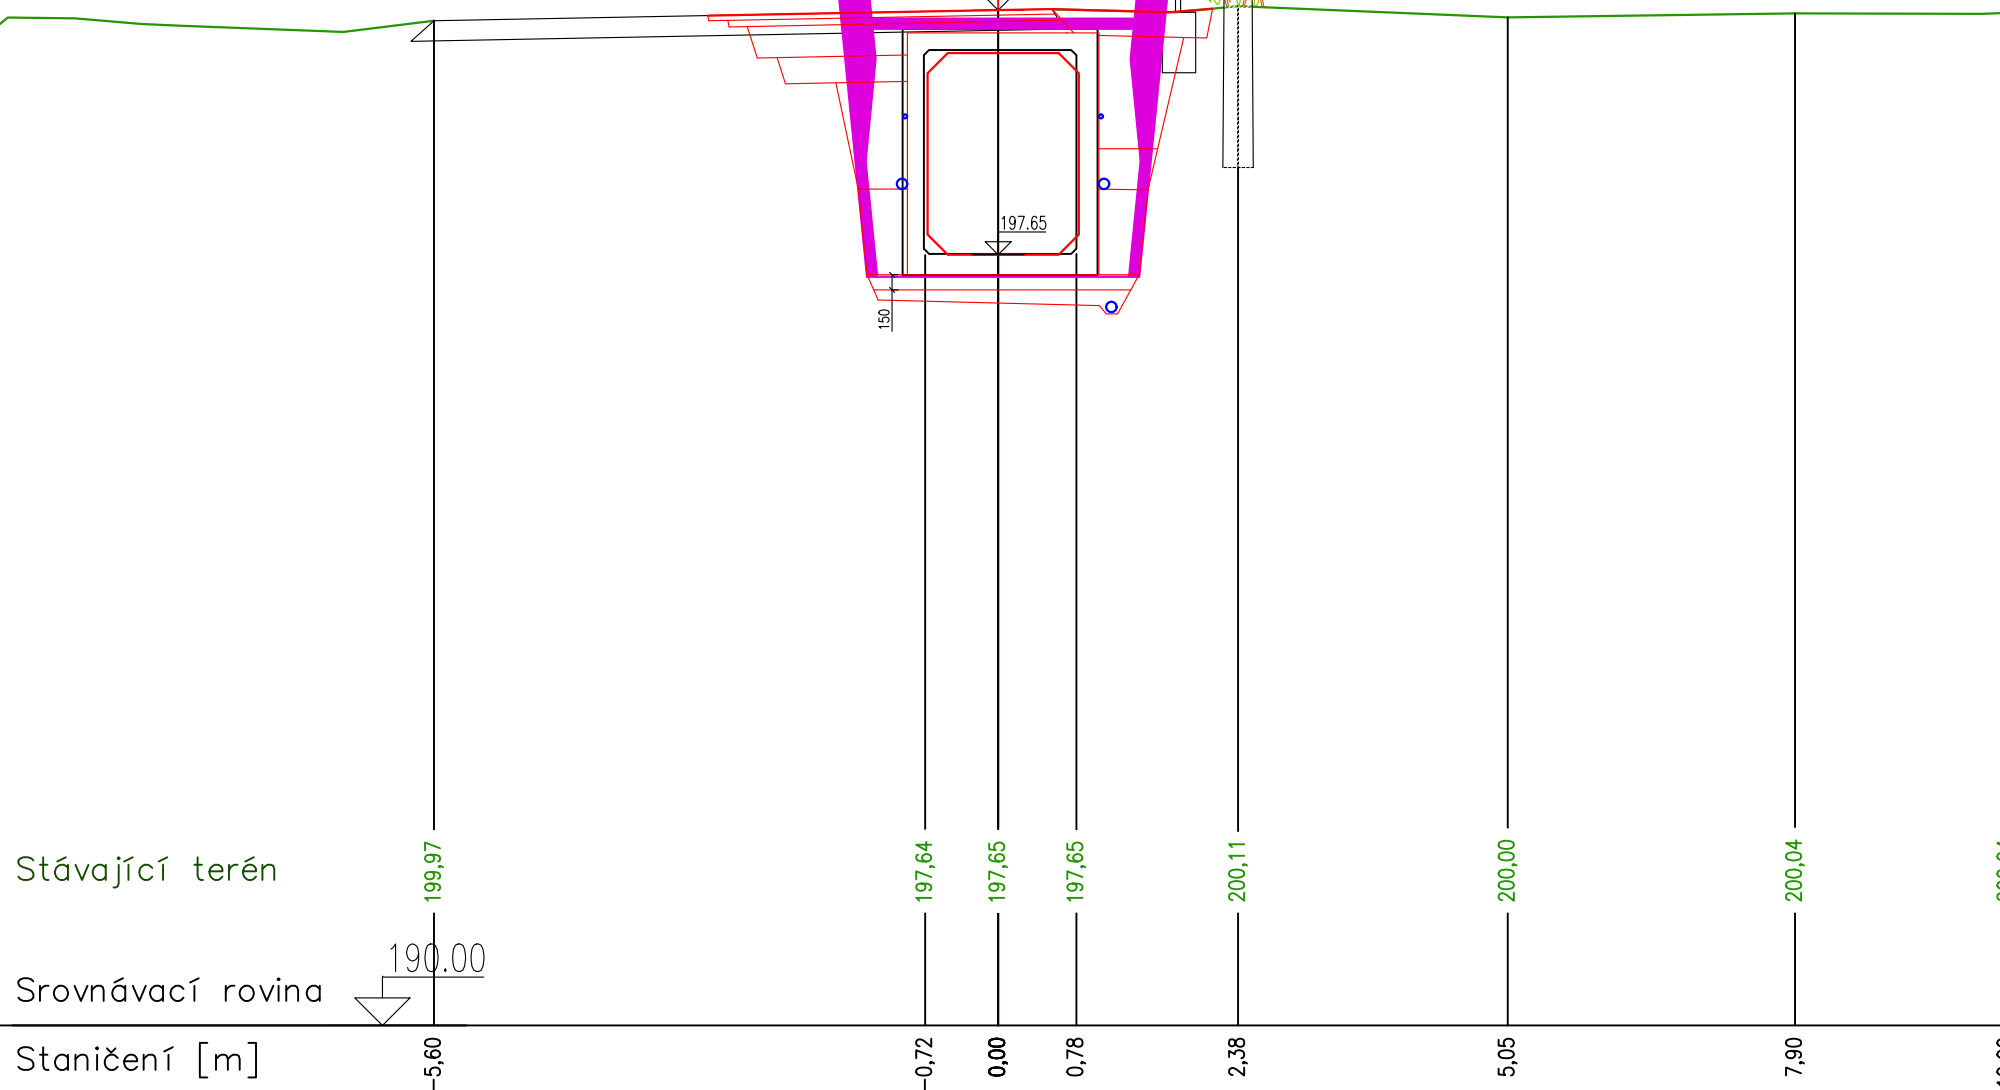
PF 20
km 0,140 49

Podpěrný bod NN (původní stav) v
majetku ČEZ, předpjatý betonový sloup
EPV 9/3, v rámci stavby bude přeložen

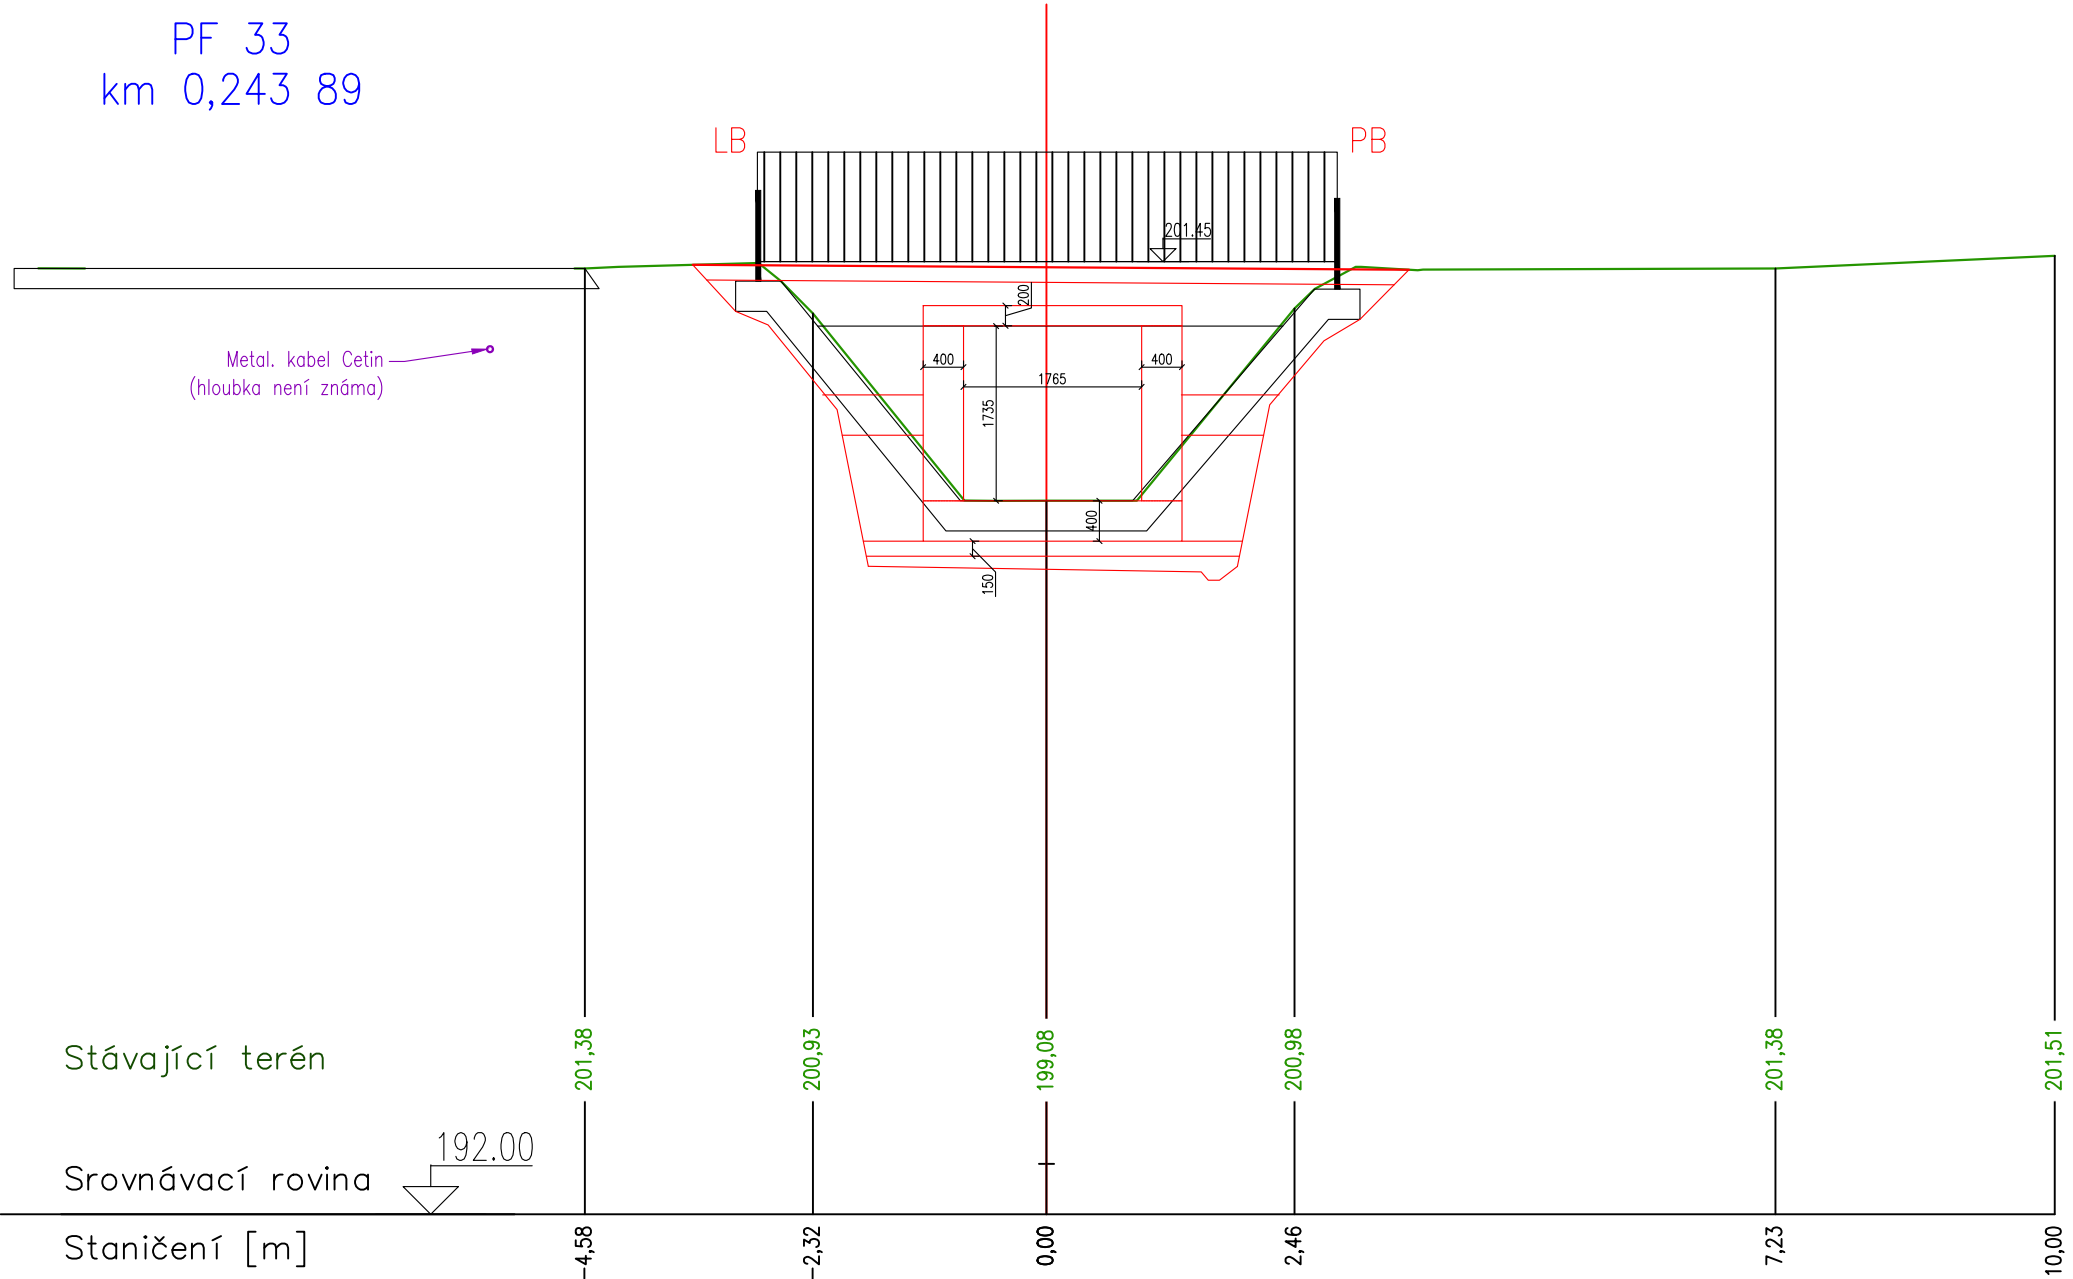
PF 33
km 0,243 89

Metal. kabel Cetin
(hloubka není známa)
