<div><div><div></div><div>POVODÍ MORAVY</div></div><div>POVODÍ MORAVY, s.p. Závod Horní Morava Útvar TDS a projekce U dětského domova 263 772 11 OLOMOUC</div></div>		KONTROLOVAL Martin Plachý
VYPRACOVAL Ing. Miroslav Kauer	ZODP. PROJEKTANT Ing. Miroslav Kauer	
KRAJ: Olomoucký	K. Ú.: Třebčín	
INVESTOR: Povodí Moravy, s.p., Dřevařská 11, Brno		
NÁZEV AKCE: Deštná, Třebčín - oprava stupně SO 2 - ODSTRANĚNÍ NÁNOSŮ Z KORYTA		
FORMÁT		3 * A4
DATUM		05/2022
ÚČEL		PD
VÝŠKOVÝ SYSTÉM		Balt. p. v.
ČÍSLO ZAKÁZKY		223 522
Č. VÝKRESU		D.4
MÉRÍTKO		Č. KOPIE
PŘÍČNÉ ŘEZY		1:100/1:100

POVODÍ MORAVY, s.p. Závod Horní Morava Útvar TDS a projekce U děláského domu 263 772 11 OLOMOUČ</div>
KRAJ: Olomoucký	K. Ú.: Třebčín				FORMÁT 3 * A4
INVESTOR: Povodí Moravy, s.p., Dřevařská 11, Brno					DATUM 05/2022
NÁZEV AKCE: Deštná, Třebčín - oprava stupně SO 2 - ODSTRANĚNÍ NANOSŮ Z KORYTA					ÚČEL PD
					VÝŠKOVÝ SYSTÉM Balt. p. v.
					ČÍSLO ZAKÁZKY 223 522
					Č. VÝKRESU D.4
PŘÍČNÉ ŘEZY					MĚŘÍTKO
					1:100/1:100 Č. KOPIE

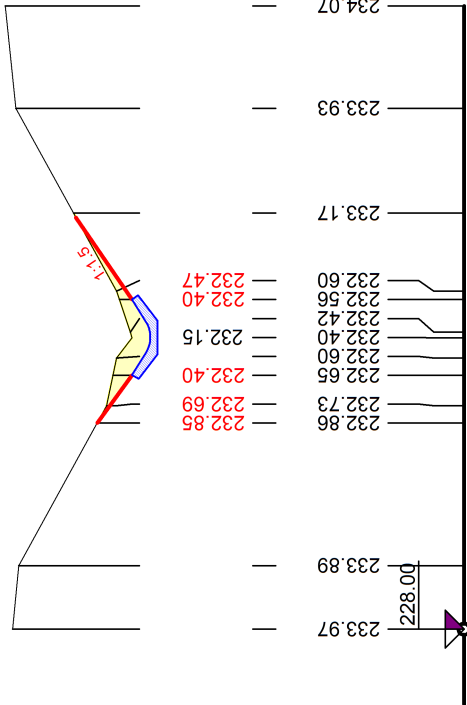
PF 4 KM 4.0469

Nános	0,42	m2
Svah. zářez	2,15	m
Osetí	2,15	m

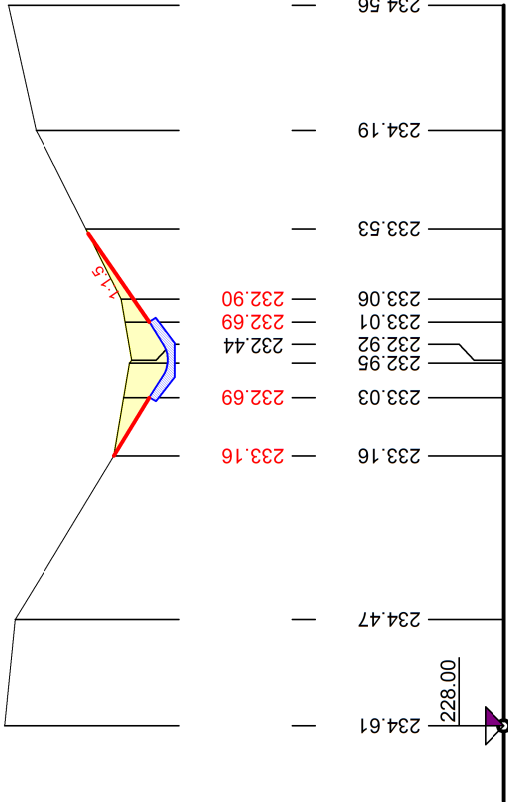
PF 5 KM 4.0897

Nános	0,72	m2
Svah. zářez	2,35	m
Osetí	2,35	m

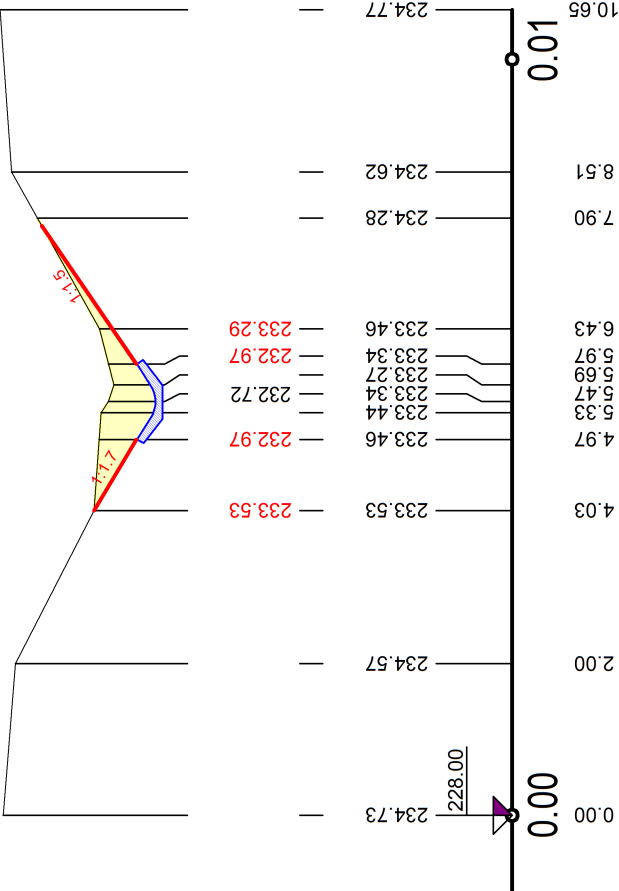
PF 6 KM 4.1209

Nános	1,05	m2
Svah. zářez	3,35	m
Osetí	3,35	m

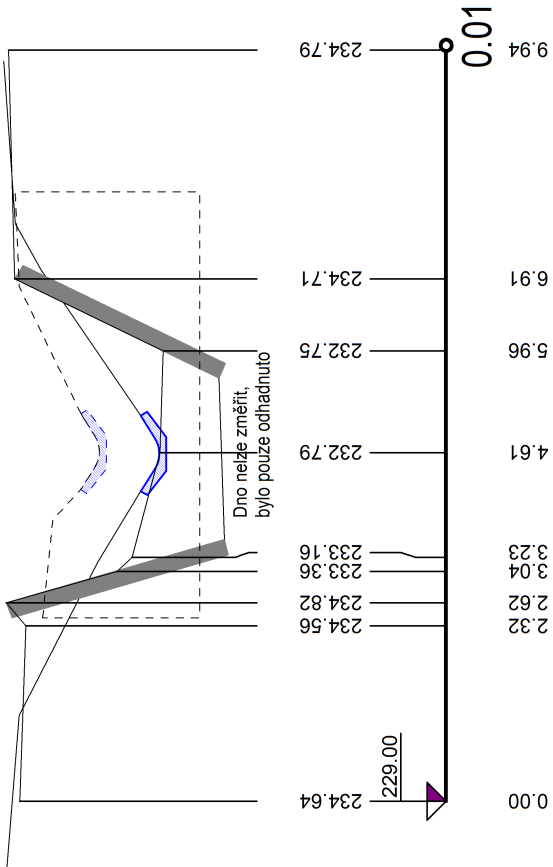
PF 7 KM 4.1308

(Stávající stav stupně)

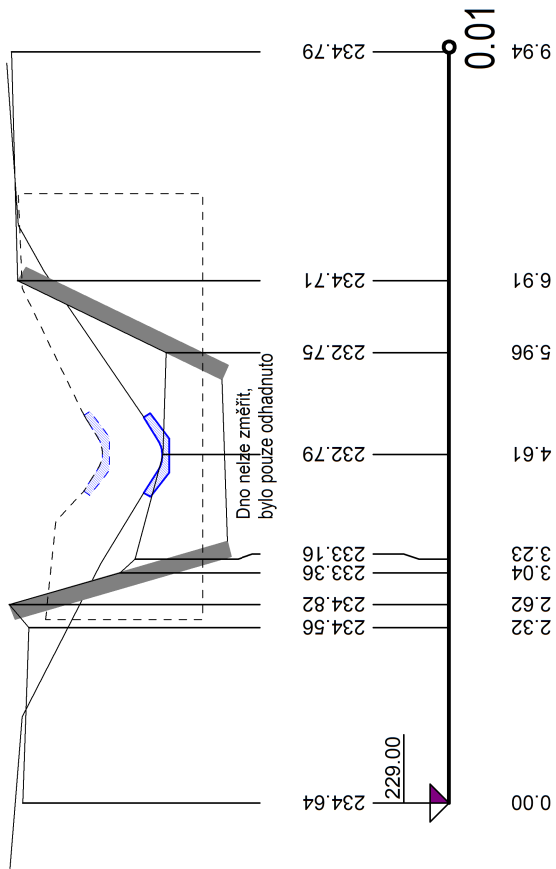
PF 7 KM 4.1308

(Stávající stav stupně)
