<b>AQUA CENTRUM</b> Břeclav s.r.o.
Ing. Milan Bartolšic	Ing. Jan Varadínek		
Investor: Povodí Moravy, s.p., Dřevařská 11, 60200 Brno			Kapusty 27, 690 06 Břeclav IČO 60710063, DIČ CZ60710063 tel.: 519 333 689, email: aqc@wo.cz
Akce:  <b>Desná, Loučná nad Desnou - oprava jezu Loučná II včetně lávky</b>  DOKUMENTACE PRO PROVÁDĚNÍ STAVBY	Formát		
	Datum		červen 2022
	Číslo stavby		
Příloha:  S001 – OPRAVA MANIPULAČNÍ LÁVKY  VÝKRES VÝZTUŽE	Měřítko 1:25		Číslo přílohy <b>D.2.1.b.1</b>

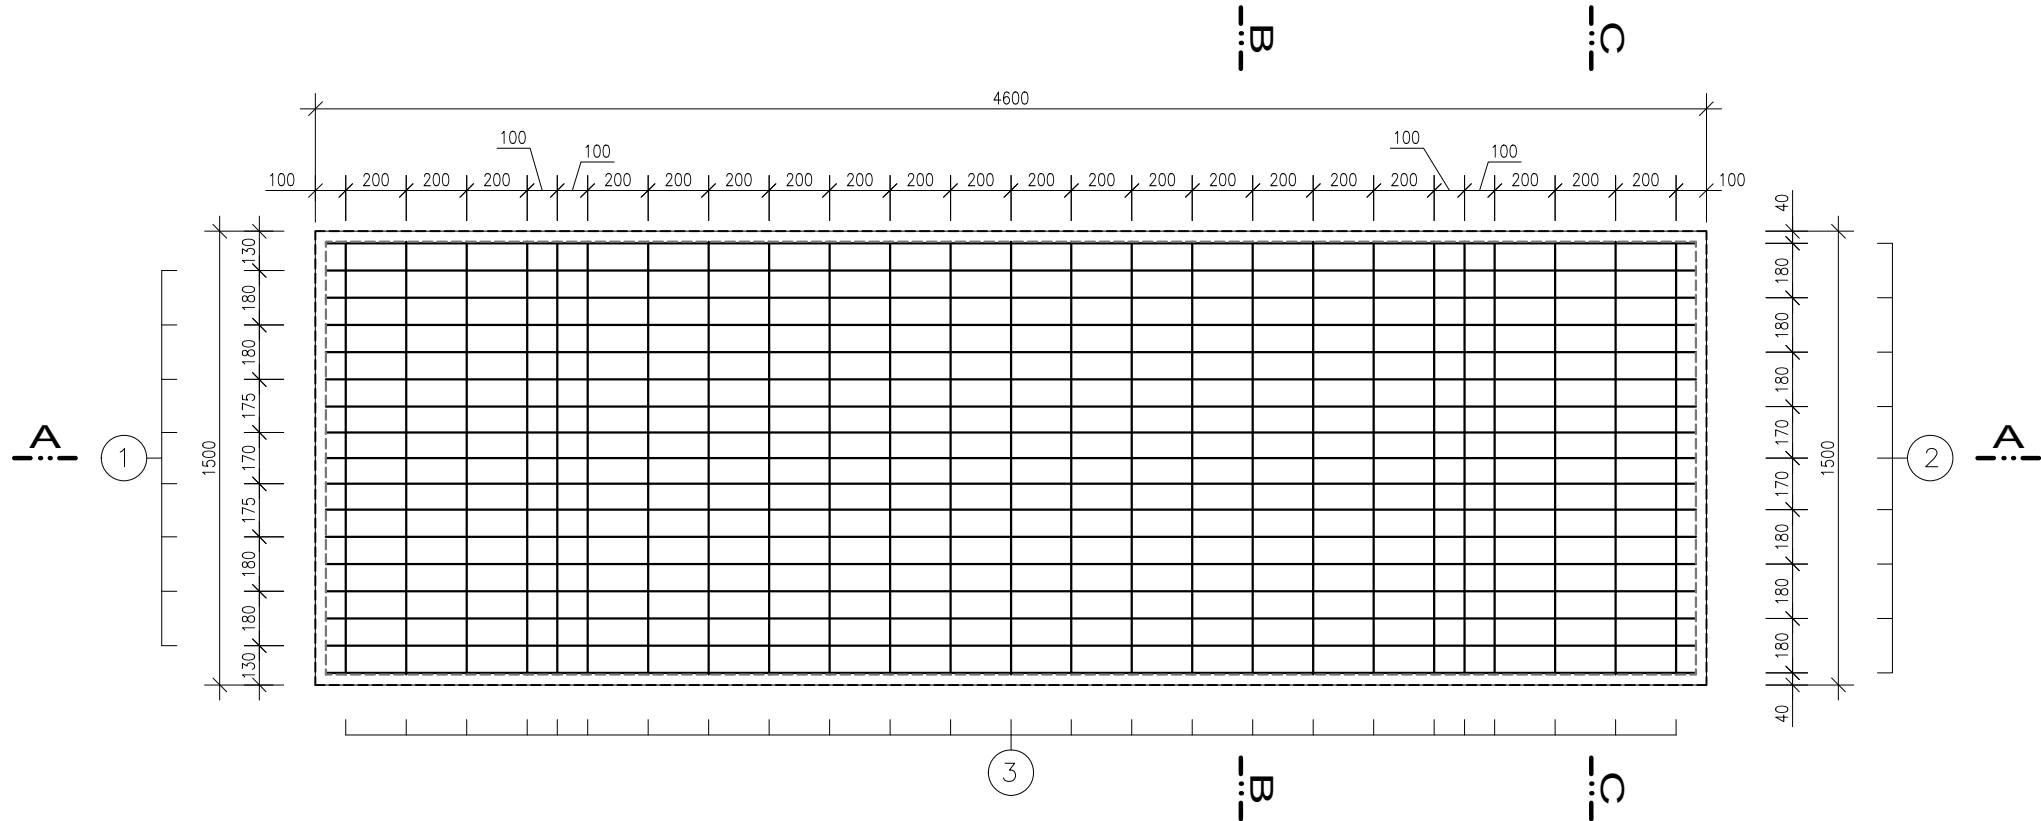
PŮDORYS

1 ø10/4590mm, 8ks

2 ø10/4530mm, 9ks

3 ø8/1430mm, 25ks

Č.POL.	PRŮMĚR	DĚLKA (m)	POČET (ks)	DL.CELK. (m)	HMOTNOST (kg/m)	HMOTNOST CELK. (kg)
1	ø10	4,59	8	36,72	0,617	22,66
2	ø10	4,53	9	40,77	0,617	25,16
3	ø8	1,43	25	35,75	0,395	14,12
						61,94

BETON C30/37–XF3  
OCEL 10505  
SIŤ 6/150 x 6/150 (PŘESAŘ 450mm)  
KRYTÍ VÝZTUŽE 35mm
