AKCE:
„Řička - Šatava, oprava
zatrubnění, 6,560 - 6,900“

Stupeň dokumentace:
Projektová dokumentace pro provádění stavby

Název výkresu:
KÁCENÍ DŘEVIN

Číslo výkresu:
C.5

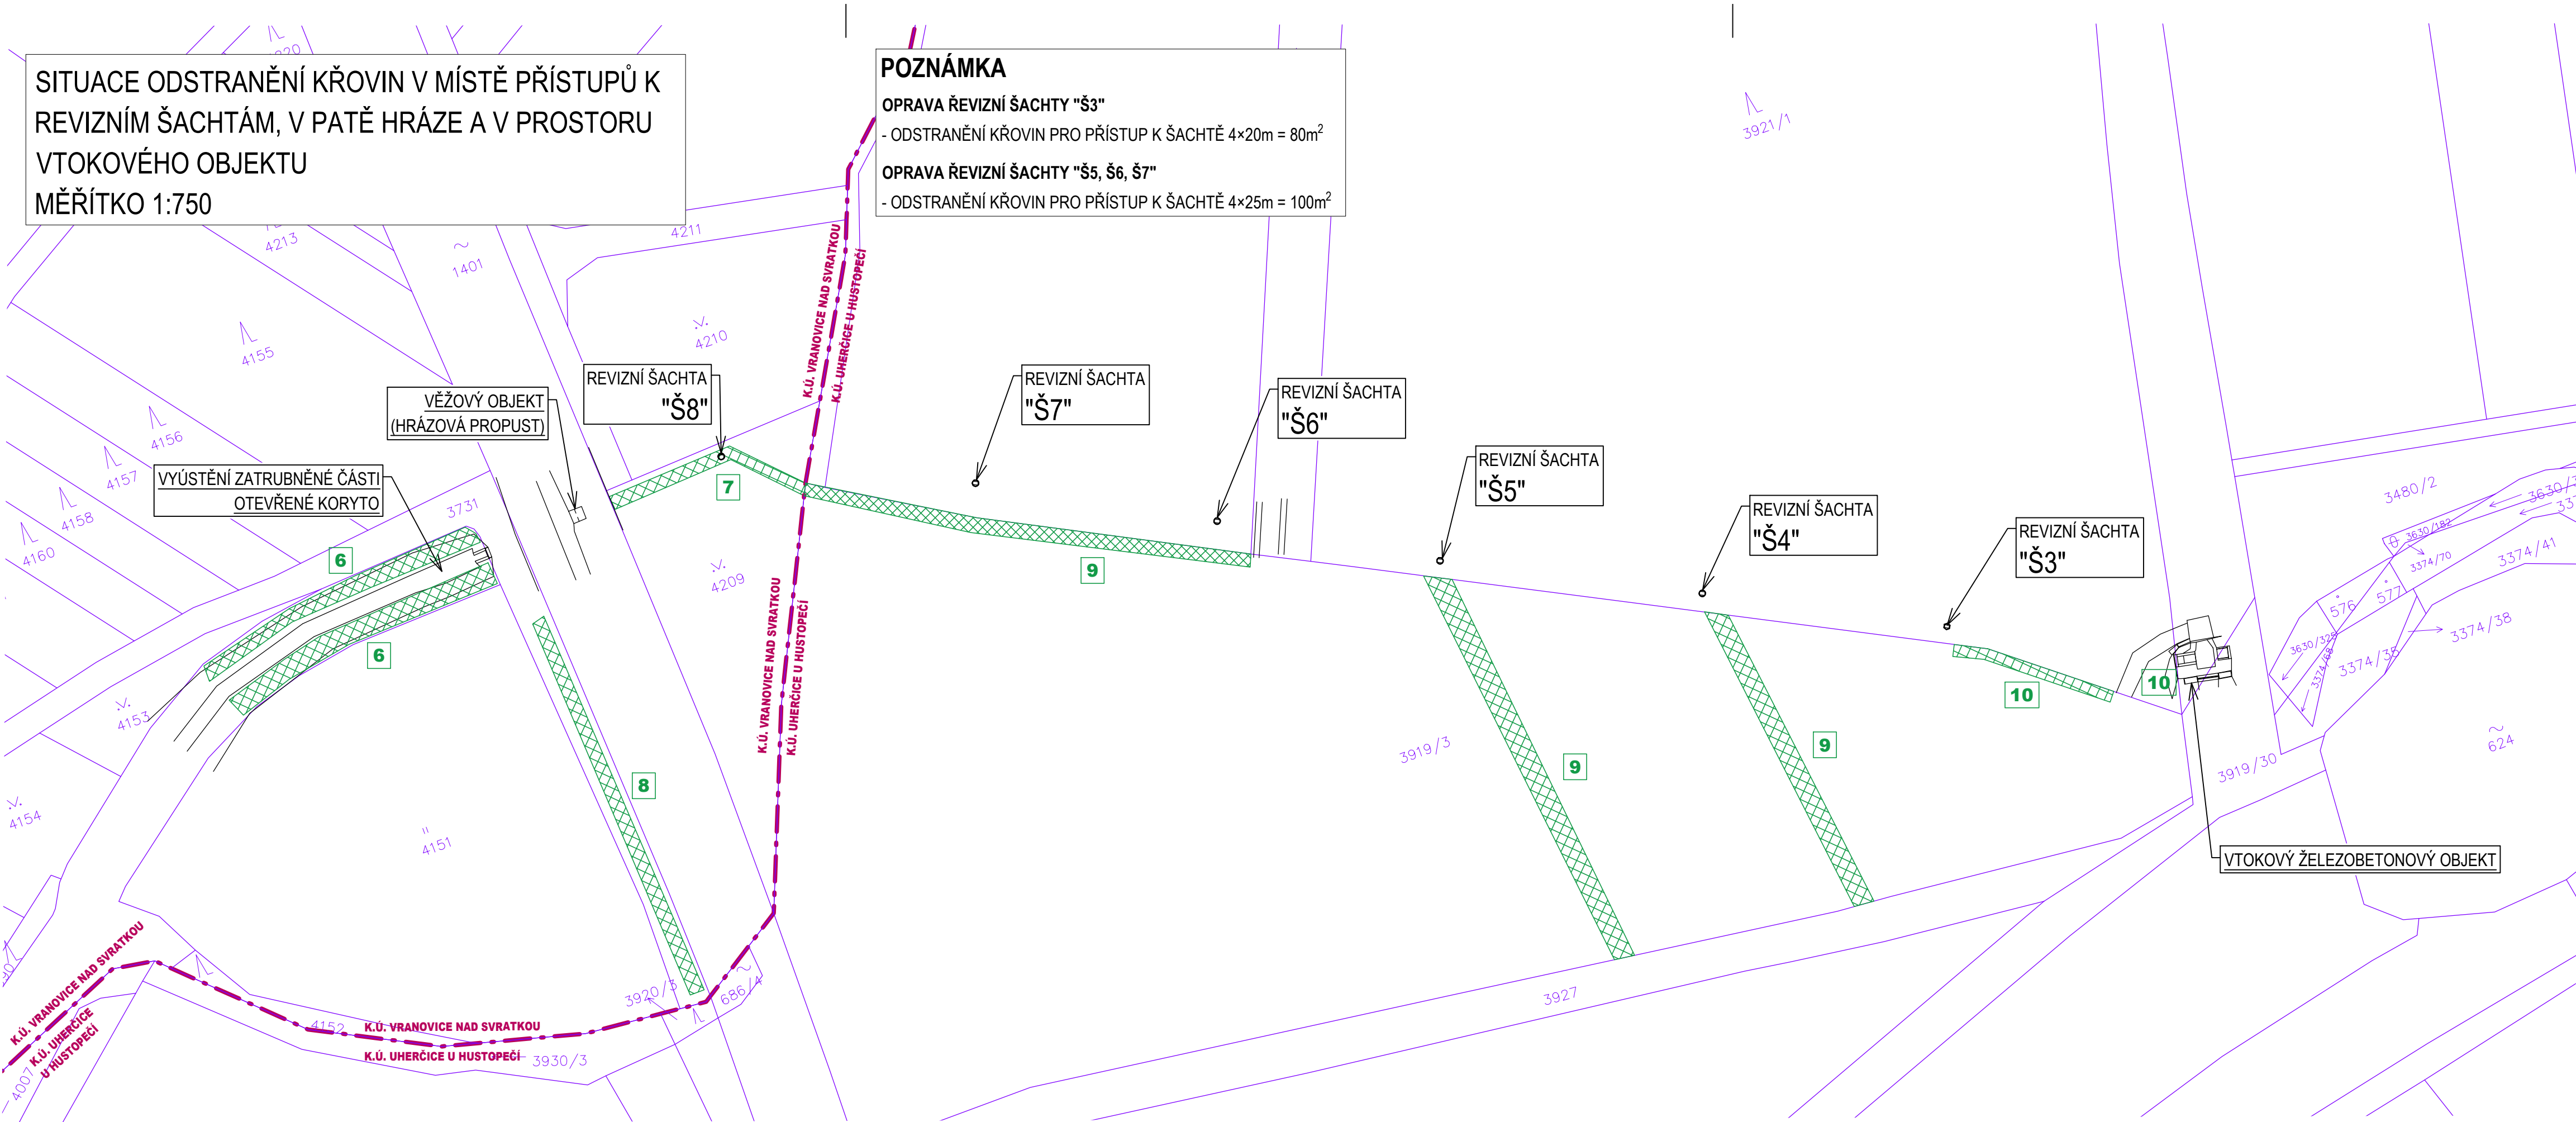
SITUACE ODSTRANĚNÍ KŘOVIN V MÍSTĚ PŘÍSTUPŮ K
REVIZNÍM ŠACHTÁM, V PATĚ HRÁZE A V PROSTORU
VTOKOVÉHO OBJEKTU
MĚŘÍTKO 1:750

- OPRAVA ŘEVIZNÍ ŠACHTY "Š3"
- ODSTRANĚNÍ KŘOVIN PRO PŘÍSTUP K ŠACHTĚ 4×20m = 80m²
- OPRAVA ŘEVIZNÍ ŠACHTY "Š5, Š6, Š7"
- ODSTRANĚNÍ KŘOVIN PRO PŘÍSTUP K ŠACHTĚ 4×25m = 100m²
