Název VD:	VD Šišma
Stupeň:	Investiční záměr a zadání rozsahu pro zpracování projektové dokumentace
Místo stavby:	k. ú. Šišma [762679] Obec Šišma ORP Přerov okres Přerov kraj Olomoucký
Tok:	bezejmenný pravostranný přítok Šišemky
Ř. km:	0,498
IDVT:	10200275
Č. hydrologického pořadí:	4 – 12 – 02 – 0870

Zpracovatel:	VODNÍ DÍLA – TBD, a.s., Hybernská 40, 110 00 Praha 1 Útvar vodní díla na Moravě a Slezsku, Studená 2, 638 00 Brno
IČ:	49241648
IZ vypracoval:	Ing. Milan Drahoš, autorizovaný inženýr v oboru vodohospodářské stavby, ČKAIT – 1007563

Vypracování dokumentace, inženýrská činnost	2024/2025
Realizace stavby:	2025/2026

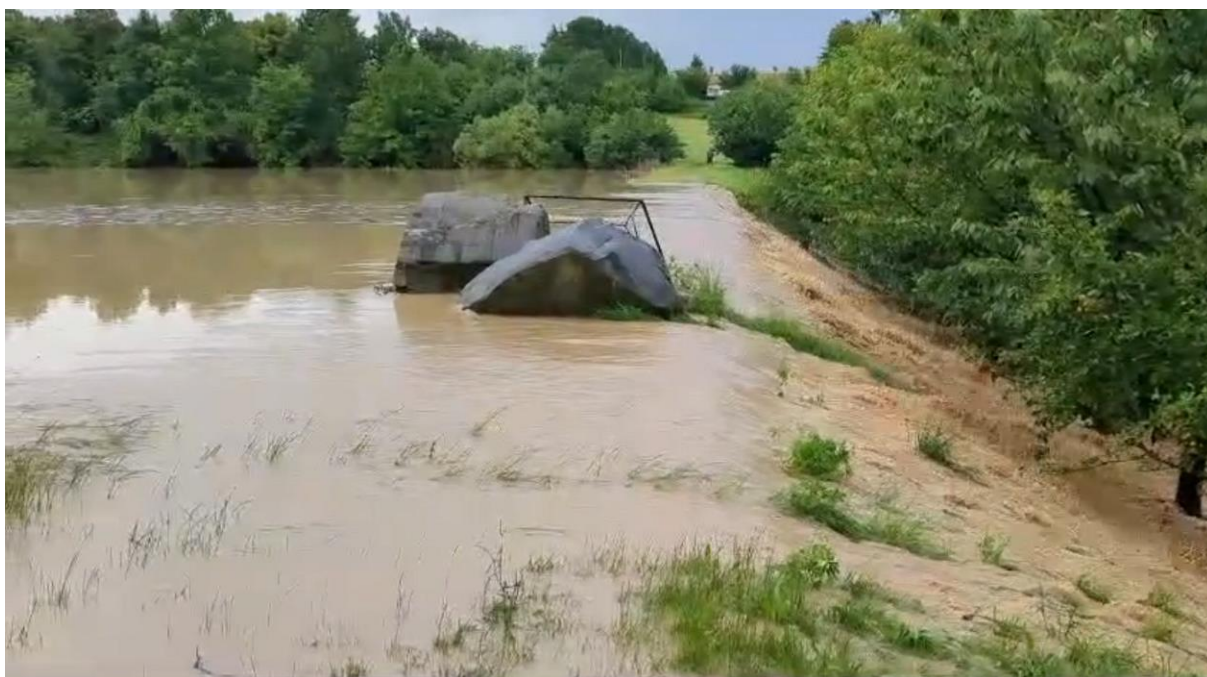
Pozn.: V 06/2024 došlo při povodňové situaci na VD k přelití hráze a k částečnému rozebrání vzdušního svahu hráze v délce cca 60 m. V rámci následných nápravných opatření bylo provedeno doplnění a dohutnění vhodné zeminy na vzdušní straně hráze.

Obr. č. 1 Přelití koruny hráze při povodni 27.6.2024, snímek z videozáznamu

- Dosypání těsnicího prvku hráze na potřebnou úroveň dle požadavků uvedených v kap. 3.4.
- Vyrovnání nivelety koruny hráze vč. návrhu na přesypání z důvodu sedání násypu při následném provozu VD a realizace zpevněné komunikace na koruně hráze.
- Na vzdušním svahu bude provedeno odtěžení sanačního přísypu, který byl realizován při nápravných pracích po povodňové situaci v 06/2024. V rámci PD bude navržen definitivní přísyp z vhodné zeminy.

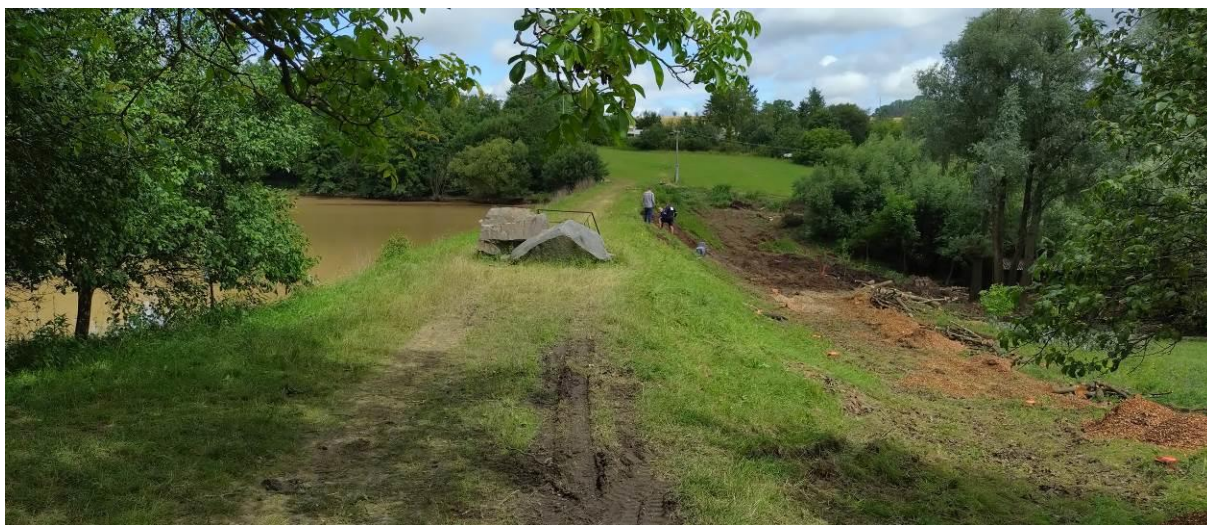
Obr. č. 2 Stav hráze po povodni dne 4.7.2024

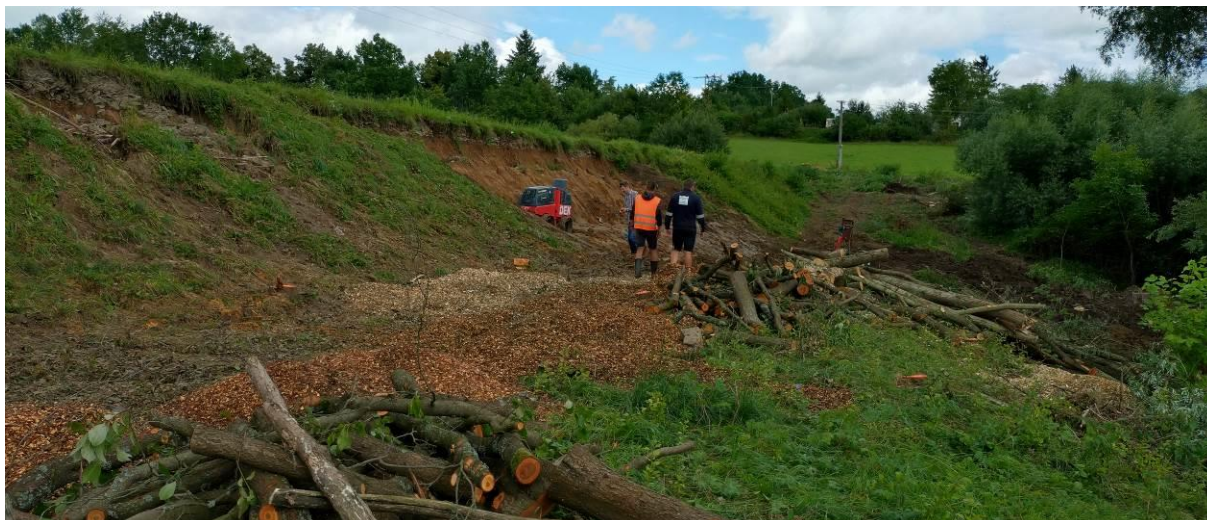
Pozn.: Po rozebrání vzdušního svahu hráze bylo na odlučné stěně patrné rozhraní mezi materiálem s větším podílem písku (horní část, hloubka cca 0,5 m p.t.) od materiálu s větším podílem jílovitých částic ve spodní části. Bylo tak potvrzeno zjištění bodového průzkumu z roku 2015. Propustná vrchní vrstva se tak pravděpodobně nachází v celé délce hráze.

Obr. č. 3 Stav vzdušního svahu hráze po povodni dne 4.7.2024

- Současně s přísypem na vzdušním svahu bude PD obsahovat návrh opravy patního drénu vč. kontrolních šachet v jeho trase. Patní drén (stejně jako stávající drén) bude zaústěn do odpadního koryta pod spodní výpustí.
- PD bude obsahovat návrh kamenného opevnění na návodním svahu hráze vč. plošného rozsahu. Návodní svah hráze by měl být opevněn již od paty hrázového tělesa.

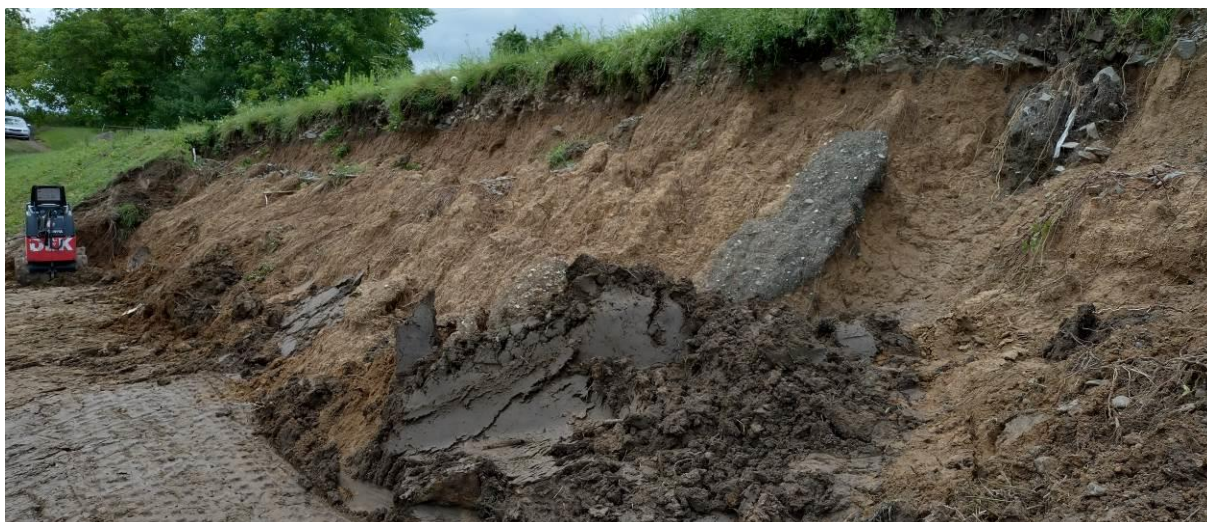
Obr. č. 4 Nátrže vzdušního svahu hráze po povodni dne 4.7.2024

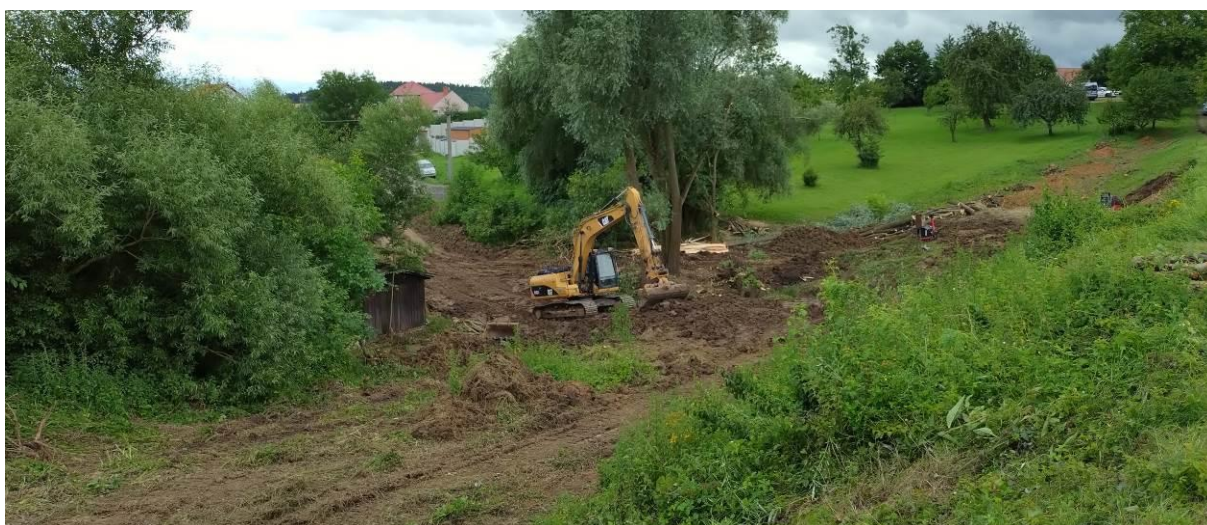
Koryto toku pod nádrží je pak z části zaneseno a poškozeno. Průchodem povodně došlo k poškození opevnění, vzniku nátrží a poškození opevnění v místě soutoku s Šišemkou.

Obr. č. 5 Pohled do podhrází dne 4.7.2024

Jedná se o úsek od zaústění Olbramky do toku Šišemka po soutok odpadních koryt od BP a SV pod VD Šišma. Délka úseku je cca 450 m. V tomto úseku budou navrženy místní opravy koryta poškozené především po povodni v 06/2024.

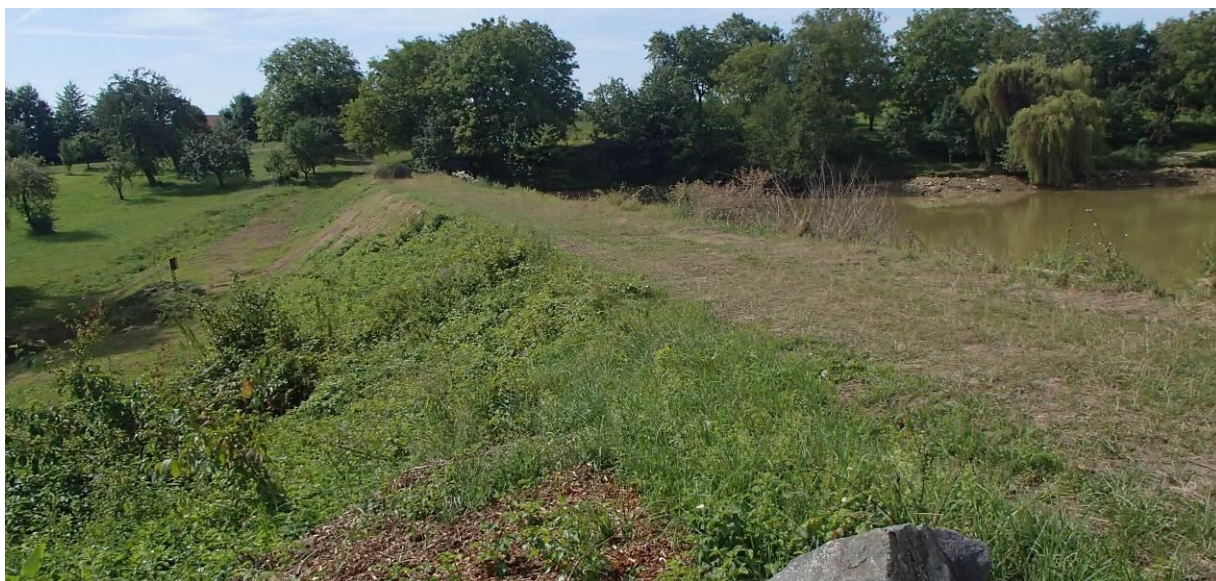
Hrázové těleso je provedeno z jílovitého materiálu. Jedná se o homogenní hráz dle podkladů z původní dokumentace. Koruna hráze je zpevněna makadamem v pojízdných pásech, částečně je zatravněná. Travní porost na koruně hráze zůstal zachován i po průchodu povodně v 06/2024 a přelití hráze. Koruna hráze je prosedlá v podélné ose hráze, s nejnižším místem v prostoru spodní výpusti a části hráze napravo od ní. Na koruně hráze se nachází vrstva propustného písčitého materiálu o předpokládané tloušťce 0,5 až 1,0 m viz výsledky IG průzkumu z roku 2015 uvedené v kap. 3.9.2 a dle fotodokumentace rozebraného vzdušního svahu po povodňové situaci v 06/2024. Návodní svah hráze je opevněn kamenným opevněním, návodní svah je pod korunou hráze dále zatravněn. Výusti drenů (patrně patních) v patě vzdušního svahu u odpadního potrubí byla částečně nebo úplně zanesená. Funkčnost patního drenu tak je patrně rovněž omezená.

Obr. č. 6 Pohled na korunu hráze a do podhrází, po realizaci nápravných opatření dne 7.8.2024

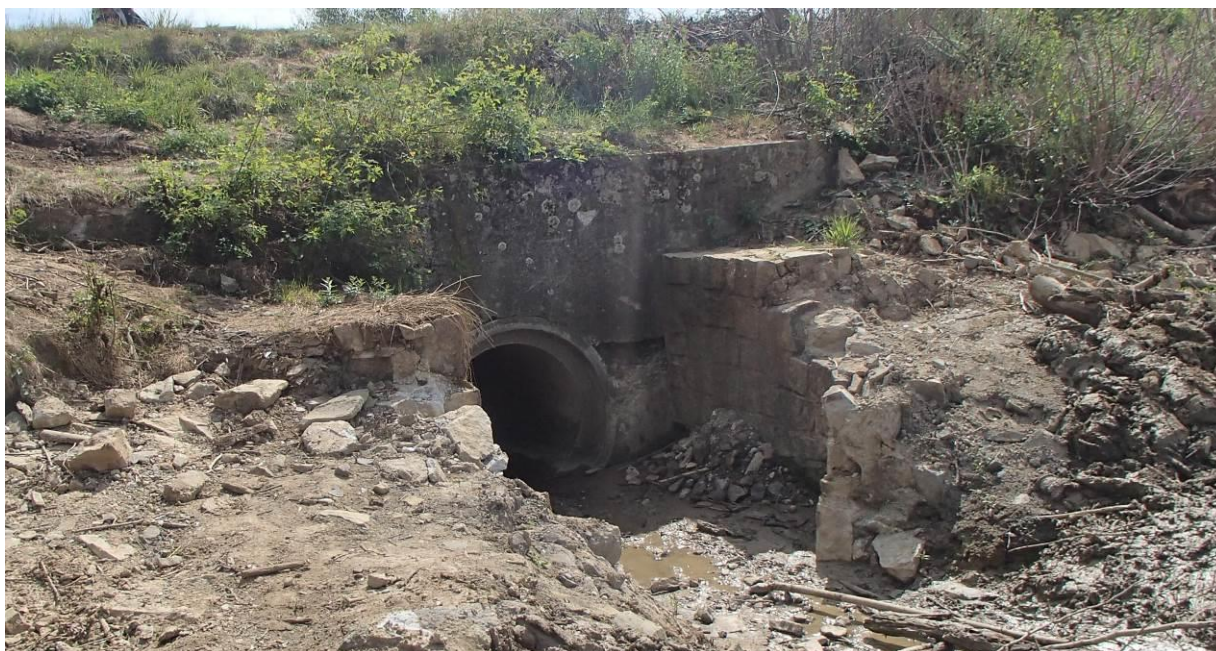
Pozn.: Při povodňové situaci v 06/2024 byla ubourána čelní stěna bezpečnostního přelivu o cca 0,75 m výšky. Následně bylo provedeno odbourání čelní stěny až po dno spadiště z důvodu trvalého snížení hladiny v nádrži a zvýšení kapacity BP v následném období (do rekonstrukce objektu).

Bezpečnostní přeliv (BP) kašnového typu je po povodňové situaci částečně rozebrán a hladina v nádrži se tak v současné době udržuje na kótě cca 1,5 m pod korunou přelivu, resp. cca na úrovni spadiště BP viz fotodokumentace. Průchod přes hráz od BP je proveden kruhovým odpadním betonovým potrubím DN 1000. Kapacita odtoku od přelivu je tímto potrubím ovlivněna, a to od hladiny v nádrži cca 272,00 m n.m. Při povodňové situaci v 06/2024, kdy došlo k přelití hráze, bylo spadiště BP zatopené a odtok potrubím skrz hráz byl v tlakovém režimu. Potrubí nebylo průchodem vody poškozeno a dočasně (do plánované rekonstrukce VD) tak může sloužit pro odtok vody z VD. Max. kapacita přelivu (s ovlivněním odpadem) je 2,5 m³/s při M_{max} = 272,60 m n.m., při hladině na úrovni koruny hráze (min. 273,34 m n.m.) pak 2,9 m³/s. Odpadní koryto pod BP bylo v důsledku povodňové situace značně poškozeno, a to vč. zděných příčných prahů i kamenného opevnění koryta.

Obr. č. 6 Pohled na bezpečnostní přeliv, po realizaci nápravných opatření dne 7.8.2024

Preferované řešení - vzhledem k uvedenému v kap. 3.9.3 a 4 – je rozebrání stávajícího objektu, tj. kašnového přelivu vč. odpadního potrubí DN 1000. Na přibližně stejném místě bude navržen nový bezpečnostní přeliv.

Návrhové parametry BP – návrhová povodňová vlna NPV_{100} a kontrolní povodňová vlna KPV_{200} . Odpad od BP (průchod přes hráz) nesmí omezovat kapacitu BP při M_{max} . Lze připustit omezení kapacity při hladině v nádrži nad M_{max} .

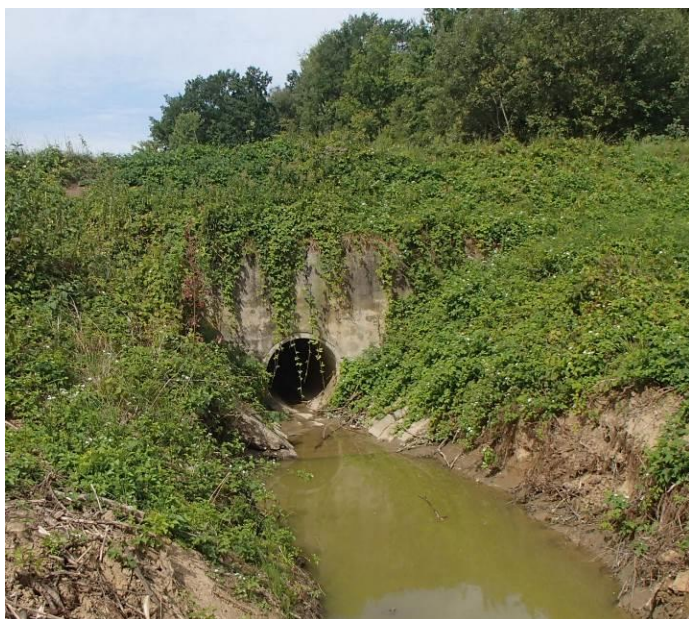
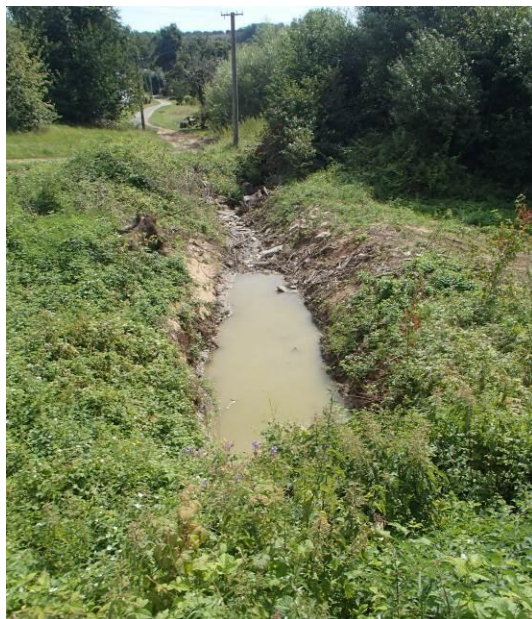
Obr. č. 7, 8 Pohled na odpad od přelivu (proti vodě), pohled na odpadní koryto od přelivu dne 7.8.2024

Odpad od BP (otevřené koryto pod hrází) – kapacita koryta bude navržena na převedení průtoku při PV_{100} s tím, že bude zajištěna bezpečnost VD při převedení KPV_{200} . Tzn. např., že nebude ohrožena stabilita vzdušního svahu hráze v důsledku vybřežení povodňových průtoků ($>PV_{100}$) z koryta. Úprava koryta bude provedena po napojení koryta od SV. Součástí návrhu řešení bude i zajištění průjezdu přes hráz – tzn. návrh takové konstrukce, která zajistí průjezdnost přes hrázové těleso.

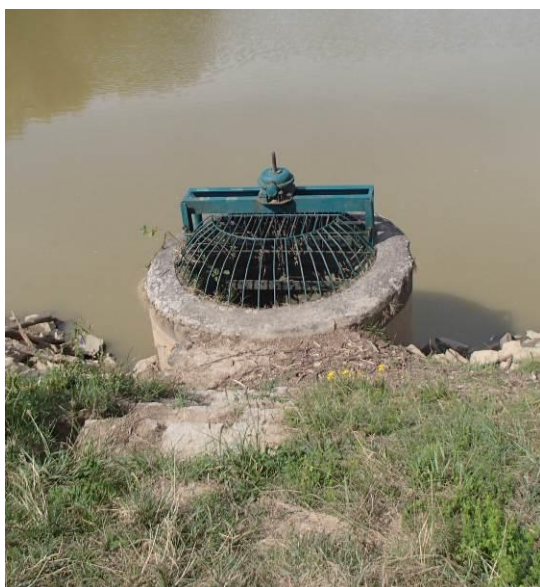
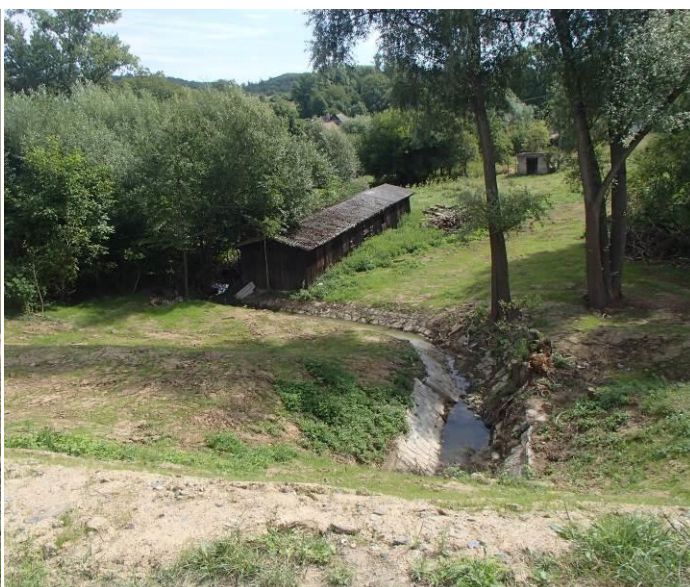
Spodní výpust (SV) je nefunkční. Se šoupátkem DN 500 není možné manipulovat. Důvodem bude patrně vrstva bahenního sedimentu usazeného v nádrži i v potrubí před požerákovou šachtou. Nádrž tak nelze pomocí spodní výpusti vypustit do dna v případě potřeby ani regulovat s hladinou v nádrži při normálním provozu. K uzavěru DN 500 není možno se dostat a manipulovat při povodňových situacích při zvýšené hladině v nádrži. Při zvýšení hladiny nad horní hranu šachty požeráku (271,95 m n.m.) dochází k volnému přepadu vody do šachty a odtoku odpadním potrubím DN 600. Kapacita potrubí při hladině v nádrži na úrovni koruny hráze (min. 273,34 m n.m.) je cca 1,9 m³/s. Na vrchu požeráku je osazena ocelová česlová mříž, která může snižovat kapacitu vtoku do šachty částečným ucpáním plaveninami. Zároveň také ale zabraňuje úplnému ucpání odpadního potrubí. Odpadní koryto pod SV je rovněž poškozeno povodní.

Obr. č. 9, 10 Pohled na šachtu požeráku, pohled na odpadní koryto od spodní výpusti (pohled po vodě) dne 7.8.2024

Preferované řešení - vzhledem k uvedenému v kap. 3.9.3 a 4 – je rozebrání stávajícího objektu, tj. vtokové šachty, požerákové šachty vč. odpadního potrubí DN 500, DN 600.

Součástí PD bude i oprava odpadního koryta po soutok s odpadem od BP.
