STÁVAJÍCÍ STAV ŘEZ B - B' - NAD ŠTĚRKOVOU PROPUSTÍ

ŘEZ B - B' - NAD ŠTĚRKOVOU PROPUSTÍ

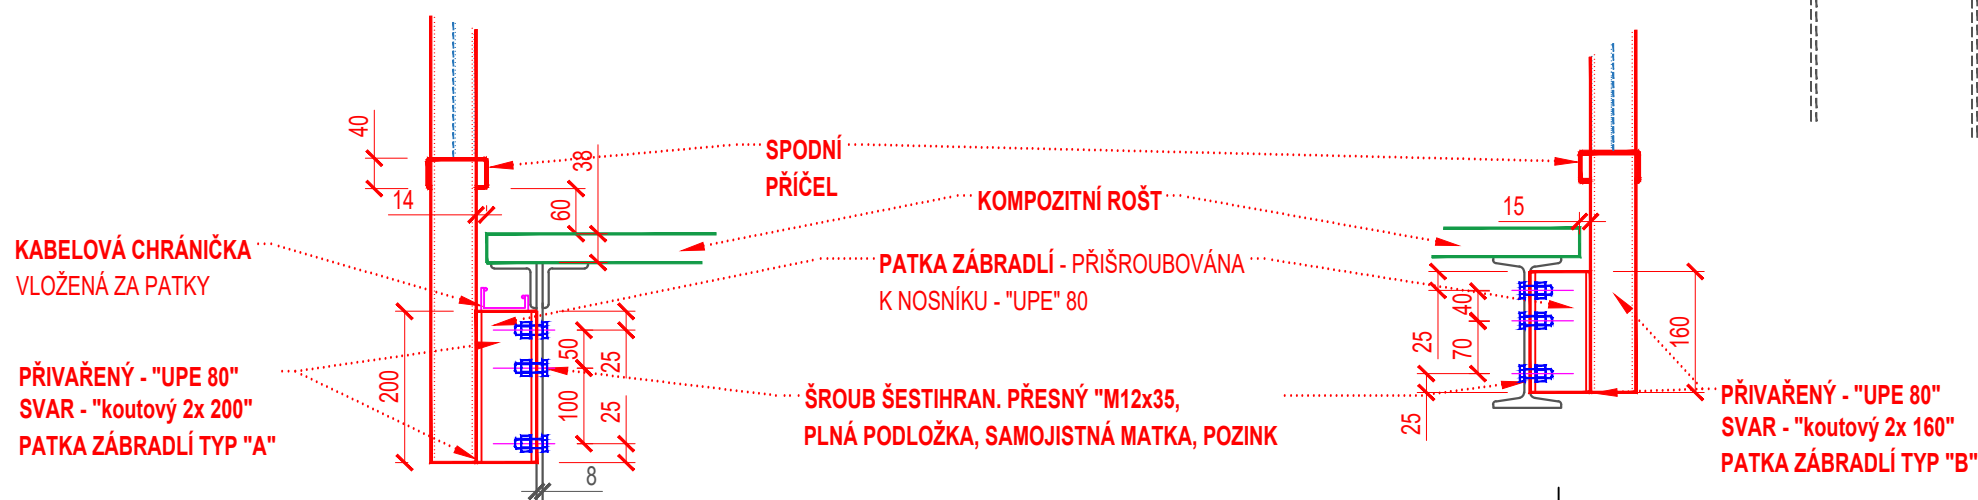
POZNÁMKA
ZNAČKA OCELI - S235JR G2 (1.0038) dle EN 10025-2, obdoba 11 375 dle ČSN 42 002
SVÁRY (OBLOUKOVÉ SVAŘOVÁNÍ) - PRUBĚŽNÉ (KOUTOVÉ A TUPE - PŮL "V", "X")
"PKO" - ŽÁROVÉ ZINKOVÁNÍ (ZnAl) + RAL (1+3) NÁTĚROVÝ SYSTÉM "EP"+"EPC"
ZHOTOVITEL - ZAJISTÍ VYPRAČOVÁNÍ DÍLENSKÉ DOKUMENTACE PRO VÝROBU
ZÁMEČNICKÝCH KONSTRUKCÍ A PRO PROVEDENÍ "PKO"
