Rusava, Holešov km 15,220-16,270 oprava a opevnění stupňů, odstranění nánosů

V Beňově červen 2018

Účelem předložené studie je biologický průzkum toku Rusavy v intravilánu Holešova na základě požadavku městského úřadu Holešov č. j.:HOL-15470/2018/ŽP/Ve ze dne 31.5.2018, kde je požadován biologický průzkum dotčené části vodního toku pro souhlas se zásahem do významného krajinného prvku v rámci koordinovaného závazného stanoviska.

Název záměru: „Rusava, Holešov km 15,220-16,270 oprava a opevnění stupňů, odstranění nánosů“

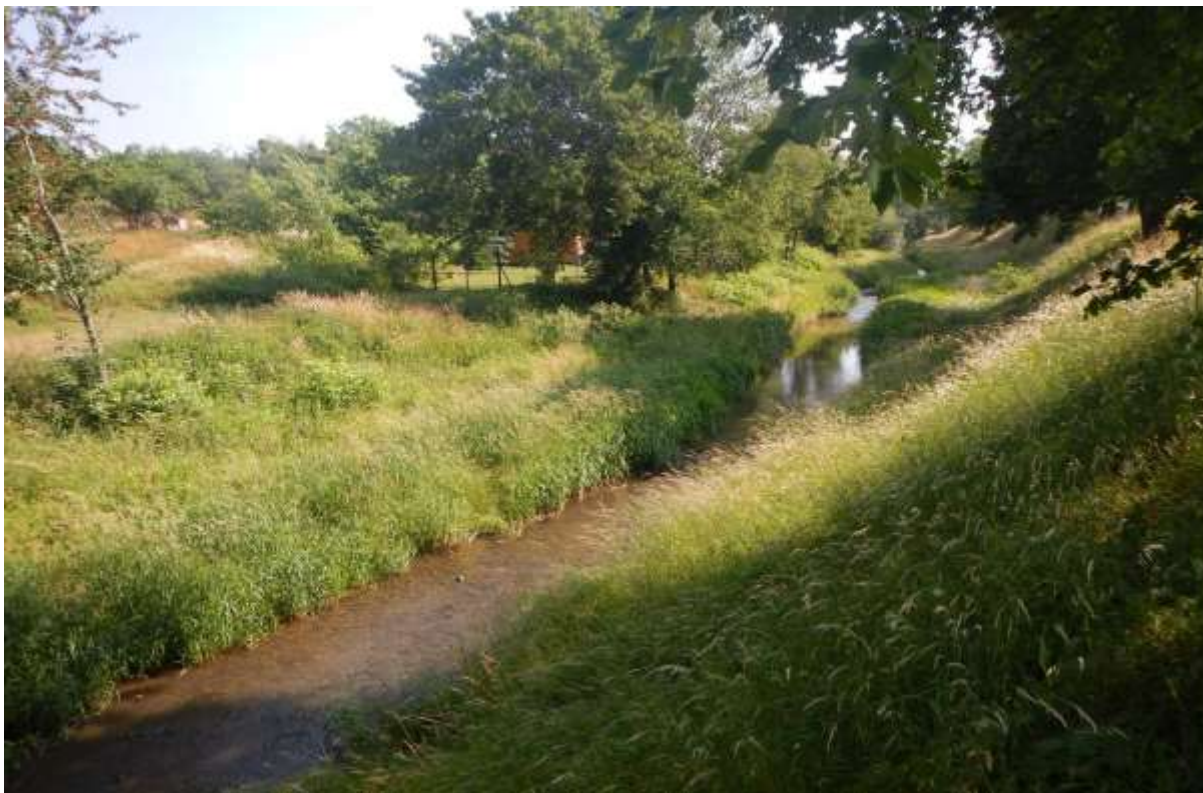
Střední úsek upravovaného toku

Dotčený prostor zahrnuje tok říčky Rusava v km 15,220-16,270 tekoucí intravilánem Holešova a její břehy respektive břehové svahy. Po většinu trasy je tok lemován místními komunikacemi kdy mezi komunikací a svahy koryta je zpočátku řídký, později místy téměř zapojený keřový a stromový porost složený nejdříve z převažujících ovocných a okrasných dřevin, později spíše z náletů. Břehové porosty mají blízko svým druhovým složením k ovsíkovým loukám, do kterých přistupují druhy ruderalní, proti proudu pak i druhy hajní a lesní. Pravý břeh místy vykazuje charakter xerothermních trávníků. Dno koryta je pouze částečně zabráno vodní hladinou. Mimo přítomné stupně, kde se voda rozlévá do šířky, je tok široký cca 3-4m, kdy zbytek zabírají porosty trav, místy s druhy mokřadů a břehů. Makrofyta nejsou v toku zaznamenána.

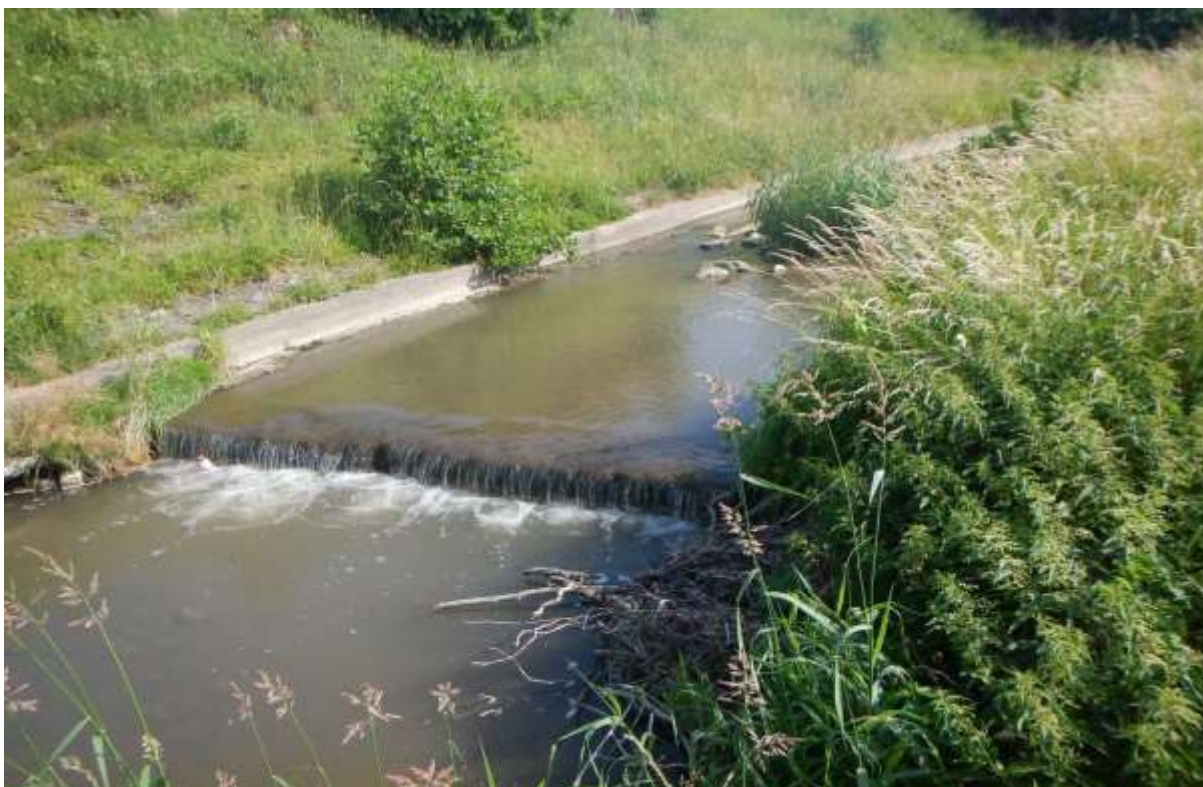
Jeden z prahů na Rusavě

Konstrukce kamenných stupňů budou v porušených místech doplněny. Přespárování konstrukce stupňů bude provedeno minimálně do hloubky 7 cm. Stejným způsobem budou ošetřeny dlažby stabilizující jednotlivé výusti.
