AKCE:	RUSAVA, HOLEŠOV 15,220 - 16,270, OPRAVA OPEVNĚNÍ A STUPŇŮ, ODSTRANĚNÍ NÁNOSŮ

AGROPROJEKT PSO s.r.o. Slavičkova 840/1b, 63800 Brno tel. 518 322 308		
KAT. ÚZEMÍ:	HOLEŠOV; DOBROTICE	VED. PROJEKTANT:	Ing. J. HERMANY	
OBEC:	HOLEŠOV	AUT. INŽENÝR:	Ing. J. HERMANY	
OKRES:	KROMĚŘÍŽ	PROJEKTANT:	Ing. O. ŠPAČEK	
KRAJ:	ZLÍNSKÝ	PROJEKTANT:		
OBJEDNATEL:	POVODÍ MORAVY, s. p., DŘEVAŘSKÁ 11, BRNO	STUPEŇ:	DPS	
OBSAH:	TECHNICKÁ ZPRÁVA	Č. ZAKÁZKY:	105-3374-24	
		DATUM:	10 / 2024	
		PŘÍLOHA:	D.1

## D.1 TECHNICKÁ ZPRÁVA

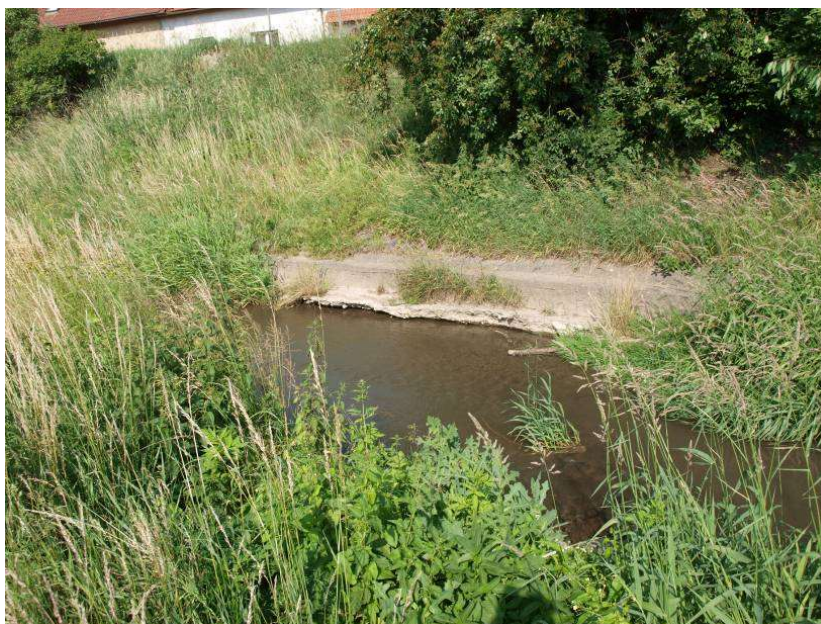
Obr. 1: *Pravobřežní stabilizační patka svahu*

Pravobřežní patka bude očištěna tlakovou vodou o tlaku min. 180 MPa. Betonová patka bude v narušených místech doplněna. Za účelem ochrany patky proti podemletí bude proveden kamenný zához s prolitím betonem s minimální hmotností zrna 100 kg.

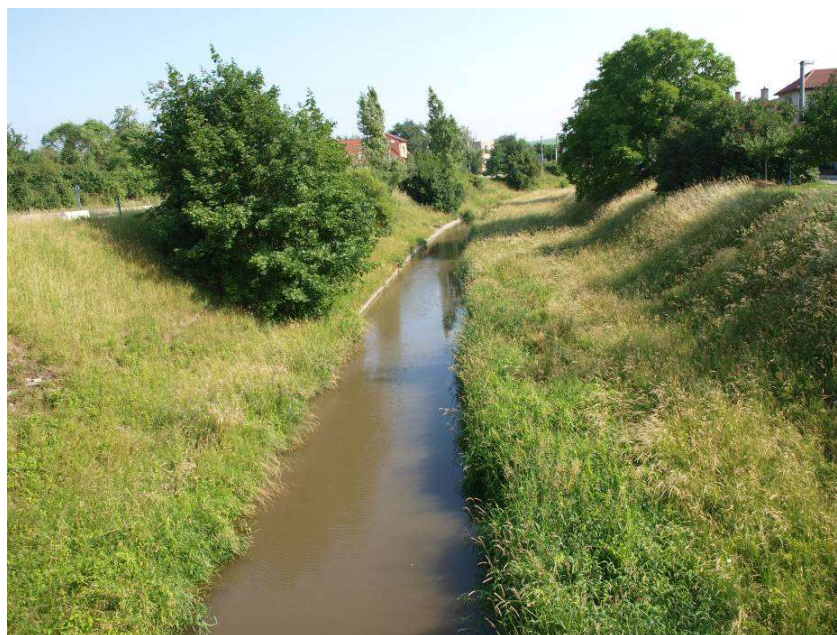
Obr. 2: *Opevnění svahů koryta*

Břehová opevnění obou břehů (kamenná dlažba + stabilizační patky) budou v celém rozsahu očištěna tlakovou vodou o tlaku min. 180 MPa. Dlažba i patky budou v narušených místech doplněny o chybějící kameny a přespárovány cementovou maltou do hloubky min. 7 cm. Předpokládaný rozsah oprav je 20 % doplnění z celkové plochy dlažby a 100 % přespárování.

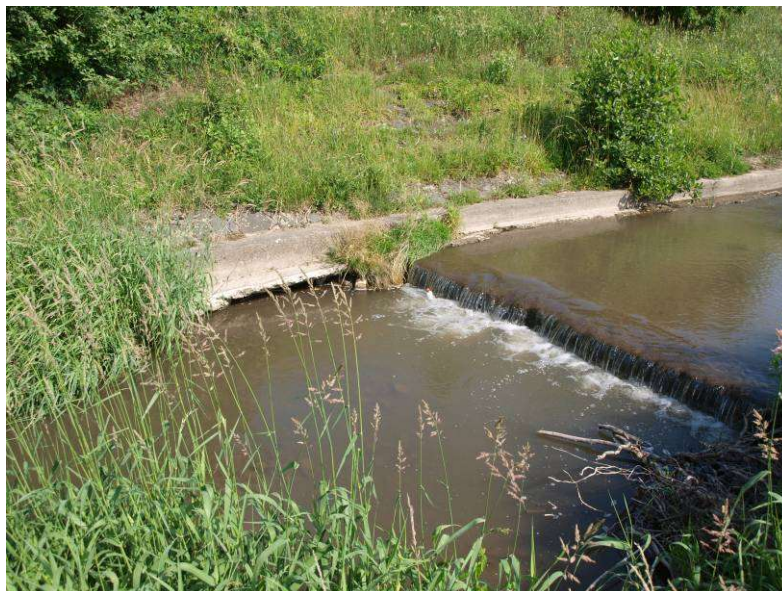
Obr. 3: *Objekt 1*

Betonová konstrukce prahu bude ponechána bez oprav. Za tělesem prahu bude proveden těžký kamenný zához s prolitím betonovou směsí. Minimální hmotnost kamene 200 kg.

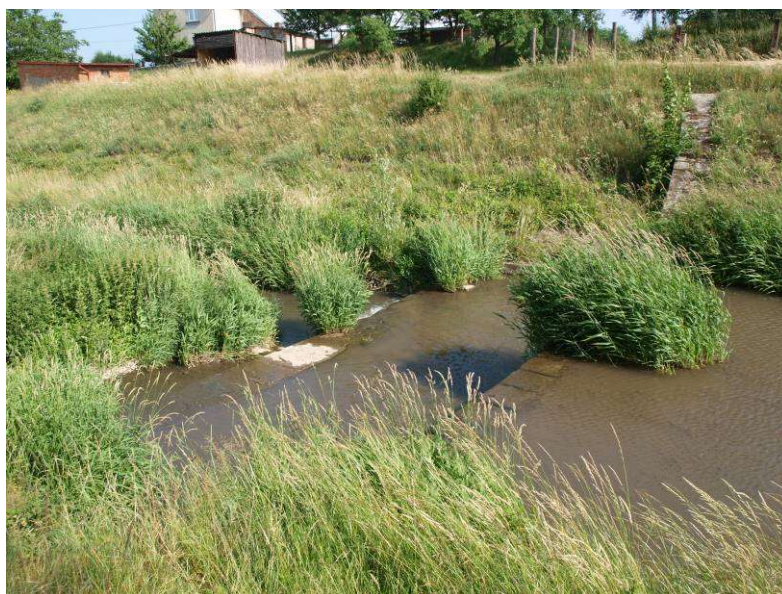
Obr. 4: *Objekt 2*

Těleso stupně vč. zavazovacích křídel a prahu bude očištěno tlakovou vodou o tlaku min. 180 MPa. Těleso stupně vč. zavazovacích křídel (koruna, svislá povodňová stěna) bude dospárováno ze 100 % do hloubky min. 7 cm. LB patka pod stupněm bude dobetonována v délce 3 m. Za prahem stupně bude proveden těžký kamenný zához s prolitím betonovou směsí v délce 2 m. Minimální hmotnost kamene 200 kg.

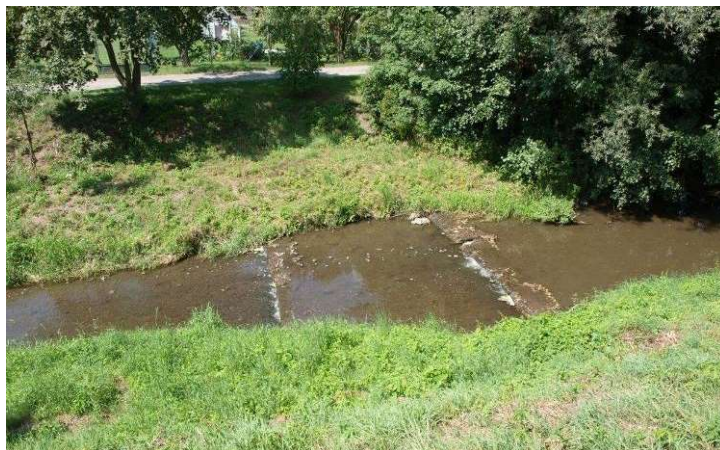
Obr. 5: Objekt 3

Betonová konstrukce prahu je narušena trhlinou. Tato bude opravena odsekáním na celkovou hloubku 20 cm a následnou přibetonávkou s výztuží. Výztuž bude provedena formou trnů z ohýbané betonářské oceli  $\varnothing 10$  mm, které budou upevněny do stávající konstrukce pomocí chemické kotvy do vývrtu  $\varnothing 12$  mm. Trny budou podélně umístěny ve vzdálenosti 400 mm. Na trny bude položena a upevněna KARI síť  $\varnothing 10 / 100 \times 100$  mm při minimálním krytím 50 mm. Obdobně budou opraveny i horní líce závěrných prahů vývaříšť objektů 4, 5 a 6 (viz výkres D.11). V prostoru mezi návodním a závěrným prahem a také za závěrným prahem v délce 2 m bude proveden těžký kamenný zához (min. 200 kg) s prolitím betonovou směsí.

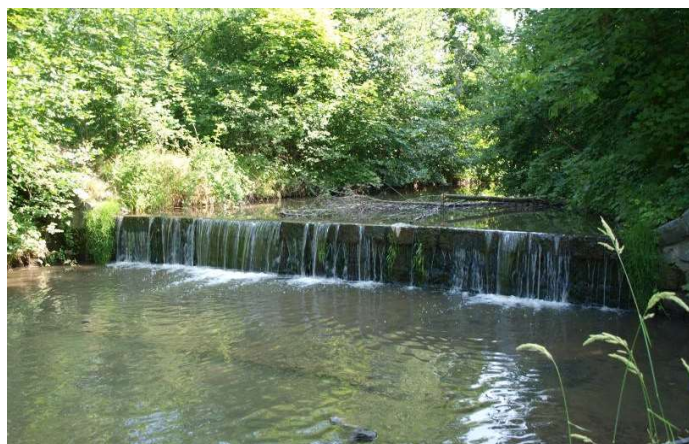
Obr. 6: Objekt 4

Těleso stupně vč. zavazovacích křídel, prahu a břehových opevnění vývaru bude očištěno tlakovou vodou o tlaku min. 180 MPa. Těleso stupně vč. zavazovacích křídel (koruna, svislá povodní svislá stěna) a břehových opevnění vývaru bude dospárováno z 80 % do hloubky min. 7 cm. Narušená konstrukce vývaru bude doplněna rovinaninou s prolitím betonem. Min. hmotnost kamene 200 kg. Poškozená betonová konstrukce závěrného prahu bude na tl. 15 cm odbourána a bude provedena přibetonávka s kotvenou výztuží na původní niveletu. Za prahem stupně bude proveden těžký kamenný zához s prolitím betonovou směsí v délce 2 m. Minimální hmotnost kamene 200 kg. Bude doplněn chybějící kamenný kvádr ve střední části. V délce 10 m pod stupněm na obou březích bude nutné odstranit dřeviny z opevnění (v dolních 2/3) a provést předlážďení. Budou také odstraněny veškeré keře na břehových svazích v délce 5 m nad stupněm.

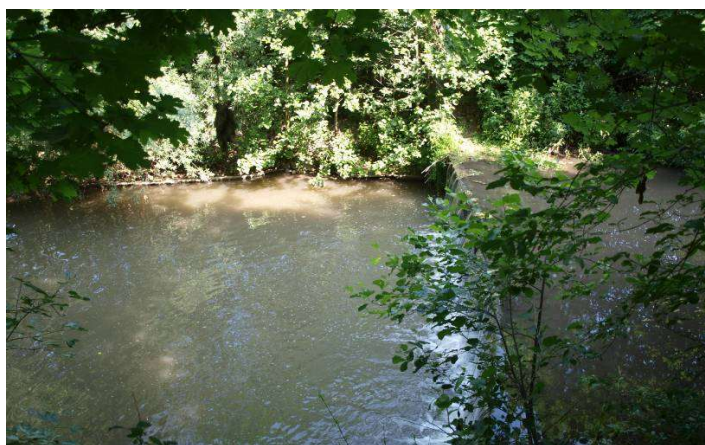
Obr. 7: Objekt 5

Těleso stupně vč. zavazovacích křídel, prahu a břehových opevnění vývaru bude očištěno tlakovou vodou o tlaku min. 180 MPa a dospárováno z 80 % do hloubky min. 7 cm. Narušená konstrukce vývaru bude doplněna rovnaninou s prolitím betonem. Min. hmotnost kamene 200 kg. Poškozená betonová konstrukce závěrného prahu bude na tl. 15 cm odbourána a bude provedena přibetonávka s kotvenou výztuží na původní niveletu. Za prahem stupně bude proveden těžký kamenný zához s prolitím betonovou směsí v délce 2 m. Min. hmotnost kamene 200 kg. Degradovaná pravá i levá opěrná patka v patě svahů bude dobetonována. V délce 10 m pod stupněm na obou březích bude nutné odstranit dřeviny z opevnění (v dolních 2/3) a provést předlážďení. Budou také odstraněny veškeré keře na břehových svazích v délce 5 m nad stupněm.

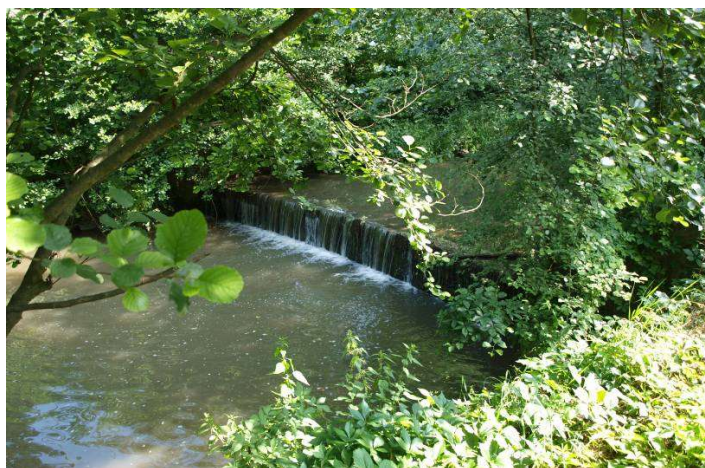
Obr. 8: Objekt 6

Těleso stupně vč. zavazovacích křídel, prahu a břehových opevnění vývaru bude očištěno tlakovou vodou o tlaku min. 180 MPa. Těleso stupně vč. zavazovacích křídel (koruna, svislá povodní svislá stěna) a břehových opevnění vývaru bude dospárováno z 80 % do hloubky min. 7 cm. Narušená konstrukce vývaru bude doplněna rovnaninou s prolitím betonem. Min. hmotnost kamene 200 kg. Poškozená betonová konstrukce závěrného prahu bude na tl. 15 cm odbourána a bude provedena přibetonávka s kotvenou výztuží na původní niveletu. Za prahem stupně bude proveden těžký kamenný zához s prolitím betonovou směsí v délce 2 m. Minimální hmotnost kamene 200 kg. Do tělesa stupně budou doplněny chybějící kamenné kvádry v pravobřežní části. Budou odstraněny keře na břehových svazích v délce 5 m nad stupněm.

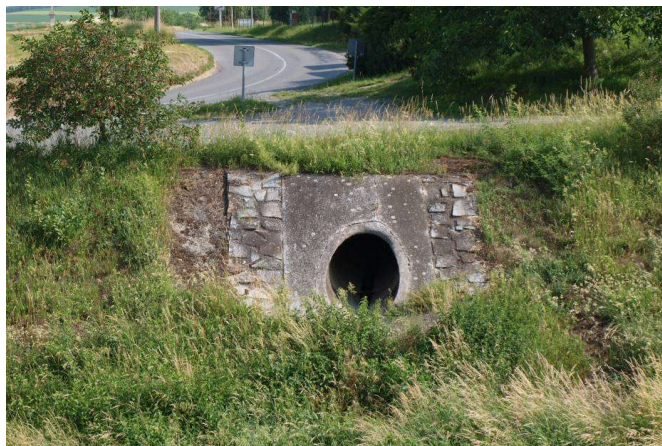
Obr. 9: Výúst' na km 0,218

Opevnění výusti dešťové kanalizace DN 1300 bude očištěno tlakovou vodou o tlaku min. 180 MPa. Dlažba do betonu bude v narušených místech přespárována cementovou maltou do hloubky min. 7 cm.
