Protokol z místního šetření o zjištění rozsahu povodňových škod způsobených povodní ze dne 15 září 2024

Správce vodního toku: POVODÍ LABE, státní podnik

Vodní tok: ÚPA

IDVT:10100036 - Úpa řKM 28,500 - 28,700

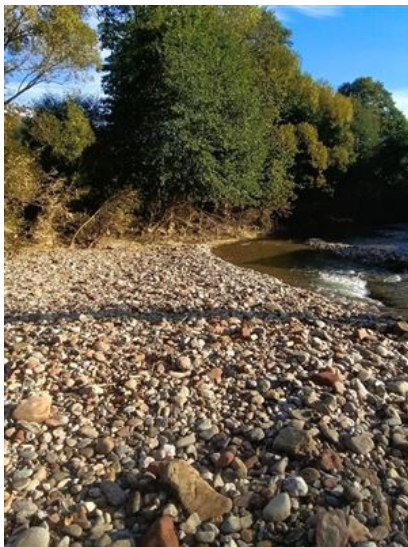
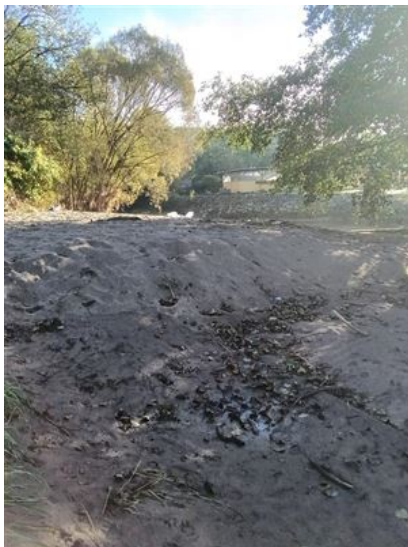
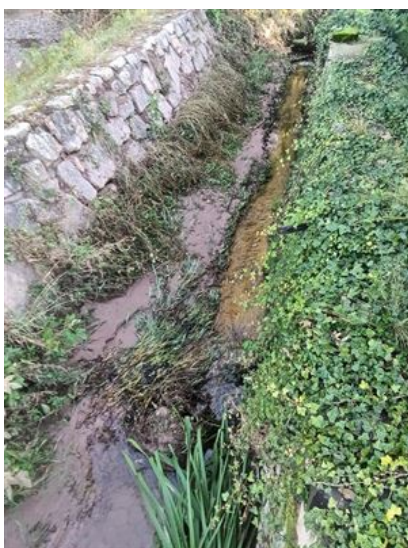
Číslo protokolu: 1-02-116

Ke vzniku povodňové škody došlo v důsledku působení průtoku, který dosáhl Q 20

OMEZENÍ PRŮTOČNOSTI KORYTA, OVLIVNĚNÍ FUNKCE PRO
S RIZIKEM NÁSLEDUJÍCÍ ŠKOD.

NÁNOS

900 m³

+ 200 m³ písku v rybím přechodu

mechanizací bagrem, v rybím přechodu ručně (200 m³ písku)

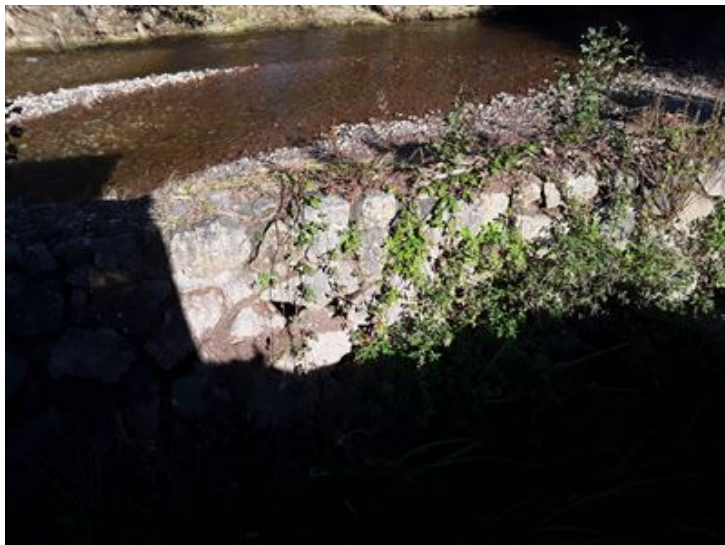
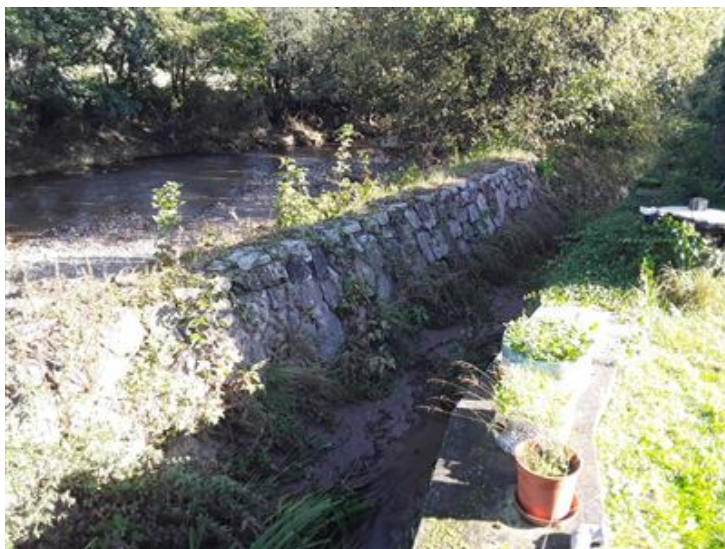
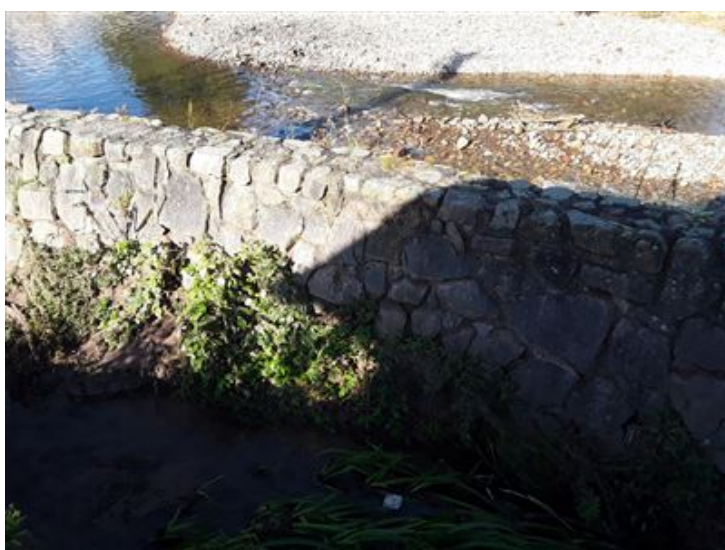
Číslo protokolu: 1-02-117

Ke vzniku povodňové škody došlo v důsledku působení průtoku, který dosáhl Q 20

Závažné důsledky trvání závadného stavu (popis): OHROŽENÍ STABILITY VD

- Oprava obkladu levé stěny
rybího přechodu

→ rozebrání kam. obkladu tl. 30cm → 20 m²
a obnova

+ přesparování 150 m² (včetně očištění od
travin na 80 m²)

+ přehrážky ve dně → oprava šterbin z kamene
(200-500 kg) s kotvením do dna → 20 m³
50 ks Ø32mm, dl. 1,0m
ocel. kotvy

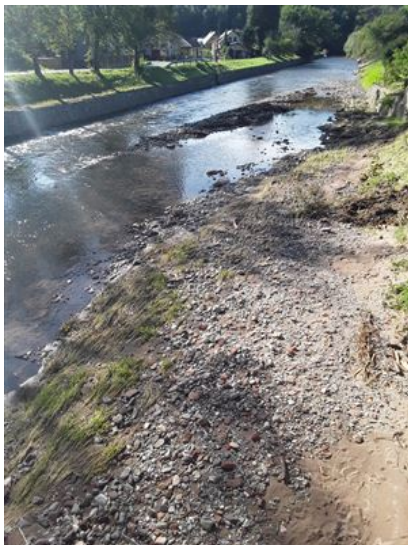
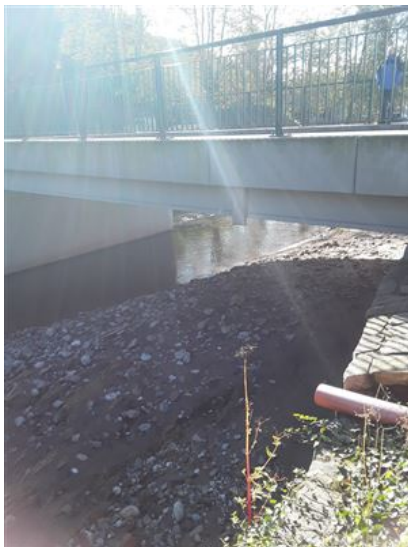
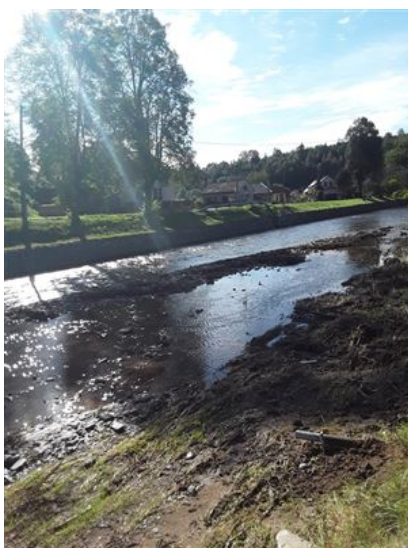
Číslo protokolu: 1-02-118

Ke vzniku povodňové škody došlo v důsledku působení průtoku, který dosáhl Q 20

Závažné důsledky trvání závadného stavu (popis): OHEZENÍ PRŮTOČNÉHO PROFILU

800 m³

ZPŮSOB TĚŽENÍ Mechanizací (bagrem)

PŘÍJEZD od mostu (PB), Sjezd 30m zpevnit panely

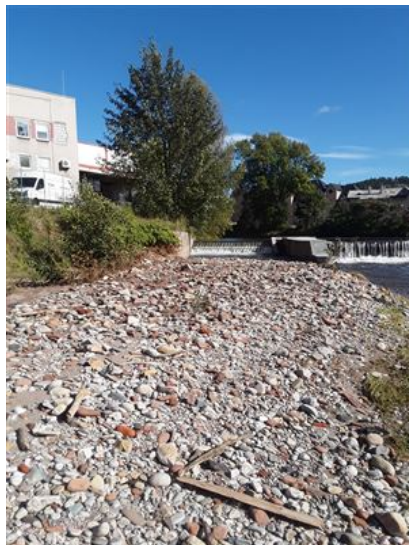
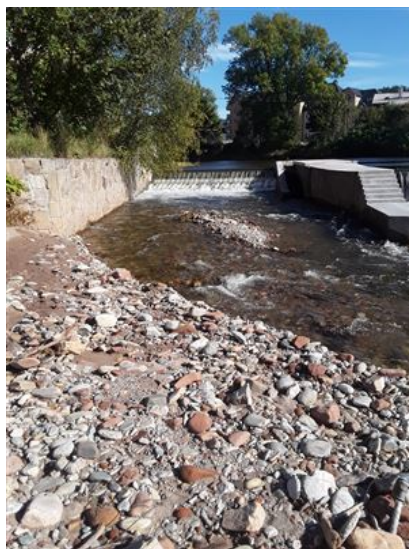
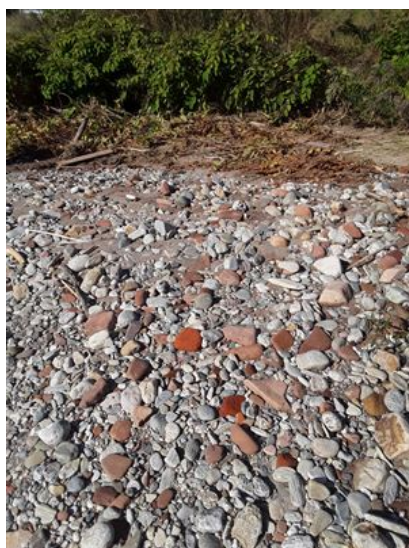
Číslo protokolu: 1-02-119

Ke vzniku povodňové škody došlo v důsledku působení průtoku, který dosáhl Q 20

OMEZENÍ PRŮTOČNOSTI KORYTA

NÁNOS 750 m³

ZPŮSOB TĚŽENÍ Mechanizací (bagrem)

PŘÍJEZD z komunikace po louce (50m), upravit / sjezd do koryta

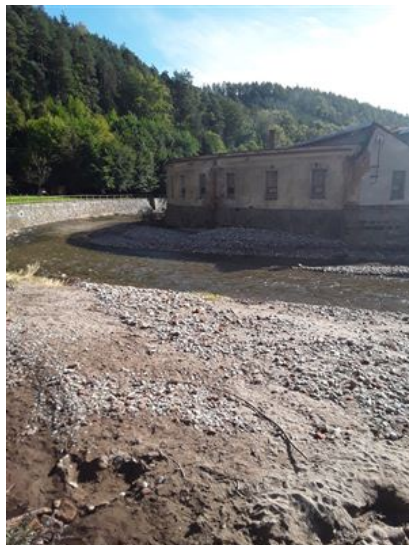
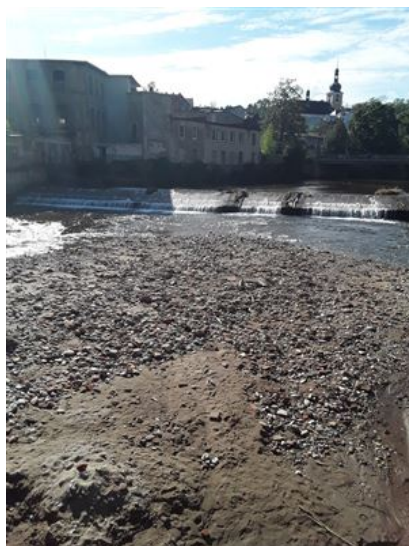
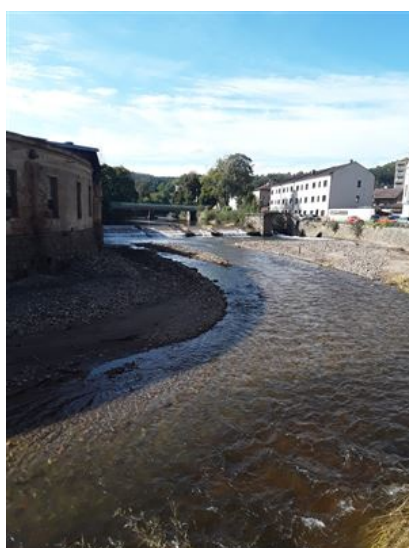
Číslo protokolu: 1-02-120

Ke vzniku povodňové škody došlo v důsledku působení průtoku, který dosáhl Q 20

OMEZENÍ PRŮTOČNOSTI KORYTA

→ 1600 m³

přehození na břeh (5m) výška
a naložení a odvoz
15 km (Trutnov Bobuslavice)

pozn.: část kam. sedimentu přibírnout k pravobřežní zdi s přímým objektem (100 m³)

+ dočasně odstranění ocel. zábradlí v dl. 20 m

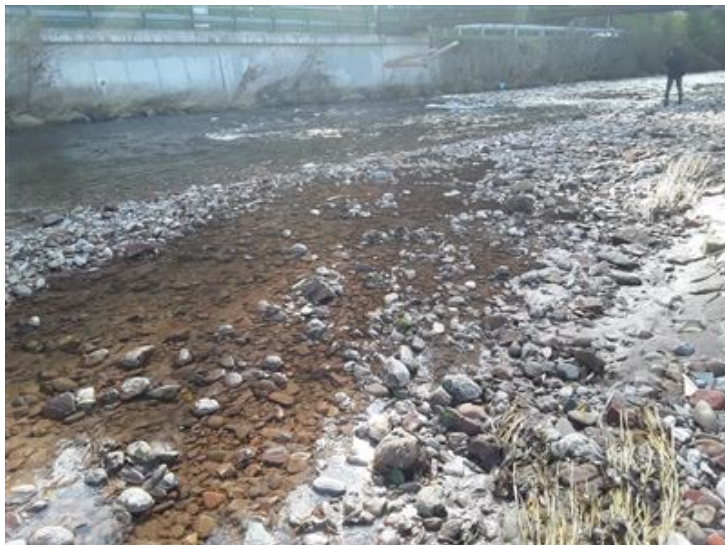
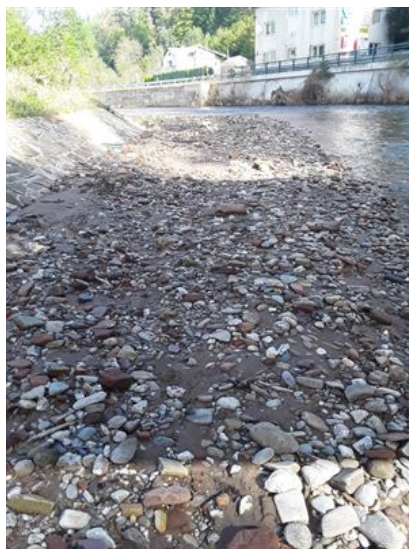
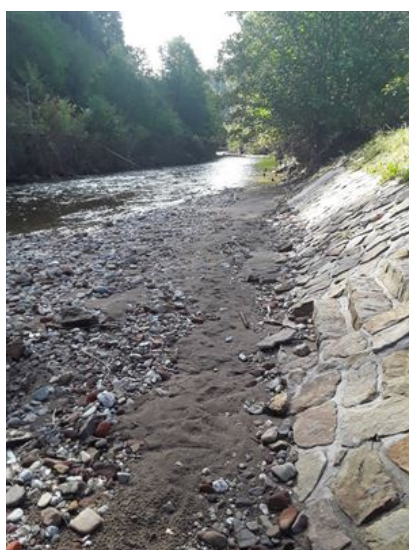
Číslo protokolu: 1-02-121

Ke vzniku povodňové škody došlo v důsledku působení průtoku, který dosáhl Q 20

072501 PLŮTOČNÝHO PROFILU

v dl. cca 400 m, sjezd (stavající z L3) - cca 400 m protiproud,
10 km (Trutnov Bohuslavice)

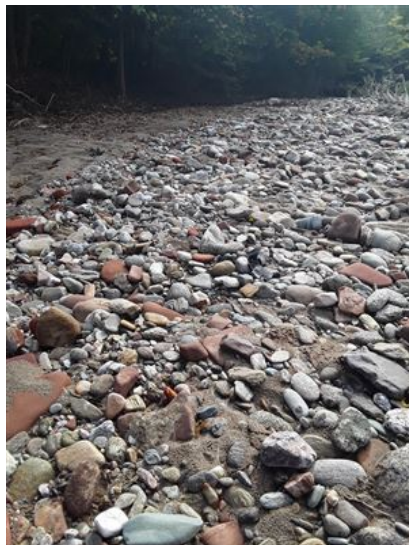
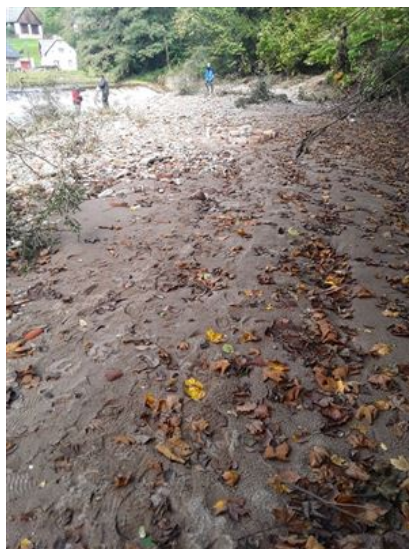
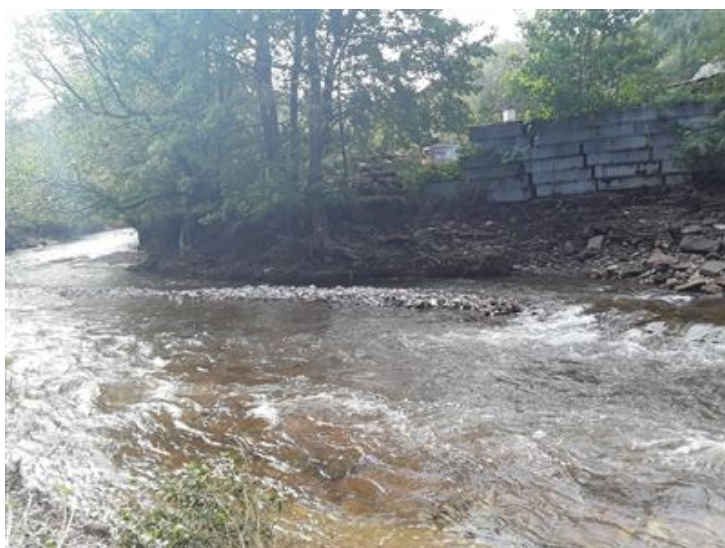
Číslo protokolu: 1-02-122

pod vodou 20%
nad vodou 80%
