**Protokol z místního šetření o zjištění rozsahu povodňových škod způsobených povodní ze dne 1. září 2024**

1-04-..233

Vodní tok: LABE

Název: 10 OPATOVICE JČR

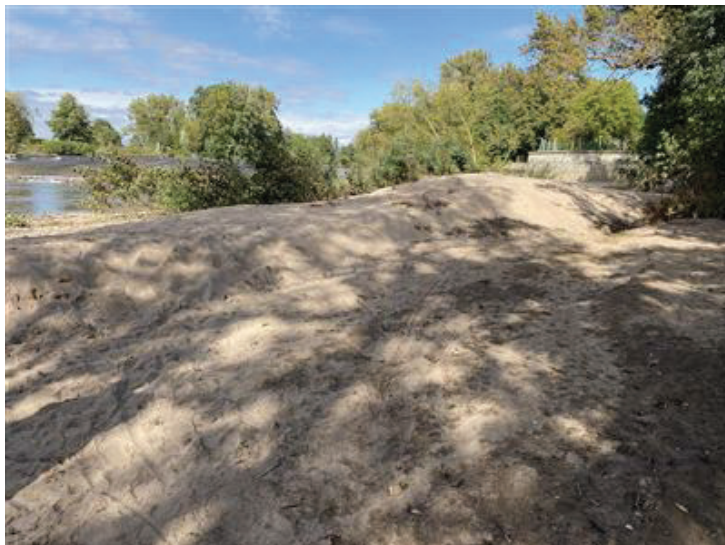
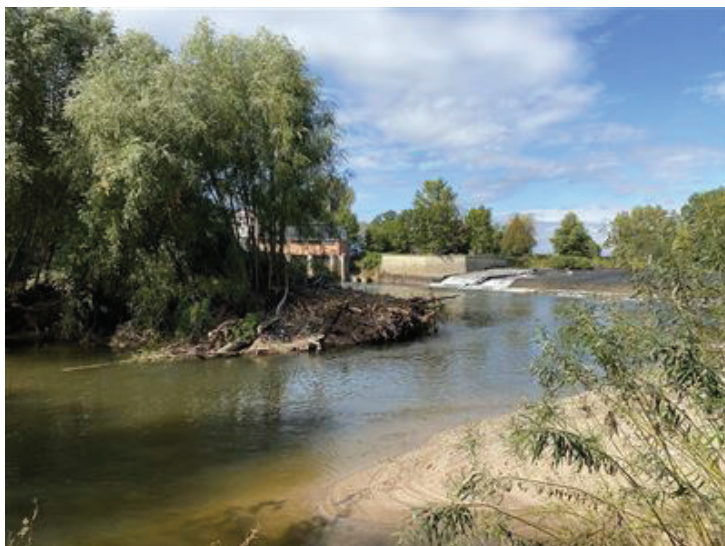
## Číslo protokolu: 1-04-233

NÁNOS OPATOVICE POD JEZEH

MNOŽSTVÍ NÁNOSŮ 8000 m<sup>3</sup>

DRUH SEDIMENTU KAMENITÝ / ŠTĚRKOPÍSEK / BAHNO / PÍSEK

IDVT:10100002 - Labe řKM 987,670 - 987,863

POD VODOU / NAD VODOU / ČIŠTĚNÍ KORYTA OPEVNĚNÉHO DO 0,3m HL. 50%/50%

ZPŮSOB TĚŽENÍ BAGR / KOLATSO
