# KATASTRÁLNÍ SITUACE, část 7

VYPRACOVALA:	ZODP. PROJEKTANT:	<b>POVODÍ MORAVY, S.P.</b> ZÁVOD DYJE, HUSOVA 760, 675 71 NÁMĚŠŤ NAD OSLAVOU T +420 565 382 643, seifertova@pmo.cz	
Ing. LUCIE SEIFERTO VÁ	Ing. ALEŠ ZÁRUBA		
INVESTOR: POVODÍ MORAVY, S.P., DŘEVAŘSKÁ 11, 602 00 BRNO		FORMÁT	840 x 297 mm
STAVBA:  Lačnovský p., ř. km 0,000 - 3,260, Moravský Lačnov, oprava koryta		STUPEŇ	DSP/DPS
		DATUM	03/2024
		MĚŘÍTKO	1:500
		kótováno v	m
KATASTRÁLNÍ SITUACE, část 7		Č. ZAKÁZKY	-
		Č. VÝKRESU	C.3.7

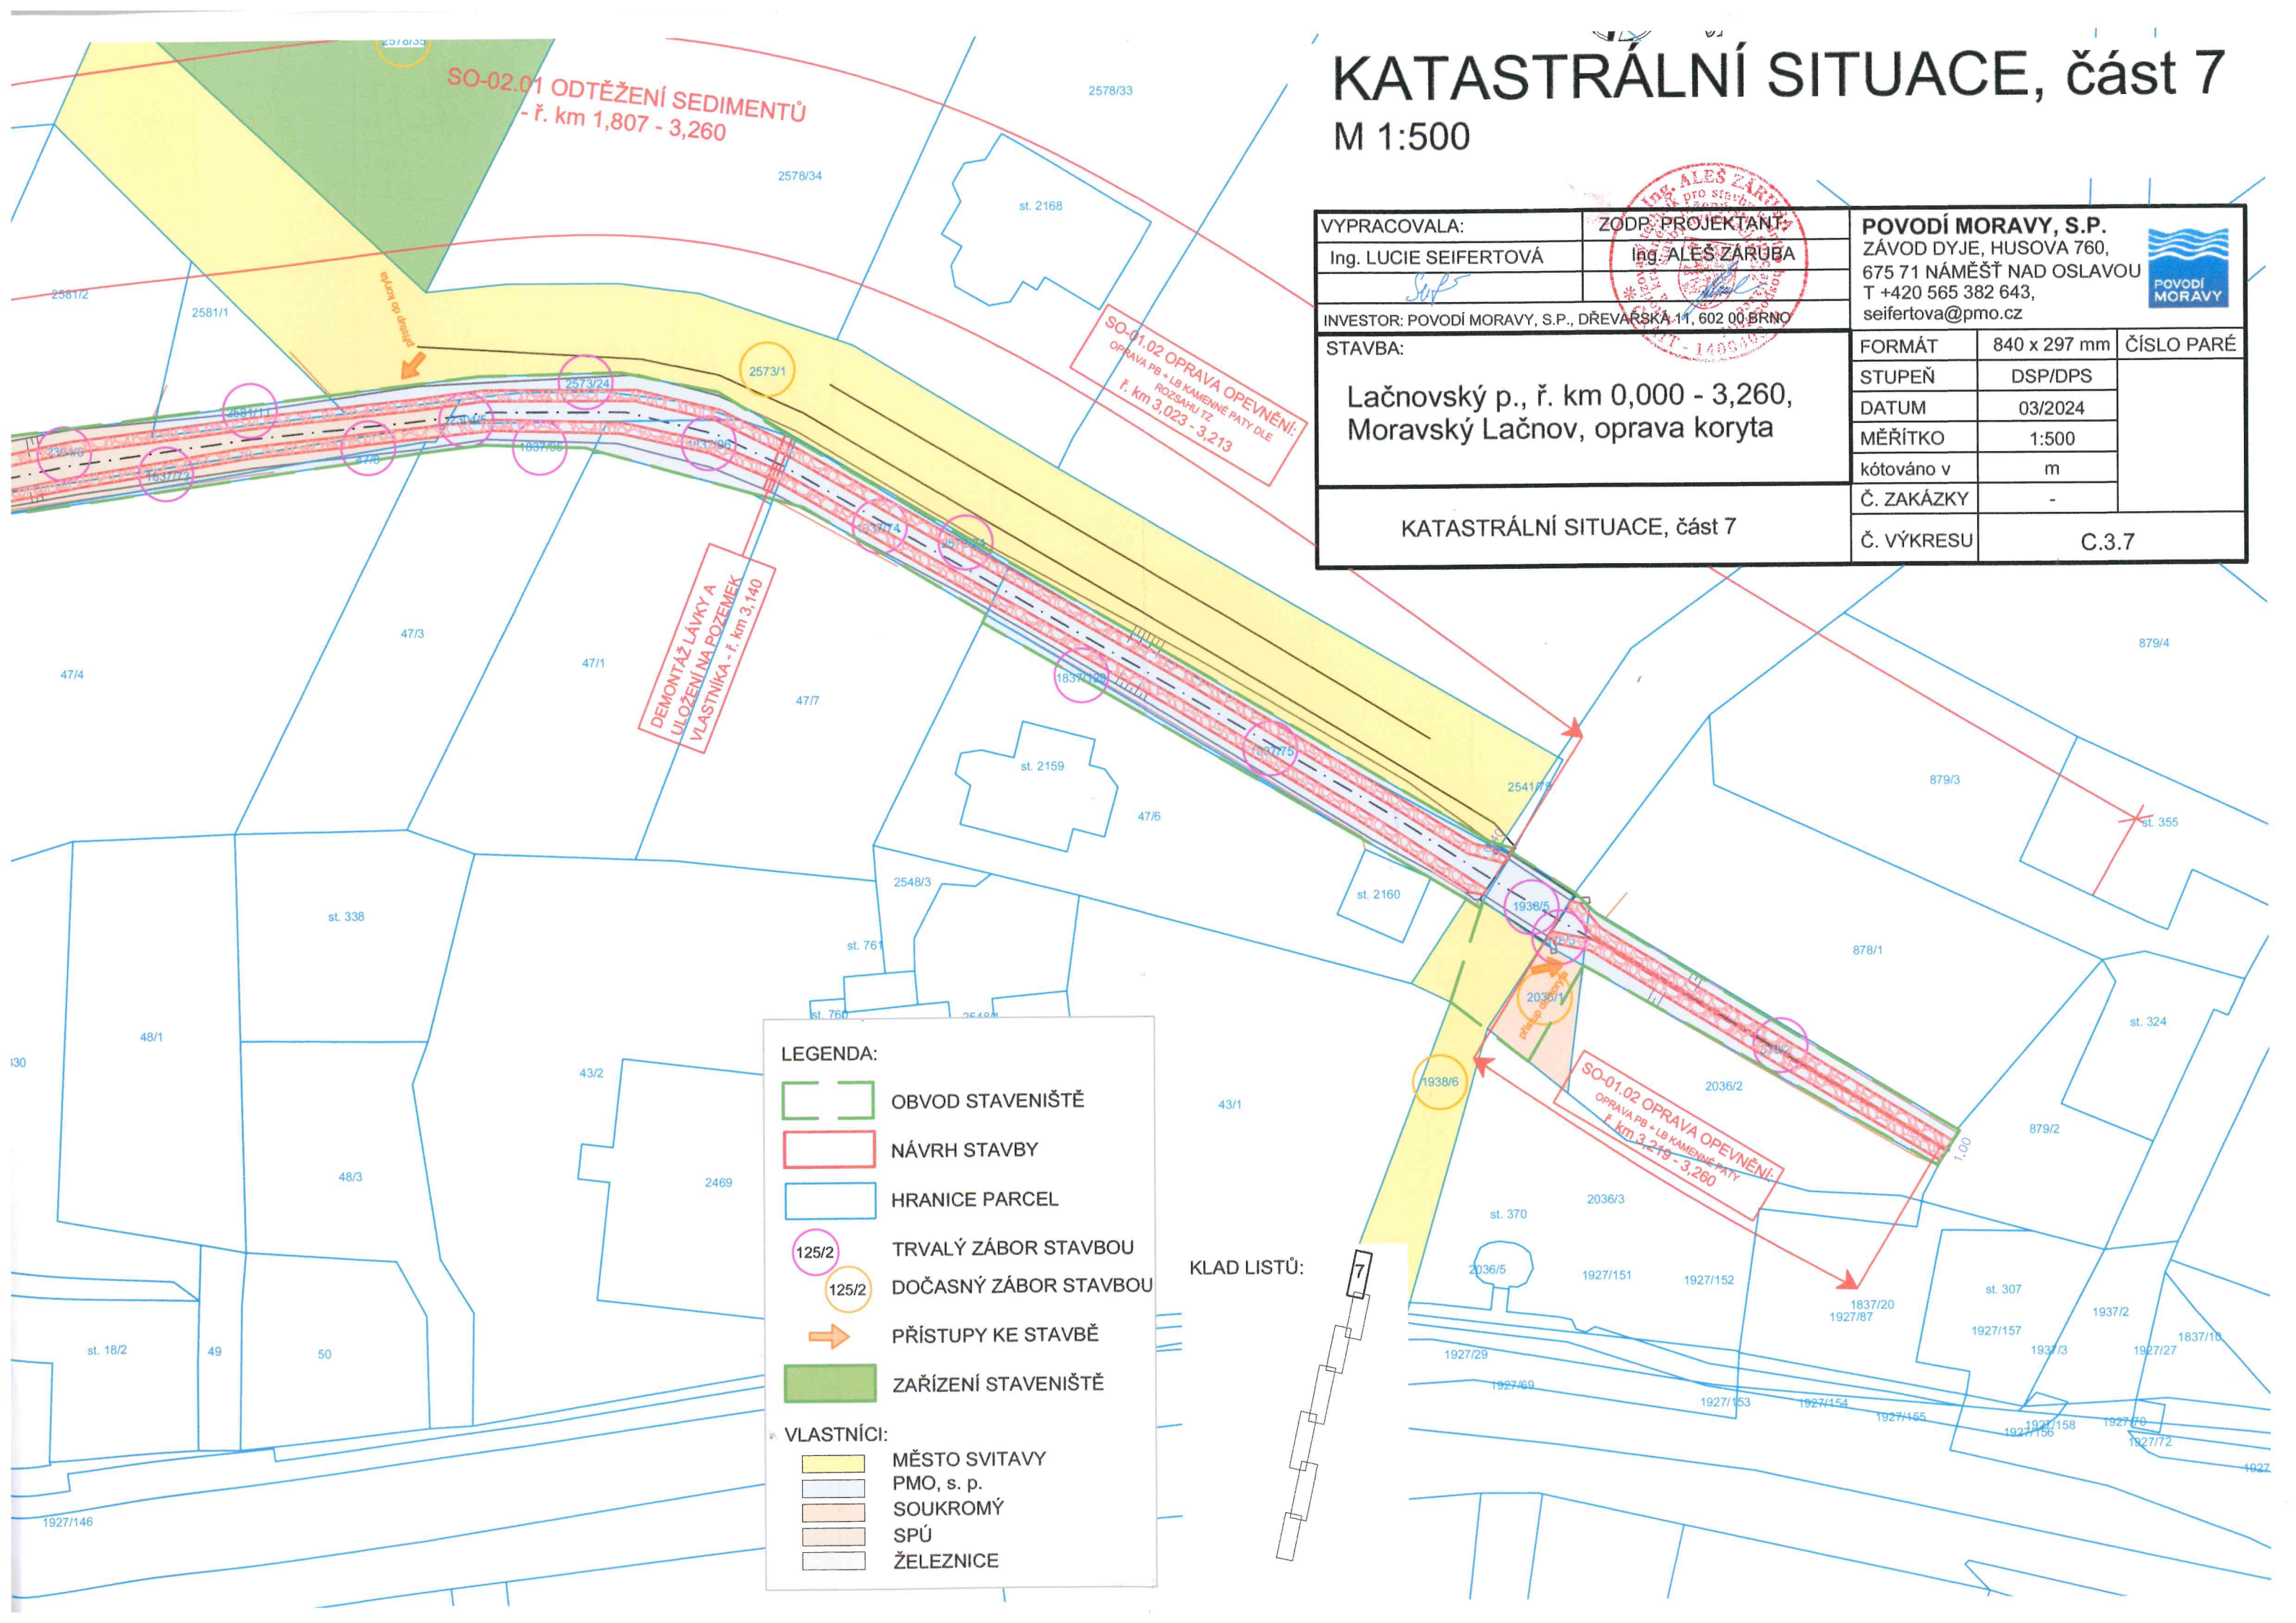
Technical map of a river section showing three repair projects (SO-01.01, SO-01.02, and SO-02) for stone armor and bank reinforcement. The map includes parcel numbers, a north arrow, and a scale bar.

**SO-01.01 OPRAVA OPEVNĚNÍ:**  
OPRAVA PB + LB KAMENNÉ PATY DLE ROZSAHU TZ  
ř. km 2,861 - 2,897

**SO-01.02 OPRAVA OPEVNĚNÍ:**  
OPRAVA PB + LB KAMENNÉ PATY DLE ROZSAHU TZ  
ř. km 2,905 - 3,023

**SO-02 OPRAVA OPEVNĚNÍ:**  
OPEVNĚNÍ PO BŘEHOVOU HRANU  
ř. km 2,810 - 2,828
