Protokol z místního šetření o zjištění rozsahu povodňových škod  
způsobených povodní ze dne 18. září 2024

1 - 08 - 337

Vodní tok: Labe

Název: Suvotský náhon, Podjezd vodního díla Lovosice

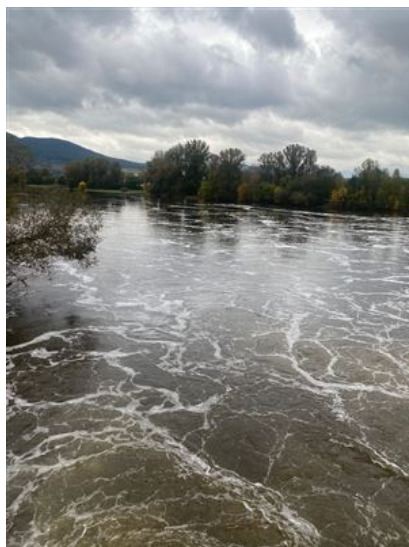
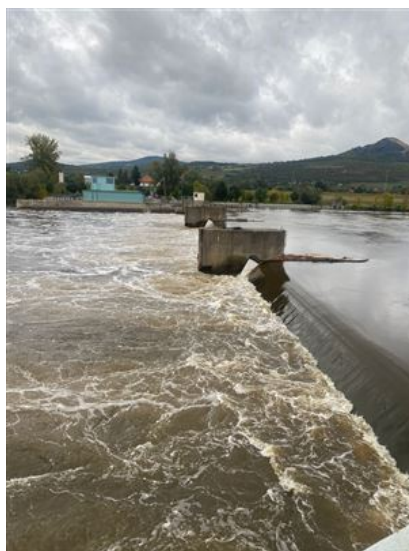
IDVT:10100002 - Labe řKM 787,490 - 787,590

Ke vzniku povodňové škody došlo v důsledku působení průtoku, který dosáhl Q 1 656 m<sup>3</sup>/s

*Ohrožení stability vodního díla*

doplnění opevnění dna kamennem cca 200 m<sup>3</sup>

70% 200 kg kámen zářyp

30% 1000 kg kámen

- z plovací mechanizace + potápěči
