<b>AQUA CENTRUM</b> Břeclav s.r.o.	
Ing. Milan Bartolšic	Ing. Jan Varadněk				
Investor: Povodí Moravy, s.p., Dřevařská 11, 60200 Brno			Kapusty 27, 690 06 Břeclav IČO 60710063, DIČ CZ60710063 tel.: 519 333 689, email: aqc@wo.cz		
Akte:	<b>VVT Bystřička, Chvalčov, těžba sedimentů, oprava toku</b>  DOKUMENTACE PRO PROVÁDĚNÍ STAVBY			Formát	
Příloha: S002 – OPRAVA TOKU V Ř.KM 10,290 – 11,014  STUPEŇ 44 km 10,584 - stavební výkresy				Datum	listopad 2021
				Číslo stavby	
				Měřítko 1:50	Číslo přílohy <b>D.1.2.b.8</b>

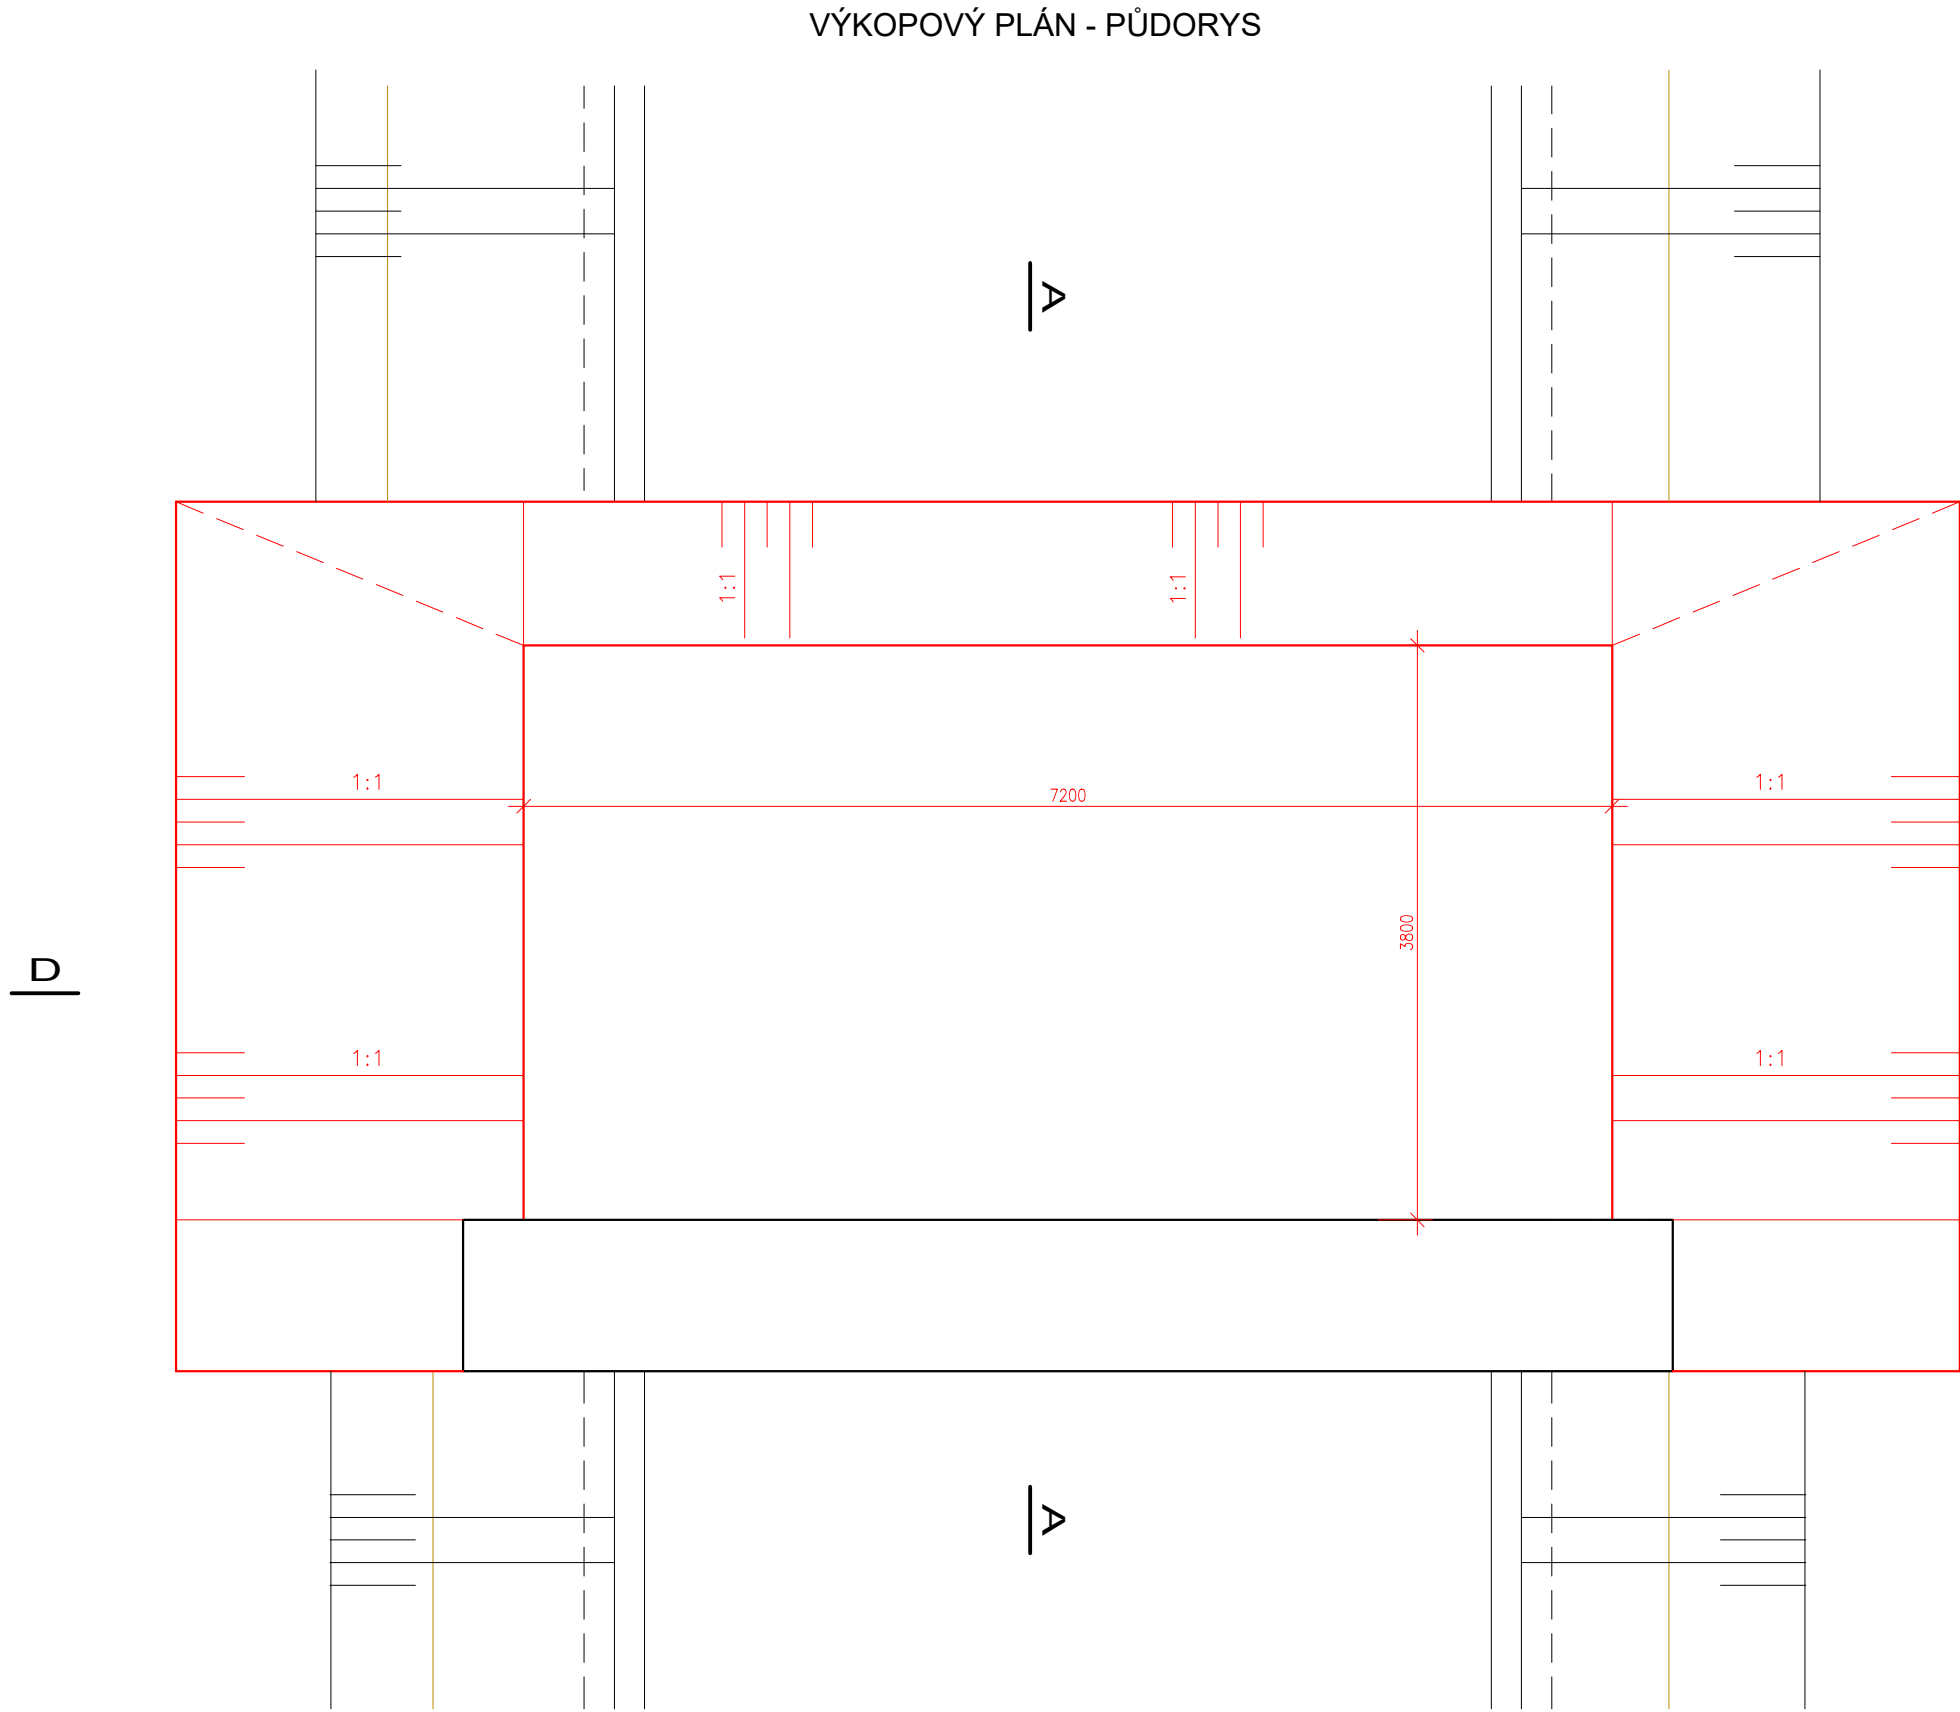
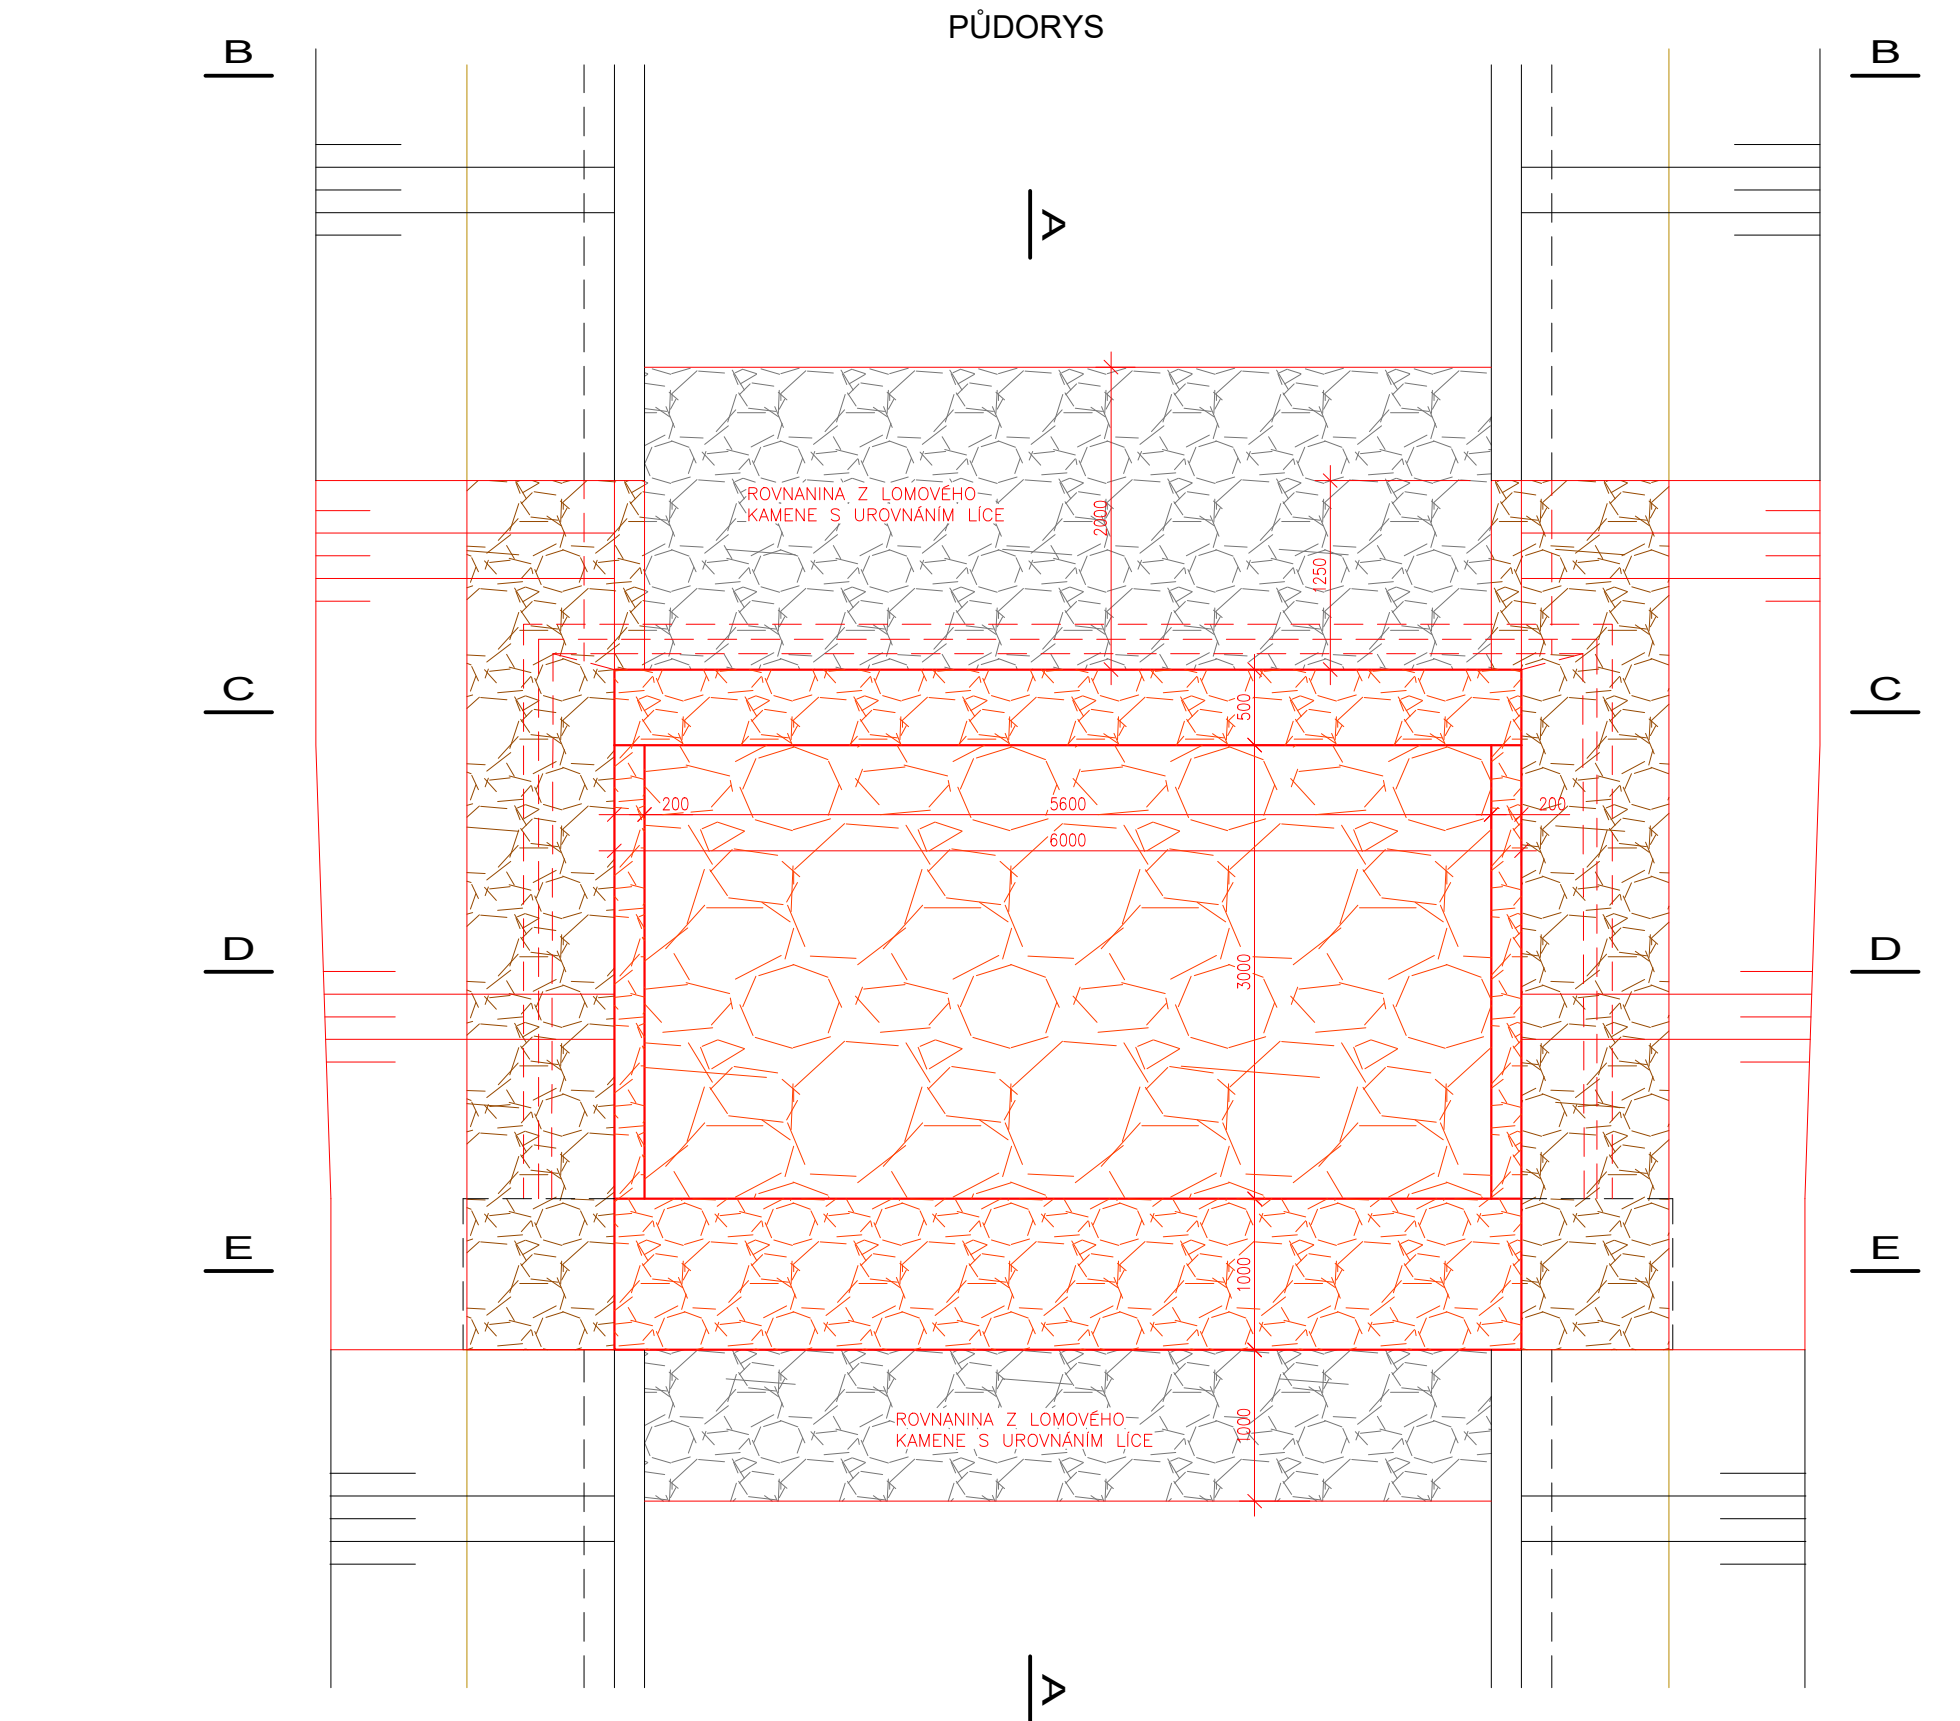
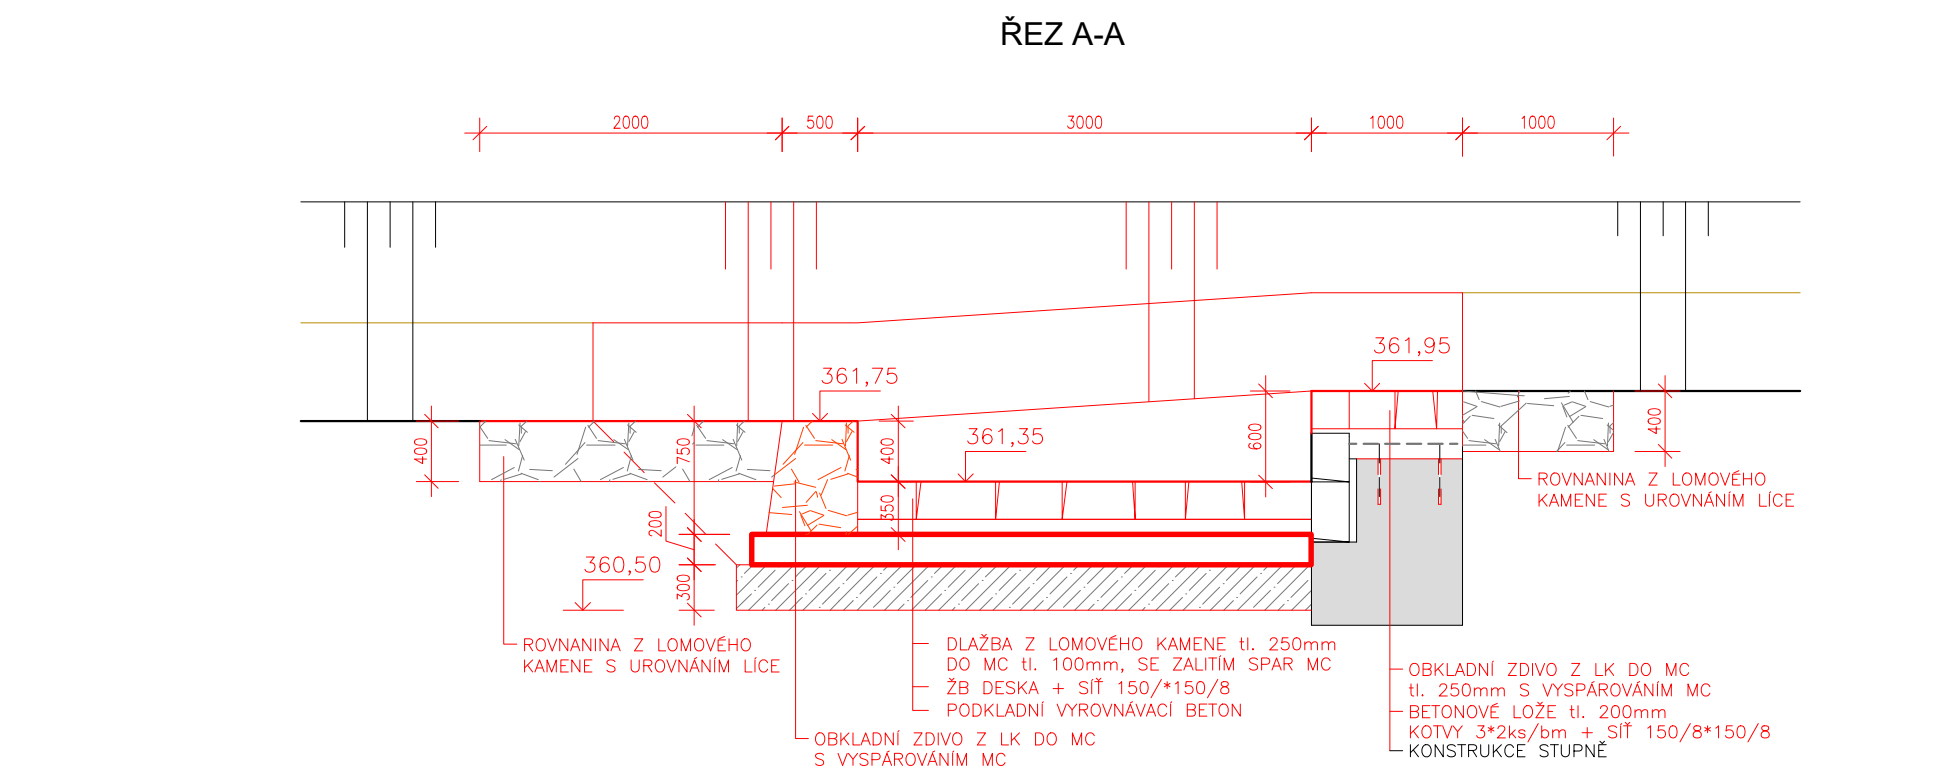
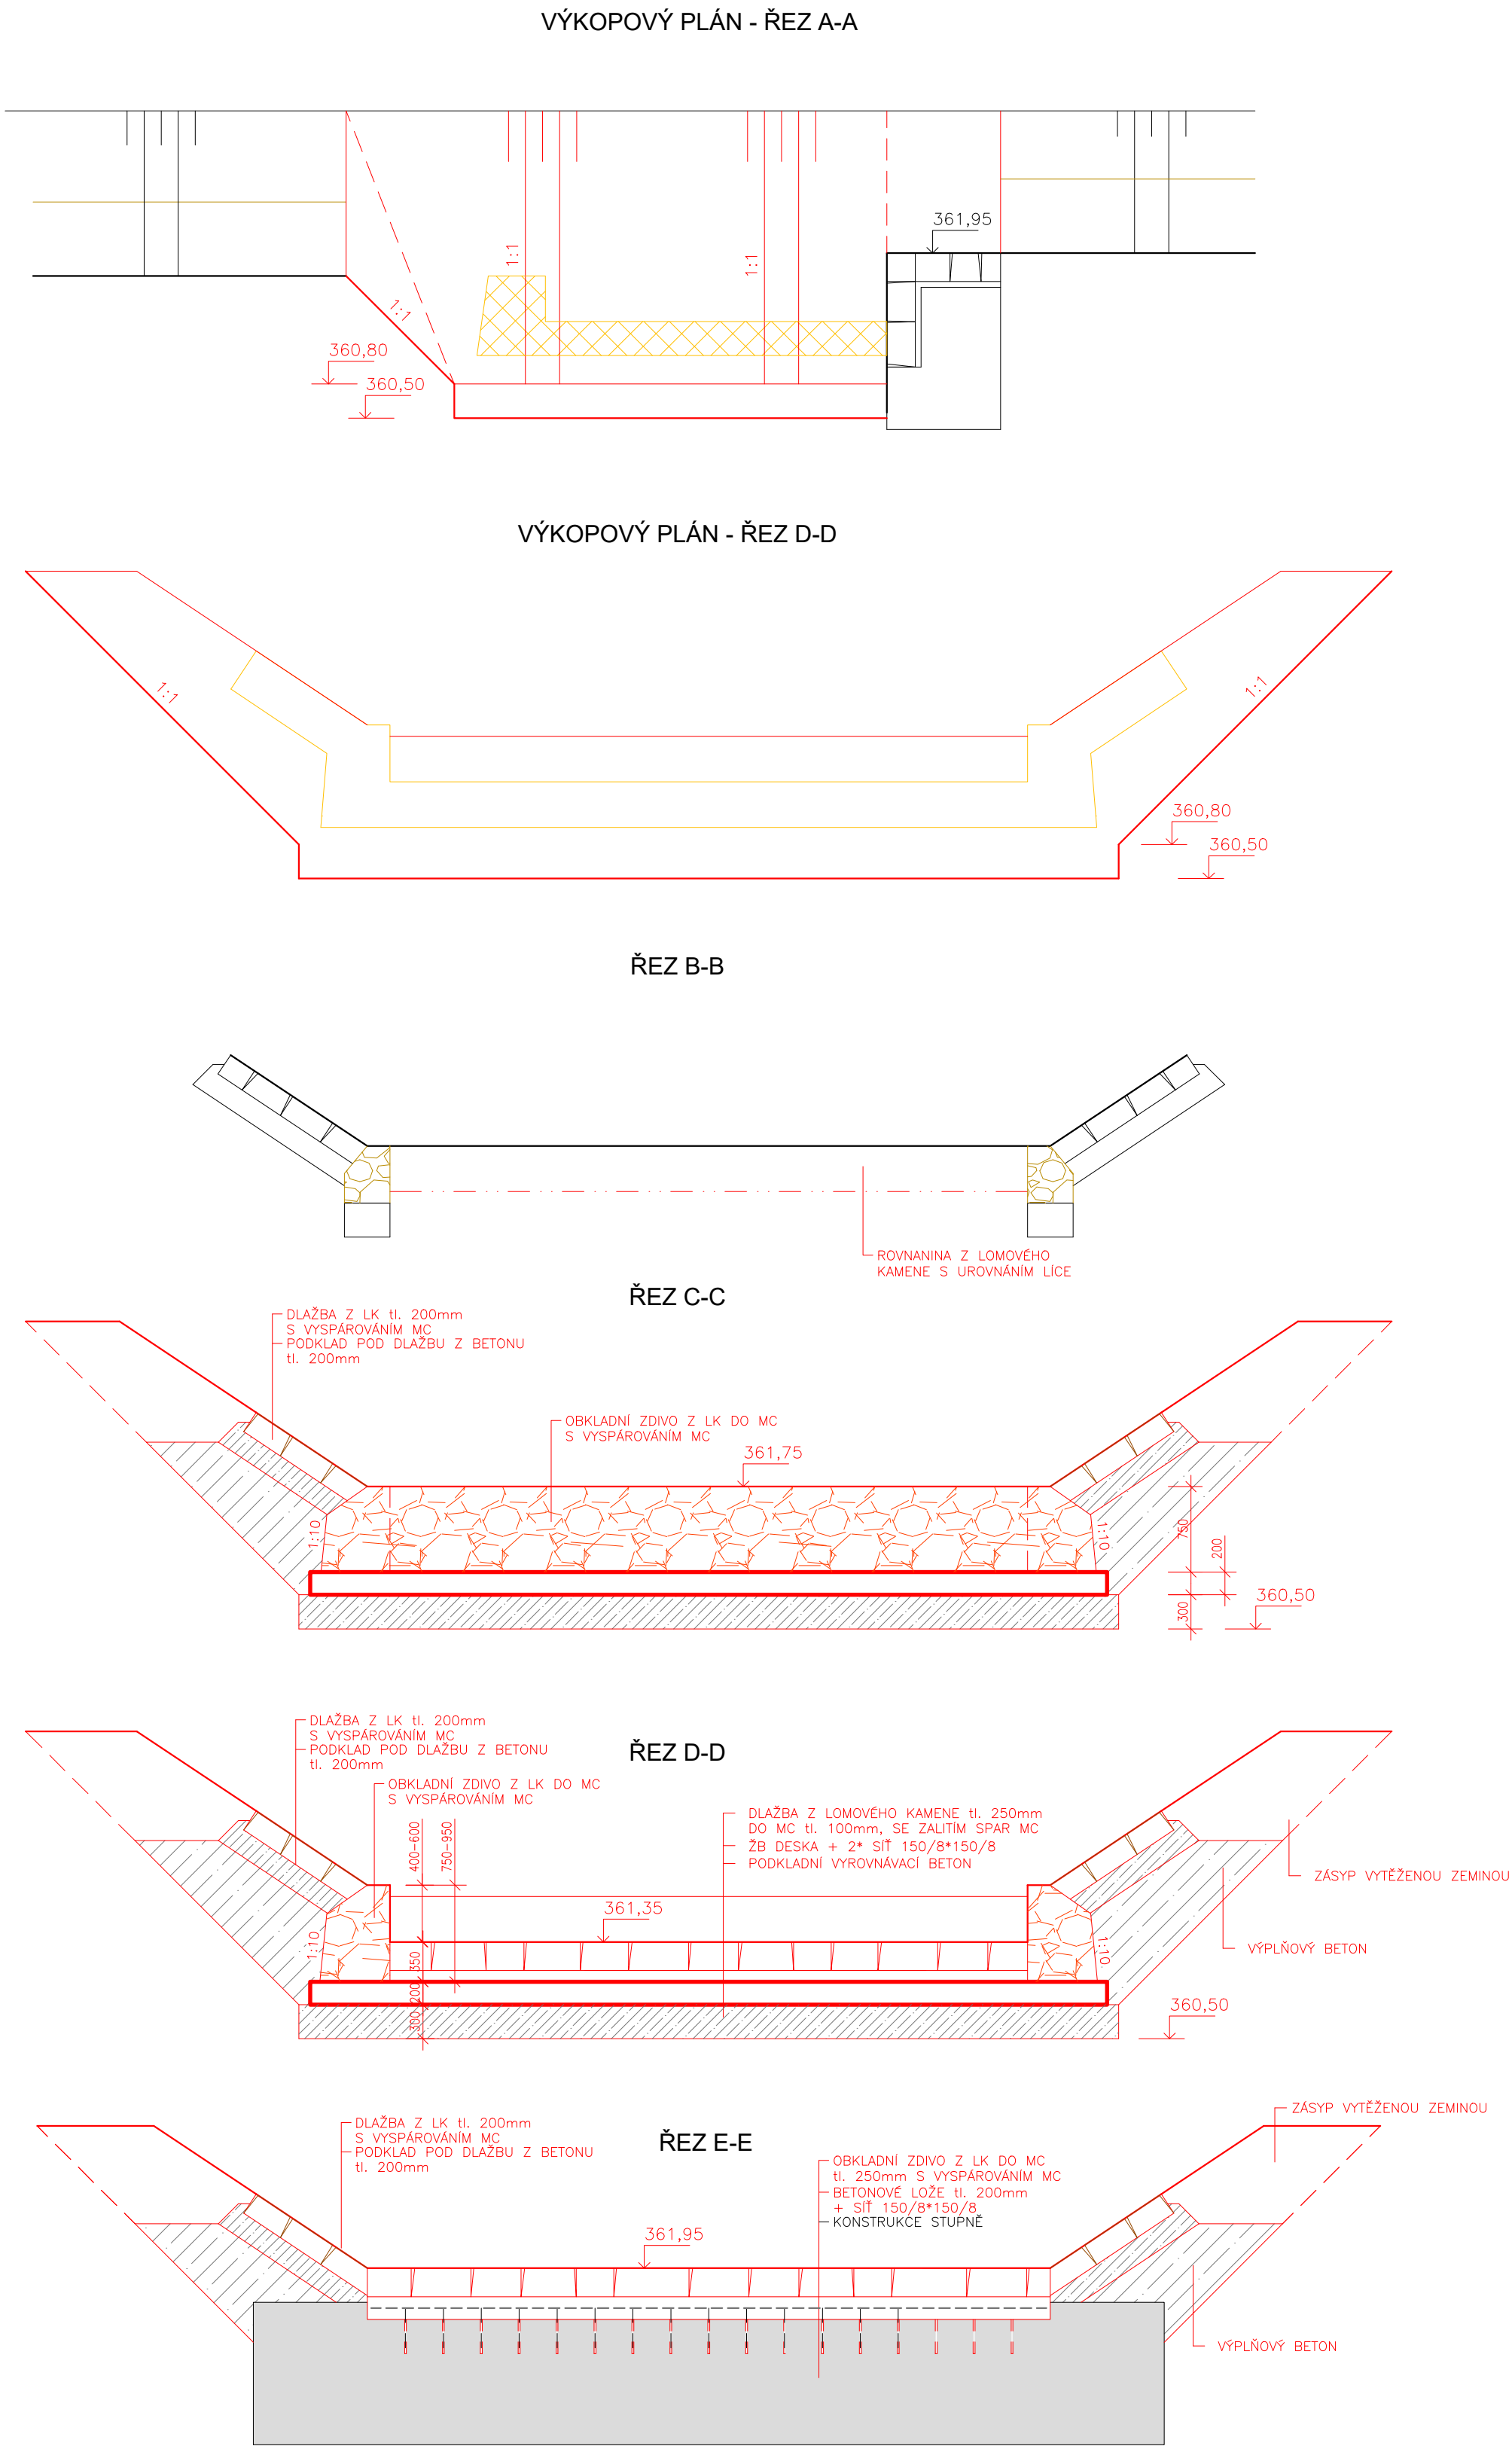
- SKLON SVAHU OPRAVOVANÉHO OPEVNĚNÍ (DLAŽBA Z LOMOVÉHO KAMENE) BUDE NAVAZOVAT NA SKLON STÁVAJÍCÍHO SVAHU POD A NAD OPRAVOU
- PŘECHOD DO ROZDILNÝCH SKLONŮ SVAHŮ NAD A POD OPRAVOU BUDE PLYNULÝ – ZBORCENÁ PLOCHA
- BETONÁŽ PODKLADNÍHO VYROVNÁVACÍHO BETONU BUDE PŘÍMO DO VÝKOPU SOUČASNĚ S REALIZACÍ VÝKOPU A S ČERPÁNÍM VODY
