Protokol z místního šetření o zjištění rozsahu povodňových škod způsobených povodní ze dne 15. září 2024

1-03-104

Vodní tok: MUKLAVA

Název: STUPEŇ 8

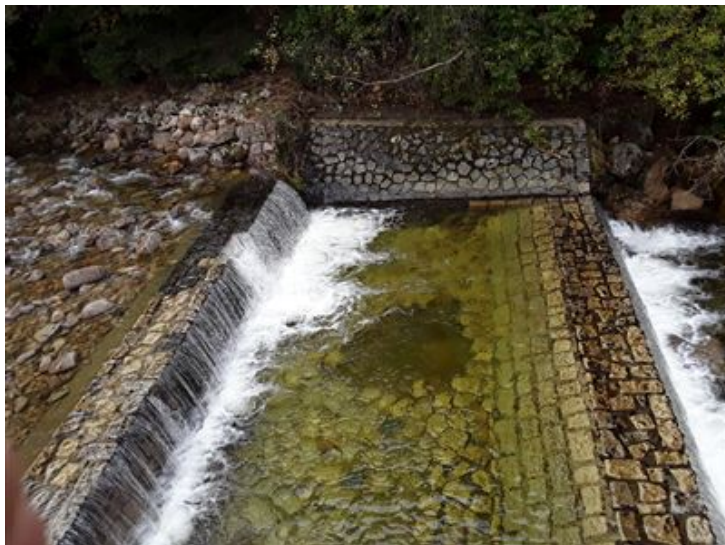
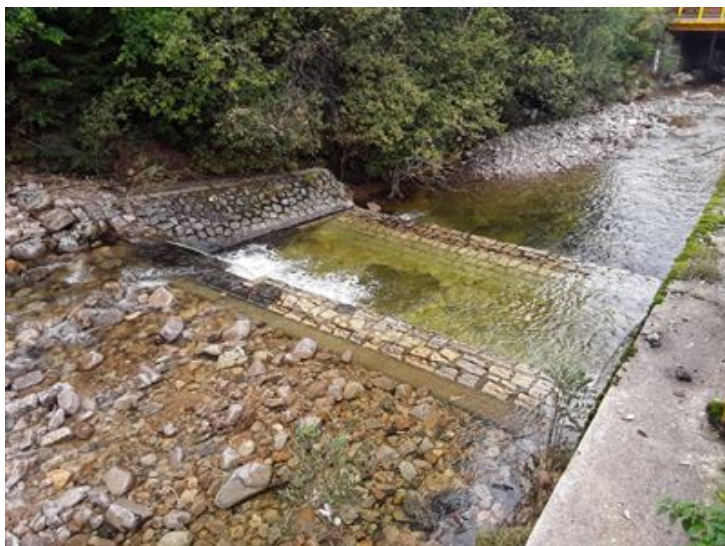
Číslo protokolu: 1-03-104

Ke vzniku povodňové škody došlo v důsledku působení průtoků, který dosáhl Q 5

ZHORŠENÁ STABILITA OBOJEKTU

IDVT:10100694 - Mumlava řKM 3,600 - 3,700

přelivná hrana stupně
1m x 0,3 x 0,35 ~~400~~
vývar 3 x 3 + 1 x 1
kámen chybí tl. 0,35L
do betonu - vybourat a znovu
tl. 0,3L + přese
+ přespárování
zavazání do svazku 1:1
1L2 odložit (50% chybí)
tl. 0,35L do betonu tl. 30L
(celý vybourat a znovu)
do přírodního vývaru pod záclonou
přesah 2 x 2 x 0,7 - přesah
v korytě nad 500kg
