VZOROVÝ ŘEZ (1 : 50)

<div>Povodí Labe, státní podnik Vita Nejedlého 951/8 Slezské Předměstí 500 03 Hradec Králové</div>	
Zodp. proj.		Ing. Miroslava RAKOVÁ		Kreslil		Ing. Miroslava RAKOVÁ			
Kraj: Středočeský		Obec: Opatovice		K.Ú.: Opatovice u Zbýšova					
Investor: Povodí Labe, státní podnik									
Název akce:									
79_Klejnárka, Zbýšov, obnova opevnění v ř. km 33,050 - 33,150									
Příloha:									
Příčné řezy									
								Datum	únor 2025
								Stupeň	ZD
								Pořadové číslo	3732
								Číslo stavby 129251005	Č. přílohy  <b>C.2</b>
								Měřítko 1 : 100

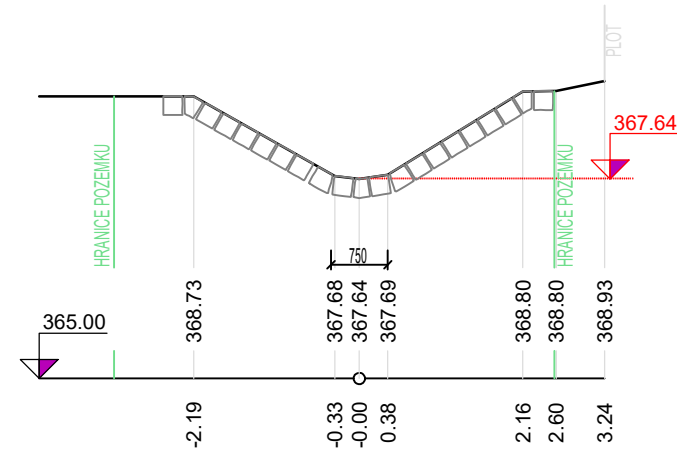
PF 1 KM 0.0378

ROZEBRÁNÍ STÁVAJÍCÍHO POŠKOZENÉHO OPEVNĚNÍ, S POUŽITÍM VHDNÉHO KAMENE DO OBNOVY – KAMENNÁ DLAŽBA TL. 25 cm DO BETONOVÉHO LOŽE TL. 15 cm A ŠTĚRKOPISKOVÉ FILTRAČNÍ VRSTVY TL. 10 cm
