KOORDINAČNÍ SITUAČNÍ VÝKRES

K INVEST s.r.o. Demlova 1011, 674 01 Třebíč IČO : 255 89 679	
Ing. Pavel Fiala	Ing. Pavel Fiala	Ing. Blahoslav Kopeček		
INVESTOR	Povodí Moravy s.p.			
MÍSTO STAVBY	k.ú. Zlín, okres Zlín, kraj Zlínský			
AKCE			DATUM	01/2025
NÁDRŽ ZLÍN, OPRAVA BOČNÍHO PŘELIVU			MĚŘÍTKO	1 : 250
			FORMÁT	A3
			STUPEŇ	DPS
DRUH VÝKR.	KOORDINAČNÍ SITUAČNÍ VÝKRES		VERZE PD	Č.VÝKRESU C.3

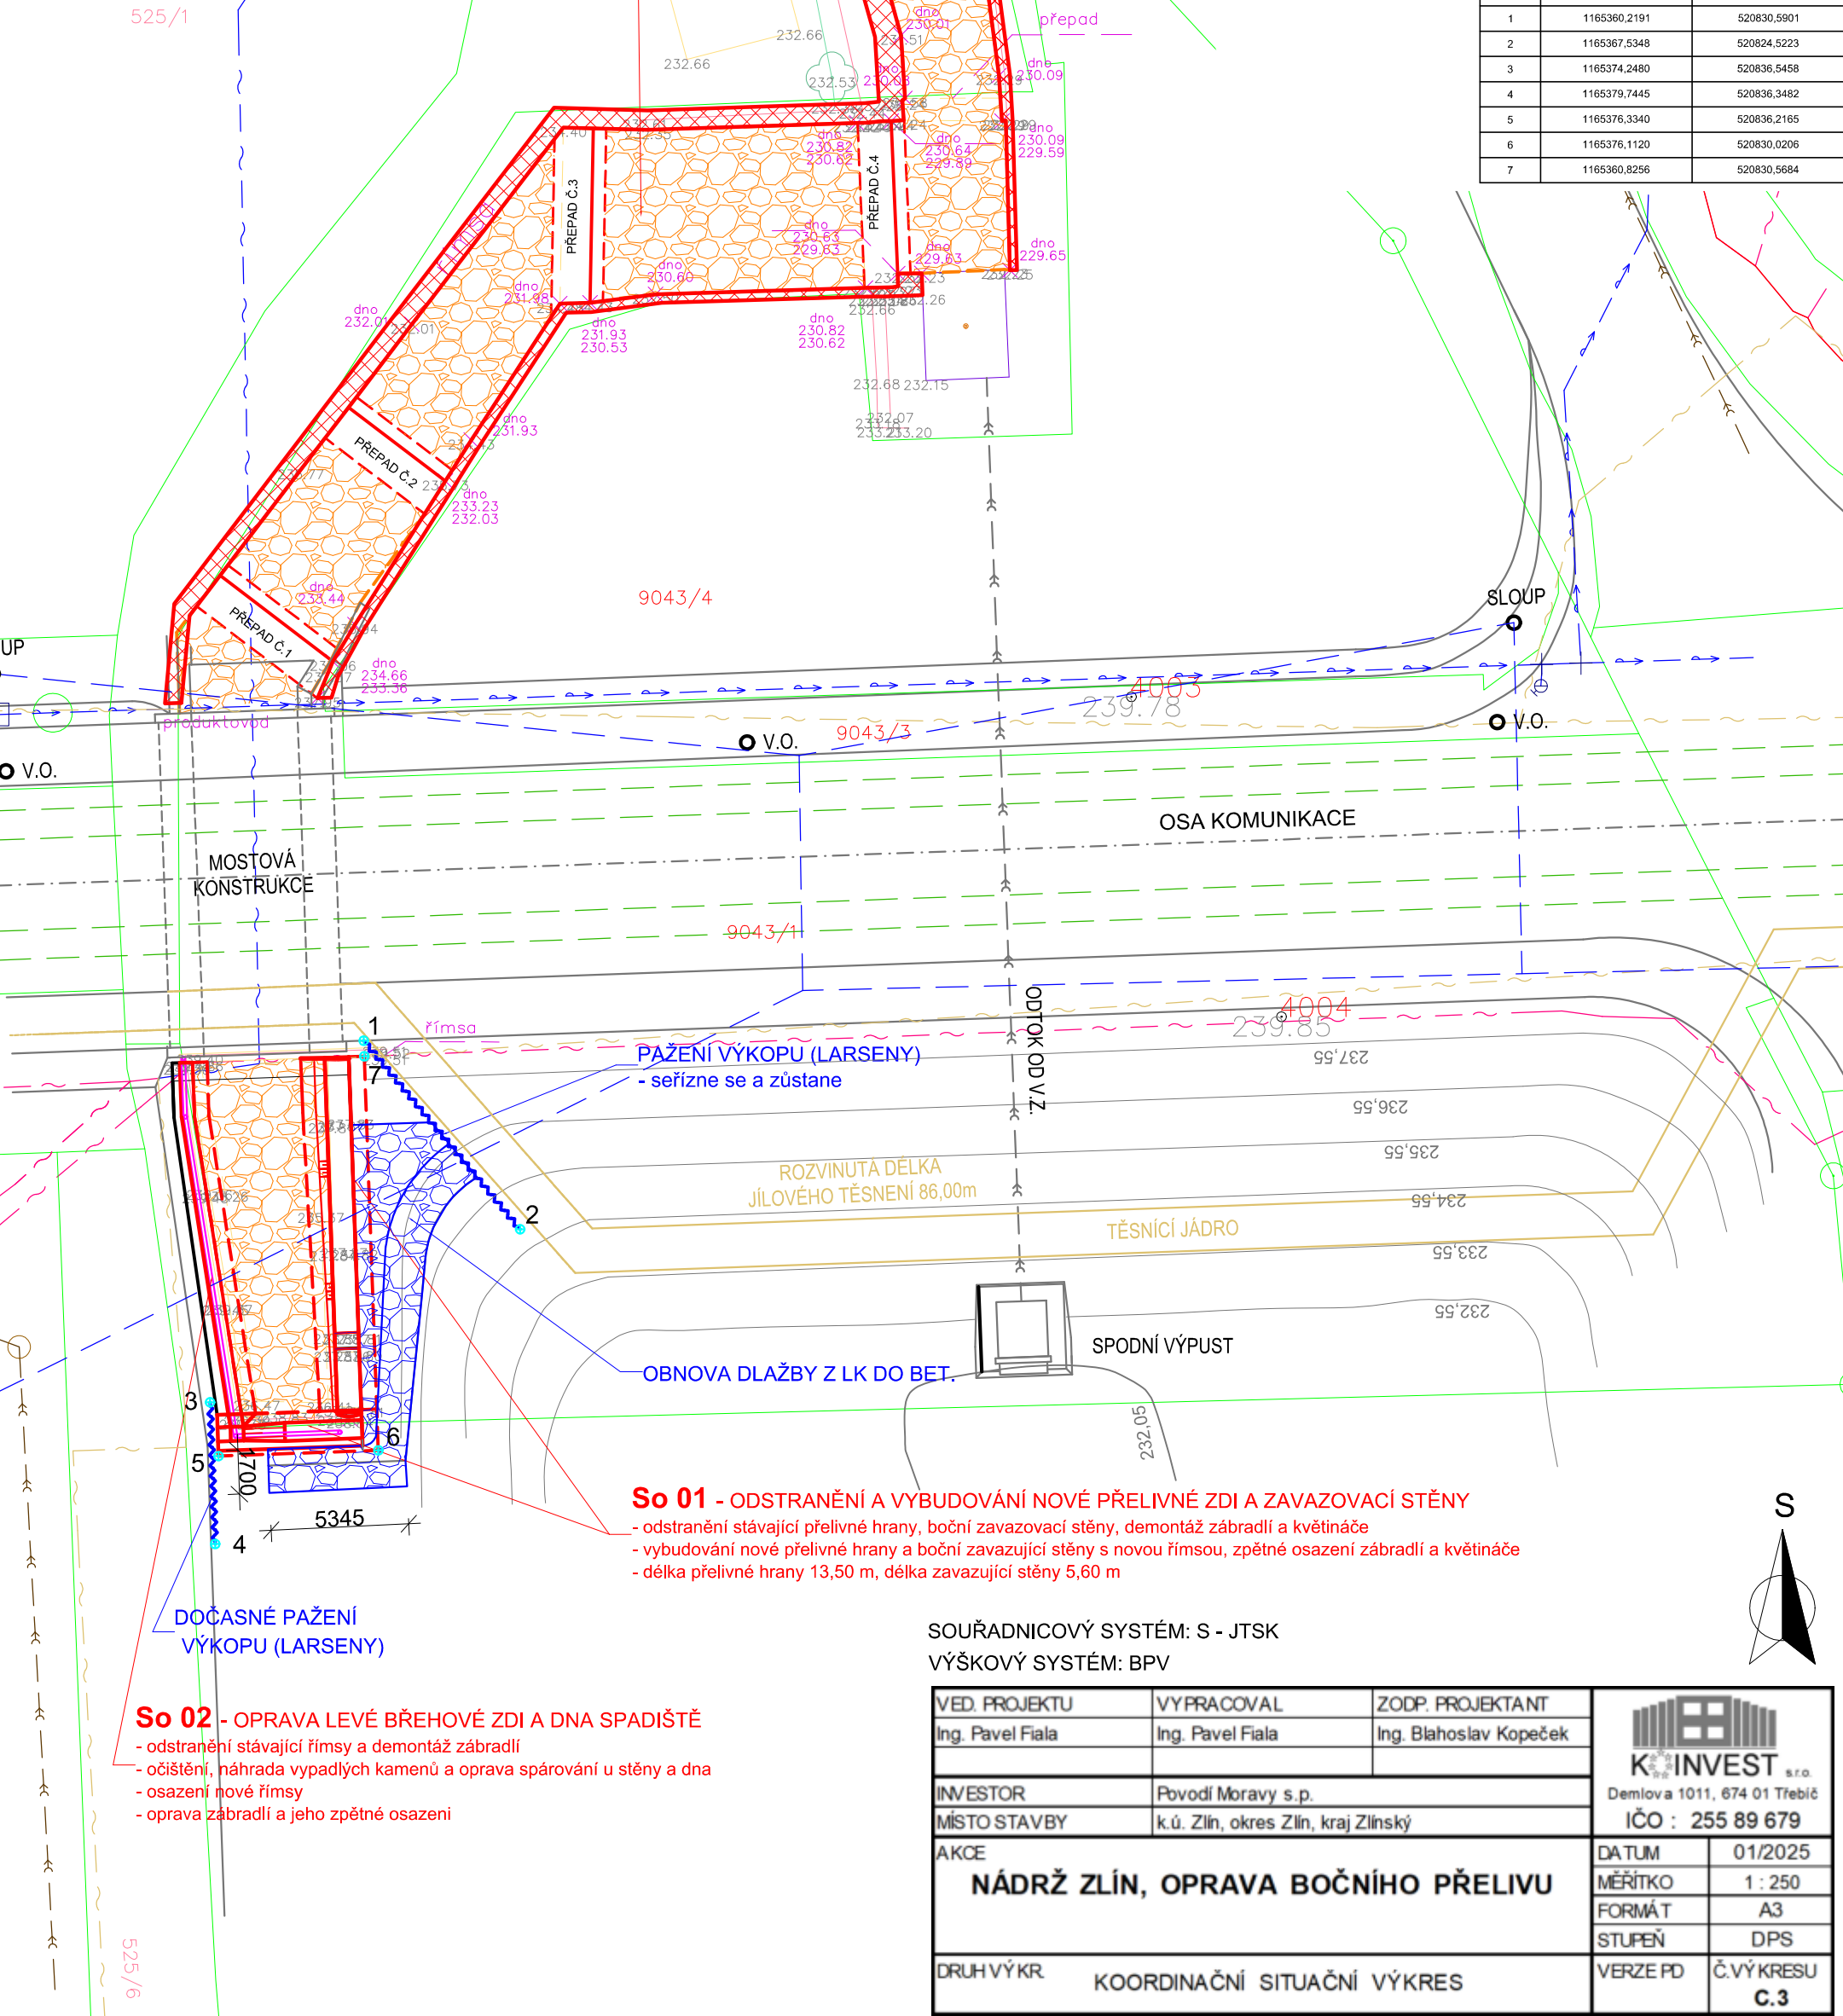
So 03 - OPRAVA ODTOKU OD BEZPEČNOSTNÍHO PŘELIVU
- odstranění náletových dřevin a vegetace ze břehů a koruny stěny
- očištění a oprava spárování u stěny
- očištění, náhrada vypadlých kamenů a oprava spárování u dna
- odstranění kamenného obkladu u přepadů a vyzdění nových
- odstranění římsy a osazení nové prefabrikované

So 01 - ODSTRANĚNÍ A VYBUDOVÁNÍ NOVÉ PŘELIVNÉ ZDI A ZAVAZOVACÍ STĚNY
- odstranění stávající přelivné hrany, boční zavazovací stěny, demontáž zábradlí a květináče
- vybudování nové přelivné hrany a boční zavazující stěny s novou římsou, zpětné osazení zábradlí a květináče
- délka přelivné hrany 13,50 m, délka zavazující stěny 5,60 m

So 02 - OPRAVA LEVÉ BŘEHOVÉ ZDI A DNA SPADIŠTĚ
- odstranění stávající římsy a demontáž zábradlí
- očištění, náhrada vypadlých kamenů a oprava spárování u stěny a dna
- osazení nové římsy
- oprava zábradlí a jeho zpětné osazení
