SO01 - OPRAVA TĚLESA STUPNĚ
Z1 - RÁM HRAZENÍ VTOKU DO ŠTĚRKOVÉ PROPUSTI
TABULKA PRVKŮ (BEZ PROŘEZU)

AQUA CENTRUM Břeclav s.r.o. Kapusty 27, 690 06 Břeclav IČO 60710063, DIČ CZ60710063 tel.: 519 333 689, email: aqc@wo.cz	
Ing. Milan Bartolšic	Ing. Jan Varadínek			
Investor: Povodí Moravy, s.p., Dřevařská 11, 60200 Brno				
Akce: Dřevnice, Upr. Dřevnice Otrokovice, km 2,865-2,935, oprava stupně, odstranění nánosů DOKUMENTACE PRO PROVÁDĚNÍ STAVBY			Formát	
			Datum	duben 2025
			Číslo stavby	
Příloha: SO01 - OPRAVA TĚLESA STUPNĚ ZÁMEČNICKÉ A TRUHLÁŘSKÉ VÝROBKY			Měřítko 1:25	Číslo přílohy D.1.1.3.5

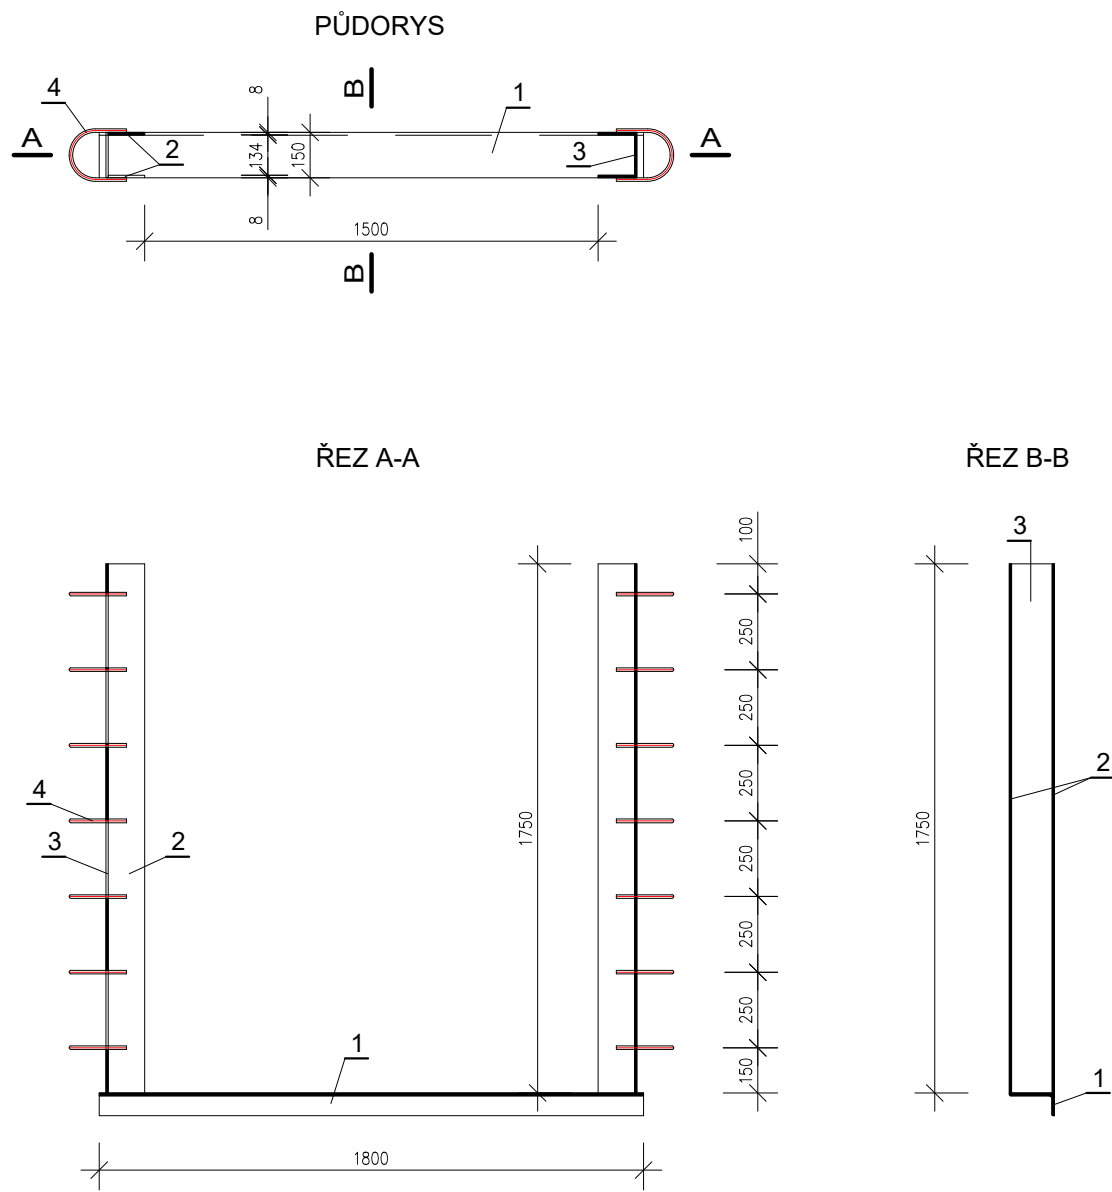
Z1 - RÁM HRAZENÍ VTOKU DO ŠTĚRKOVÉ PROPUSTI

Č. PRVKU	MATERIÁL	DÉLKA (m)	KS	DÉLKA CELKEM	HMOTNOST kg/m	HMOTNOST CELEKM
1	L 150/75/9	1,80	1	1,80	15,40	27,72
2	∅ 120/8	1,75	4	7,00	7,54	52,78
3	∅ 150/8	1,75	2	3,50	9,42	32,97
4	∅12	0,46	14	6,44	0,888	5,72
						119,19

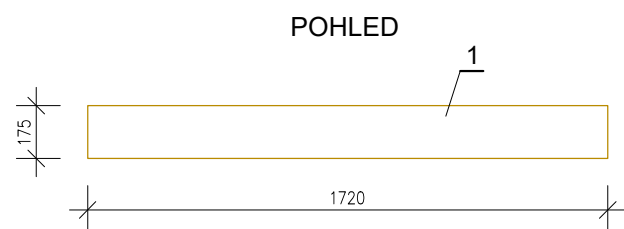
T1 - TRUHLÁŘSKÉ VÝROBKY

TLOUŠŤKA HRADÍTKA ... 120mm
POČET HRADÍTEK ... 10ks
MATERIÁL HRADÍTEK ... DUB
