VÝPIS VÝZTUŽE

<h2 style="margin: 0;">„VN Machová, odstranění nánosů a oprava nádrže“</h2>	
<p>Stavba: Pověz Moravy, s.p. – Dřevařská 932/11, Brno Závod Střední Morava</p> <p>Místo stavby: Vodní tok - bezesmyšlný tok, IDVT: 10208101 VN Machová, k.ú. Machová, Zlínský kraj, ORP Zlín</p> <p>Suplení dokumentace: Projektová dokumentace pro provádění stavby</p> <p>Datum vyřízení: Aktualizace PS: 08.02.2024 6.12.2024</p> <p>Odpovědný projektant: Spolupracovník: Ing. Tomáš Pevchal, Ph.D. Ing. František Beňach Uhořetá 1629, 253 01 Cenovice 38, 56164</p>	
<p>Název výpisu: SO.02 Oprava vypustného objektu DETAIL OBJEKTU SPODNI VYPUSTI</p>	
<p>Měřítko: 1:25, 1:50</p>	<p>Číslo výkresu: D.1.2.2.6.1</p>
<p>Formát: 840×594</p> <p>1:25, 1:50 8 × A4</p>

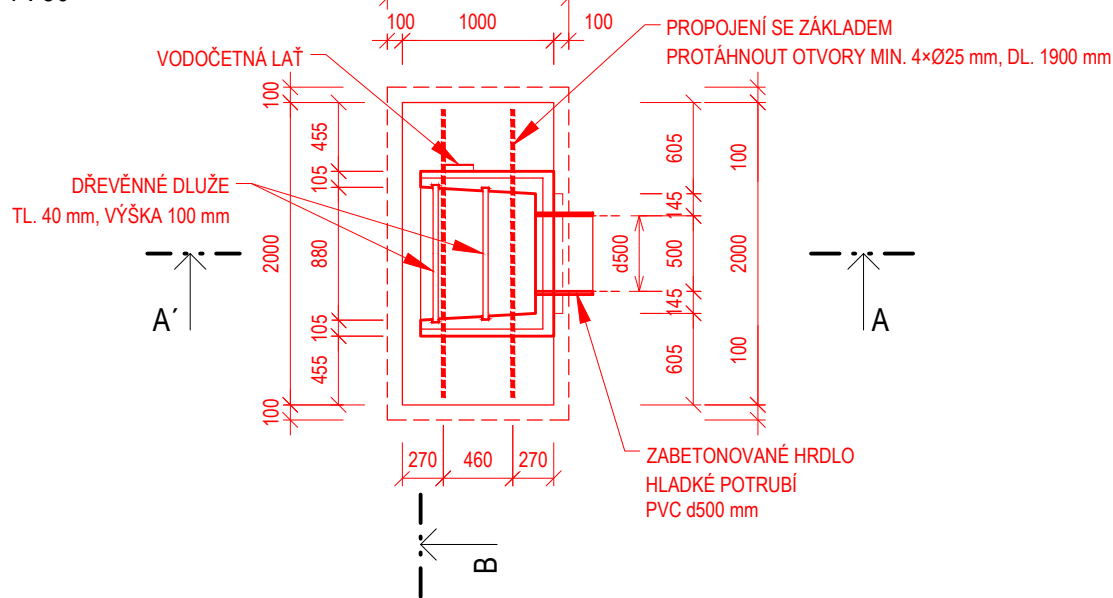
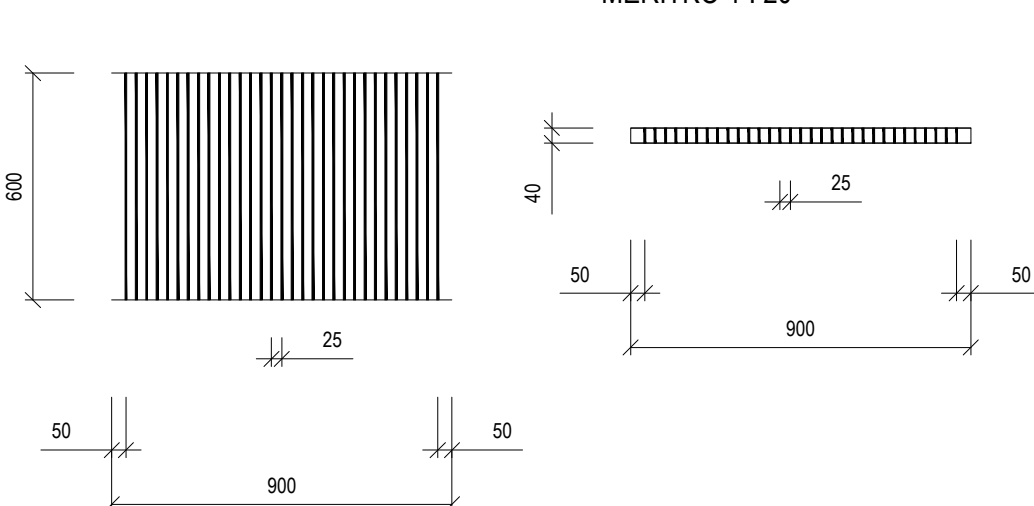
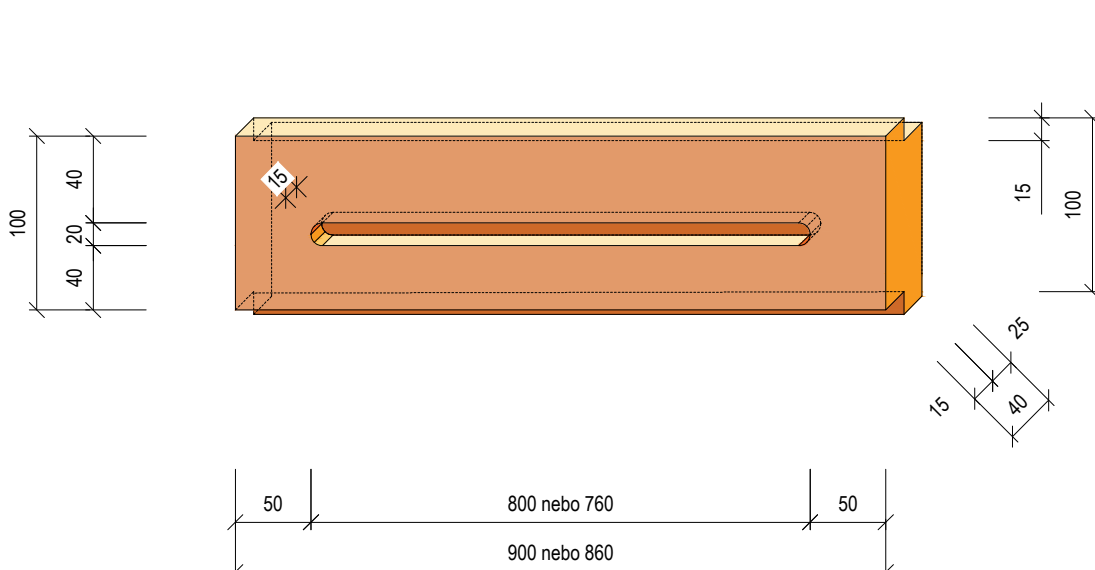
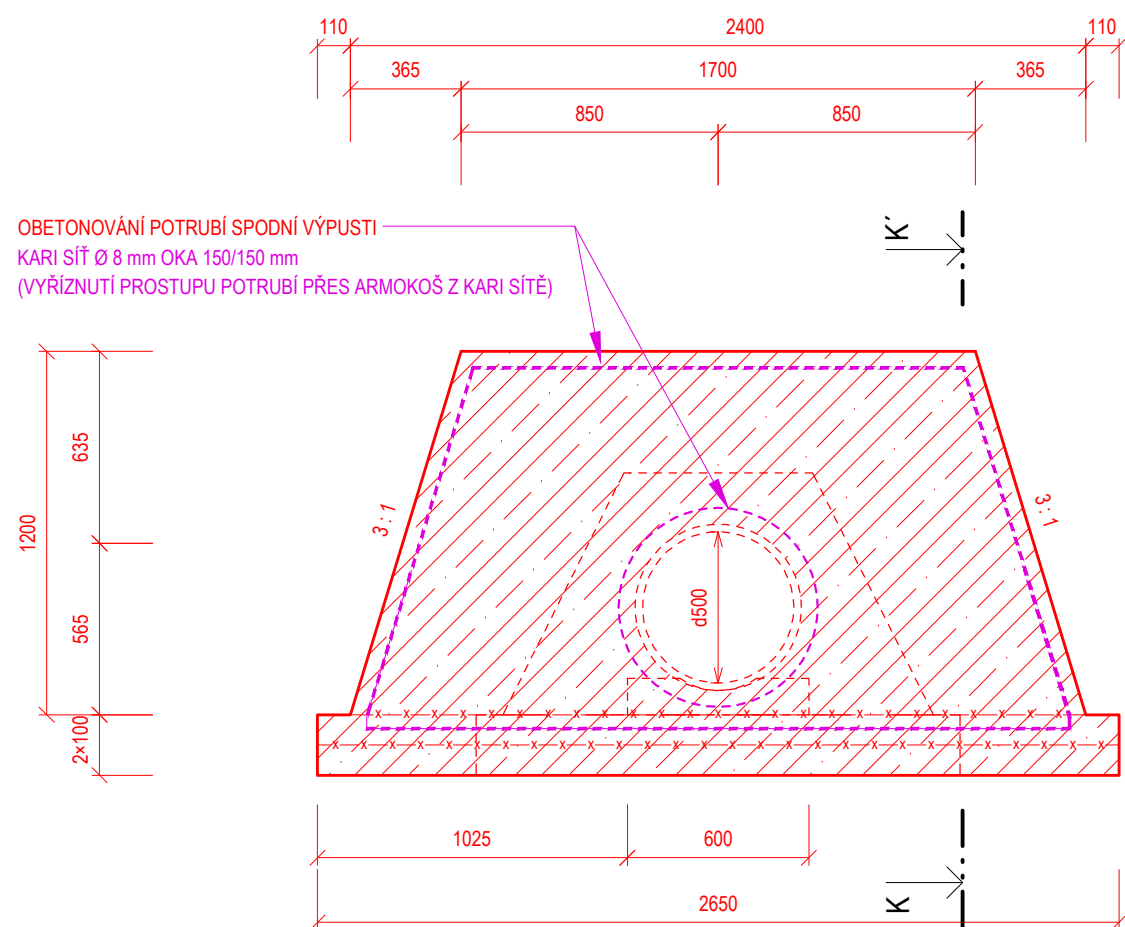
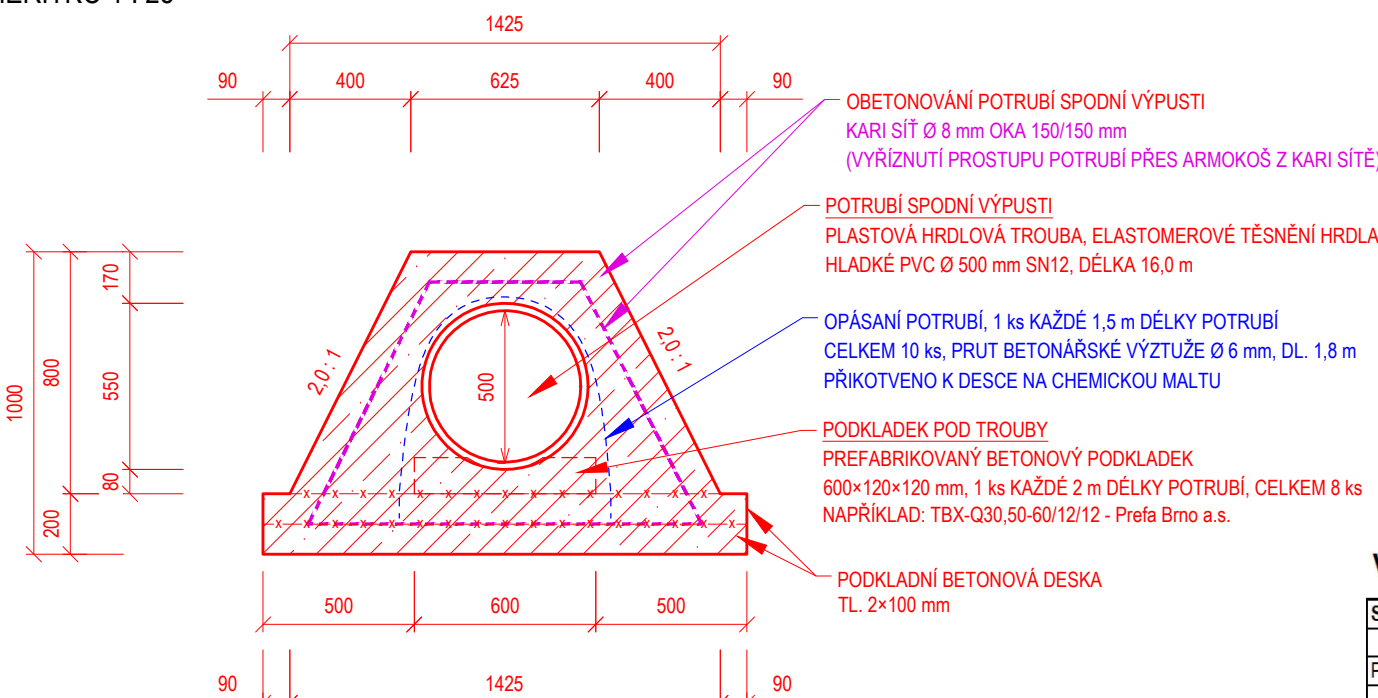
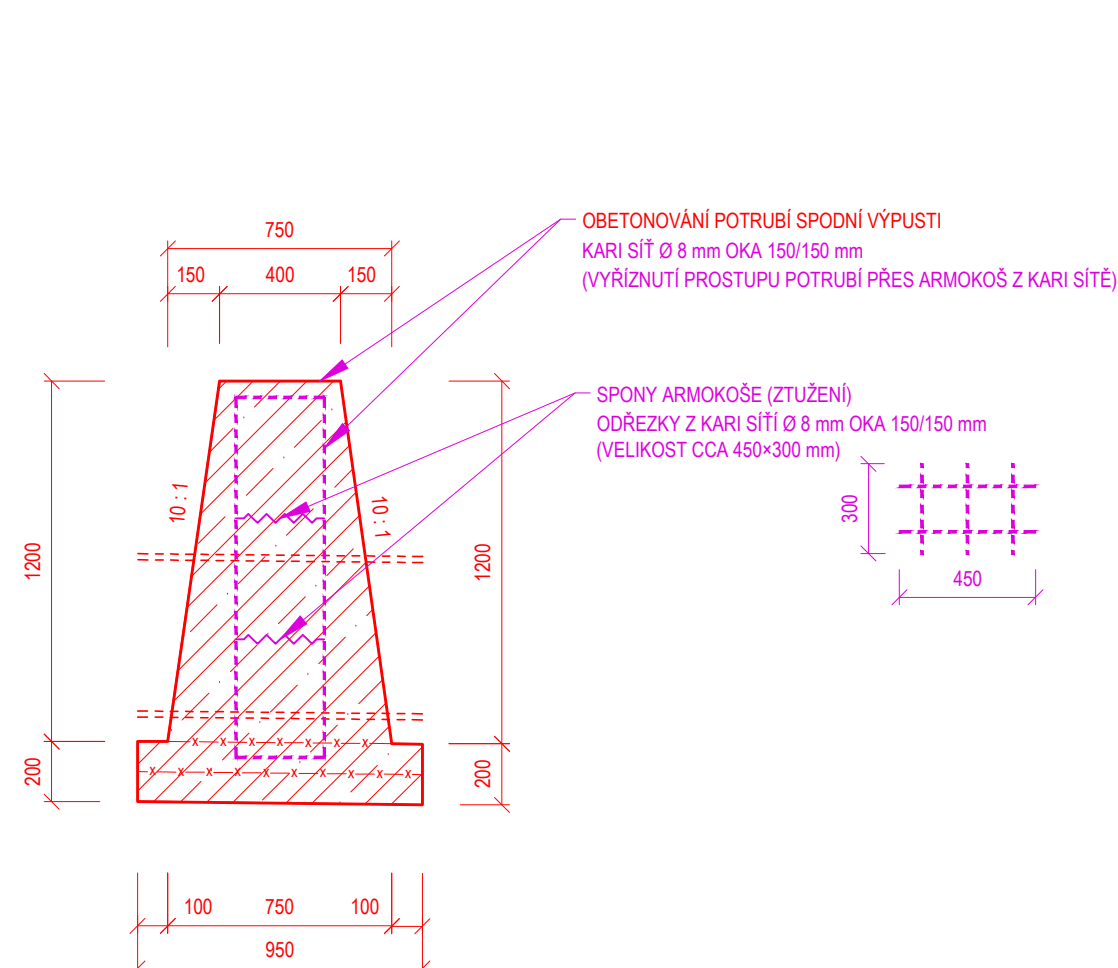
- POŽADOVANÉ KRYTÍ VÝZTUŽE min. 50 mm A POŽADAVKY NA
PROVÁDĚNÍ VIZ TECHNICKÁ ZPRÁVA A VÝKRES VÝZTUŽE
- VÝKRES TVARŮ A VÝZTUŽE VÝTOKOVÉHO ČELA VÝPUSTI JE
DOLOŽEN V SAMOSTATNÉ VÝKRESOVÉ PŘÍLOZE Č. D.1.2.2.6.2
