**„VN Machová, odstranění
nánosů a oprava nádrže“**

SO.02 Oprava výpustního objektu
PŘÍČNÉ ŘEZY ODPADNÍHO KORYTA

Měřítko: 1:50, 1:100 Číslo výkresu: D.1.2.2.8 Formát: 420×297 2 × A4

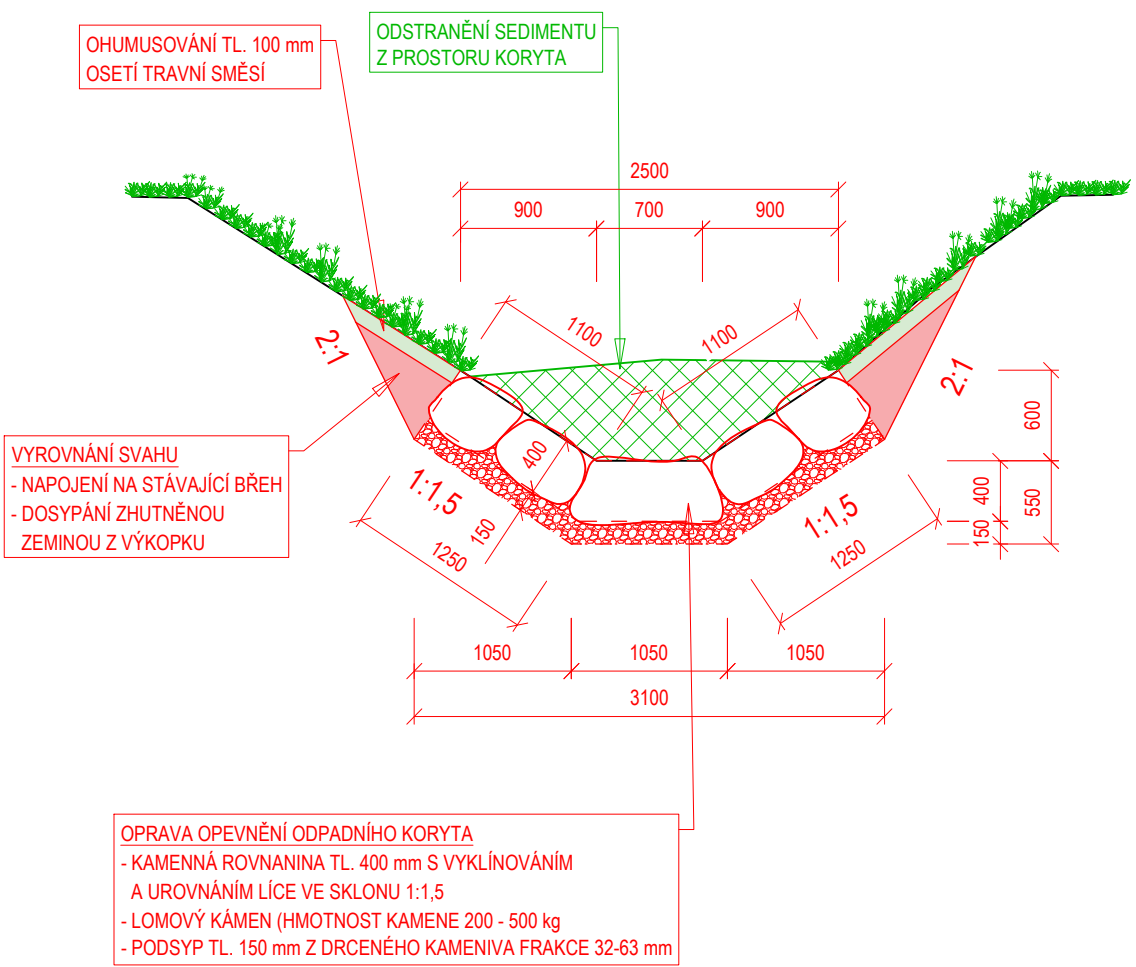
VZOROVÝ VÝKRES OPRAVY OPEVNĚNÍ
MĚŘÍTKO 1:50
