Ved. odd. proj.	Ing. Petr VÁVRA	Autor. ing.	Ing. Petr VÁVRA
Zodp. proj.	Ing. Tomáš KŘENEK	Kreslil	Ing. Tomáš KŘENEK
Kraj:	Liberecký	Obec:	Heřmanice
Investor:	Povodí Labe, státní podnik, Víta Nejedlého 951, 500 03 Hradec Králové		
Název akce:	Oleška, Heřmanice, obnova koryta v ř. km 2,000 - 2,500		
Datum	červen 2025		
Stupeň	ZD		
Pořadové číslo	3745		
Číslo stavby	119 251 028		
Měřítko	1:100		
Č. přílohy	C.2.2

Podélný profil

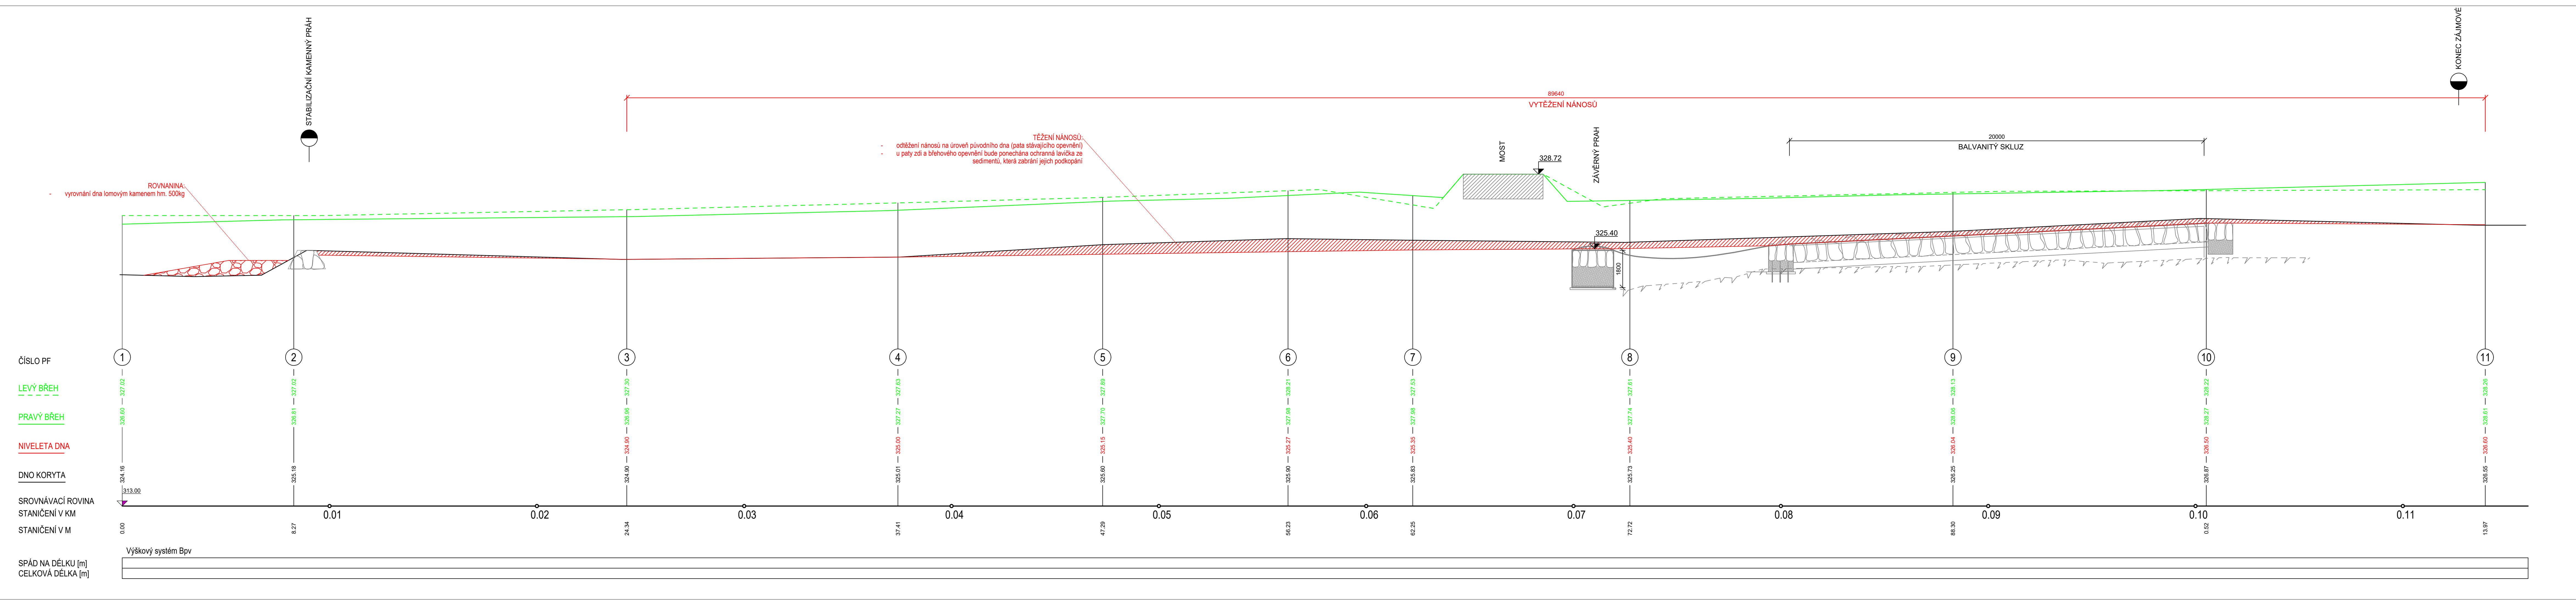
Silniční most nesmí být za žádných okolností poškozen. Těžení nánosů pod mostem bude probíhat s ohledem na ochranu jak konstrukcí spodní stavby tak nosných konstrukcí.

U paty zdi bude ponechána lavice aby nedošlo k prohloubení koryta v místě paty zdi.
