OPRAVA PŘELIVNÉ HRANY STUPNĚ

Zodpovědný pracovník	Vypracoval	 	  AQUA CENTRUM Břeclav s.r.o. Kapusty 27, 690 06 Břeclav IČO 60710063, DIČ CZ60710063 tel.: 519 333 689, email: aqc@wo.cz
Ing. Milan Bartolšic	Ing. Jan Varadínek		
Investor: Povodí Moravy, s.p., Dřevařská 11, 60200 Brno			Formát
Akce: Rusava, Upr. Holešov Dobrotice, km 16,340 - 18,163 oprava jezu a stupňů, odstranění nánosů DOKUMENTACE PRO PROVÁDĚNÍ STAVBY			Datum
			Číslo stavby
Příloha: SO07 - SPÁDOVÝ STUPEŇ km 17,882 STAVEBNÍ VÝKRESY			Měřítko 1:50
			Číslo přílohy D.1.1.3.11

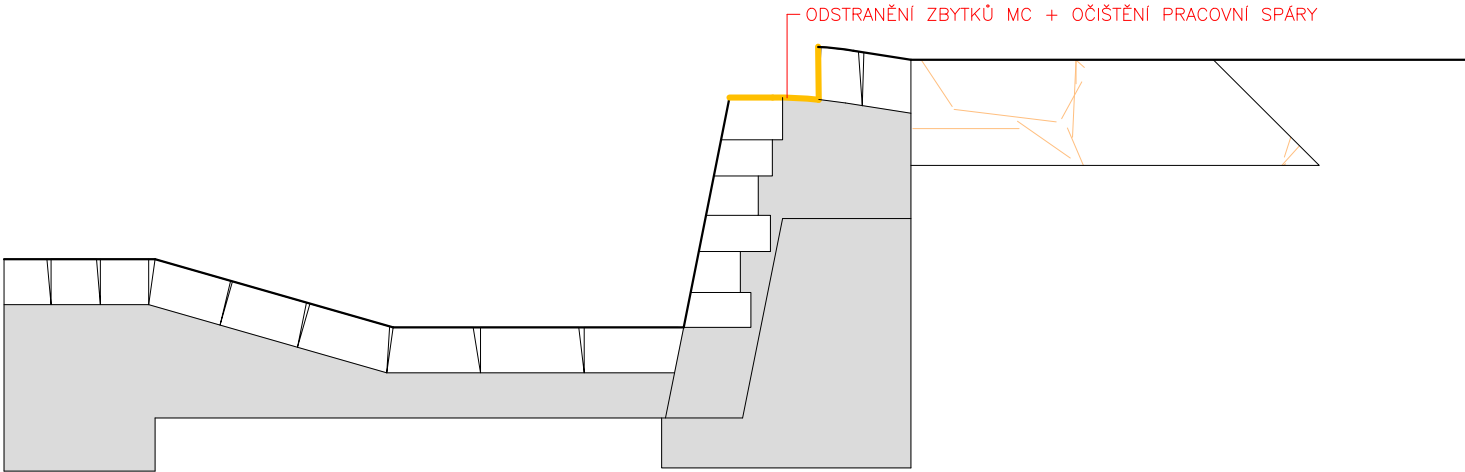
BOURACÍ PRÁCE - PODÉLNÝ ŘEZ

Před zahájením bouracích prací se provede zaměření nepoškozených částí úrovní koruny opravovaných konstrukcí, které budou následně v rámci opravy odstraněny (koruna přelivné hrany, koruna závěrečného prahu). Výšková úroveň těchto konstrukcí bude fixována ocelovými floky mimo opravovaný objekt na místě vylučující jejich poškození stavební činností. Následná oprava bude provedena do výškové úrovně původní konstrukce před jejím poškozením.

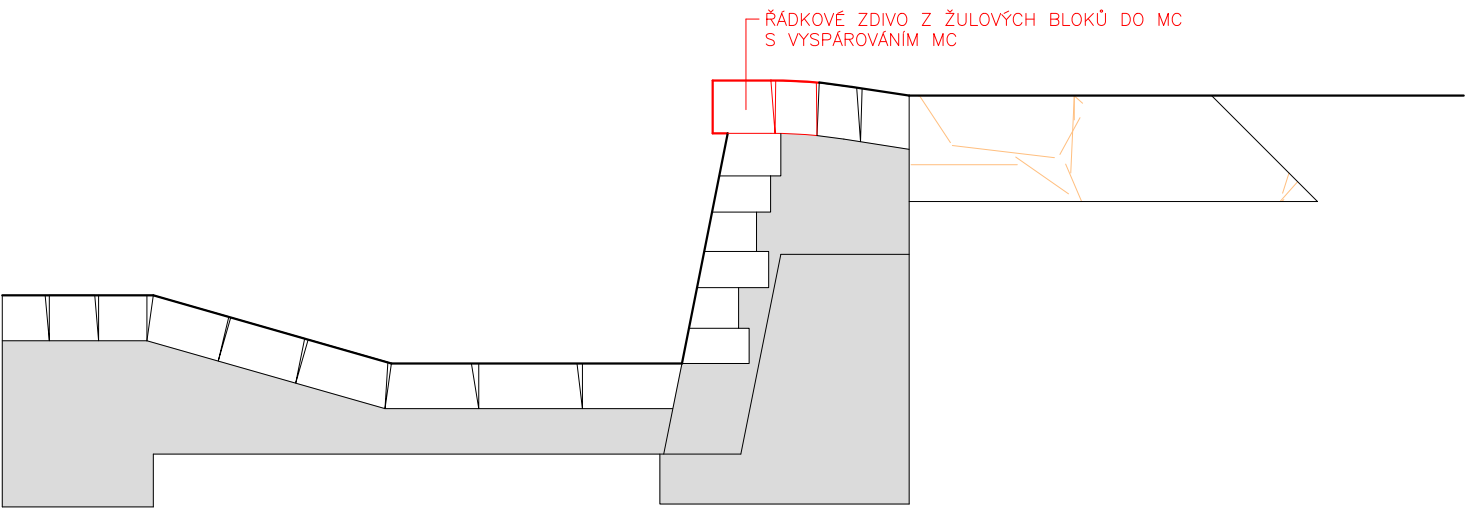
NOVÝ STAV - PODÉLNÝ ŘEZ

POZNÁMKA:
• VELIKOST BLOKU SE UPRAVÍ NA MÍSTĚ DLE SKUTEČNÉHO TVARU OTVORU

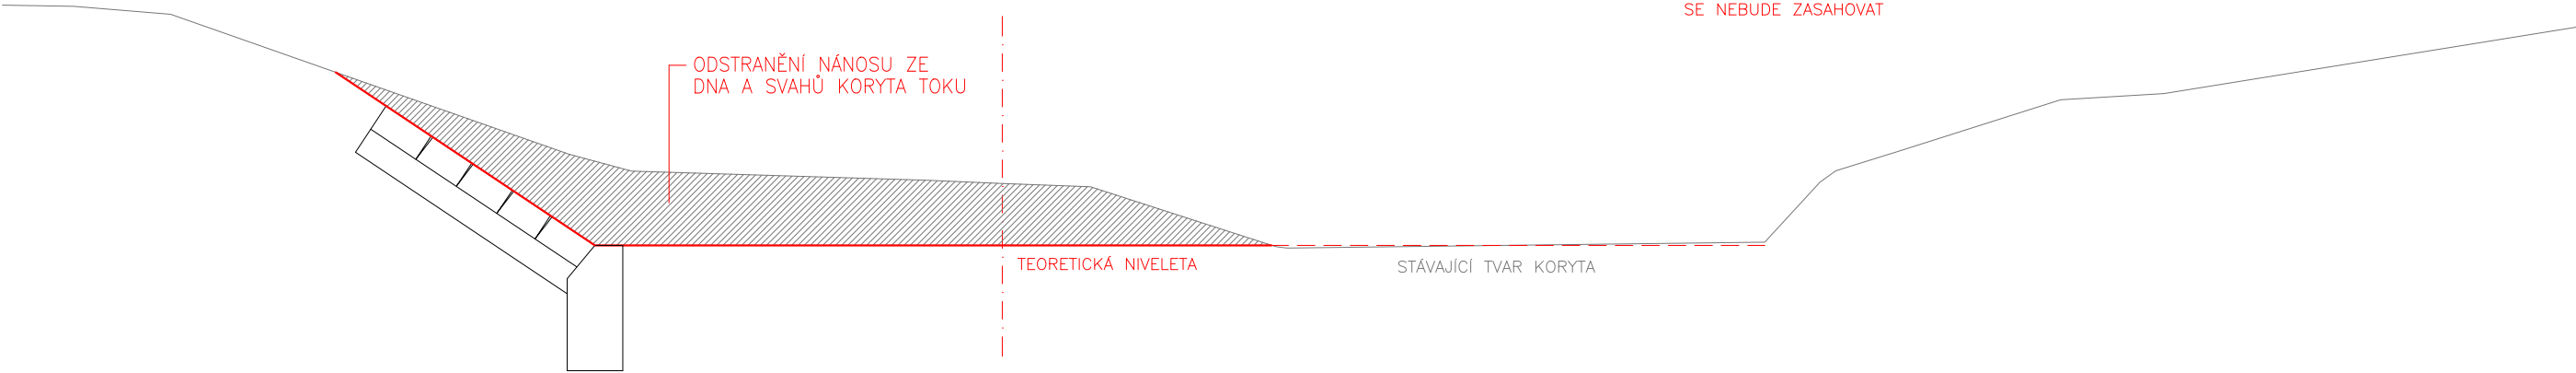
ODSTRANĚNÍ NÁNOSŮ ZE DNA KORYTA TOKU
VZOROVÝ ŘEZ

POZNÁMKA:
• DO PROFILU KORYTA POD ÚROVNÍ TEORETICKÉ NIVELETY SE NEBUDE ZASAHOVAT
