Akce:  
**Bečva**  
jez Osek, jez Troubky a břehové  
opevnění v k.ú. Tovačov

Stavebník:  
Povodí Moravy, s.p. - Dřevařská 932/11, Brno  
Místo stavby:  
Vodní tok - Bečva IDVT10100043  
k.ú. Lipník nad Bečvou a Tovačov  
Stupeň dokumentace:  
PD pro provedení stavby  
Datum: 6.2025 Číslo projektu: Paré:  
Odpovědný projektant: Ing. Tomáš Pecival, Ph.D.  
Spolupracoval: Unhošťská 1629, 253 01

Název výkresu:  
ZÁKRES DO KATASTRÁLNÍ MAPY - SO 01

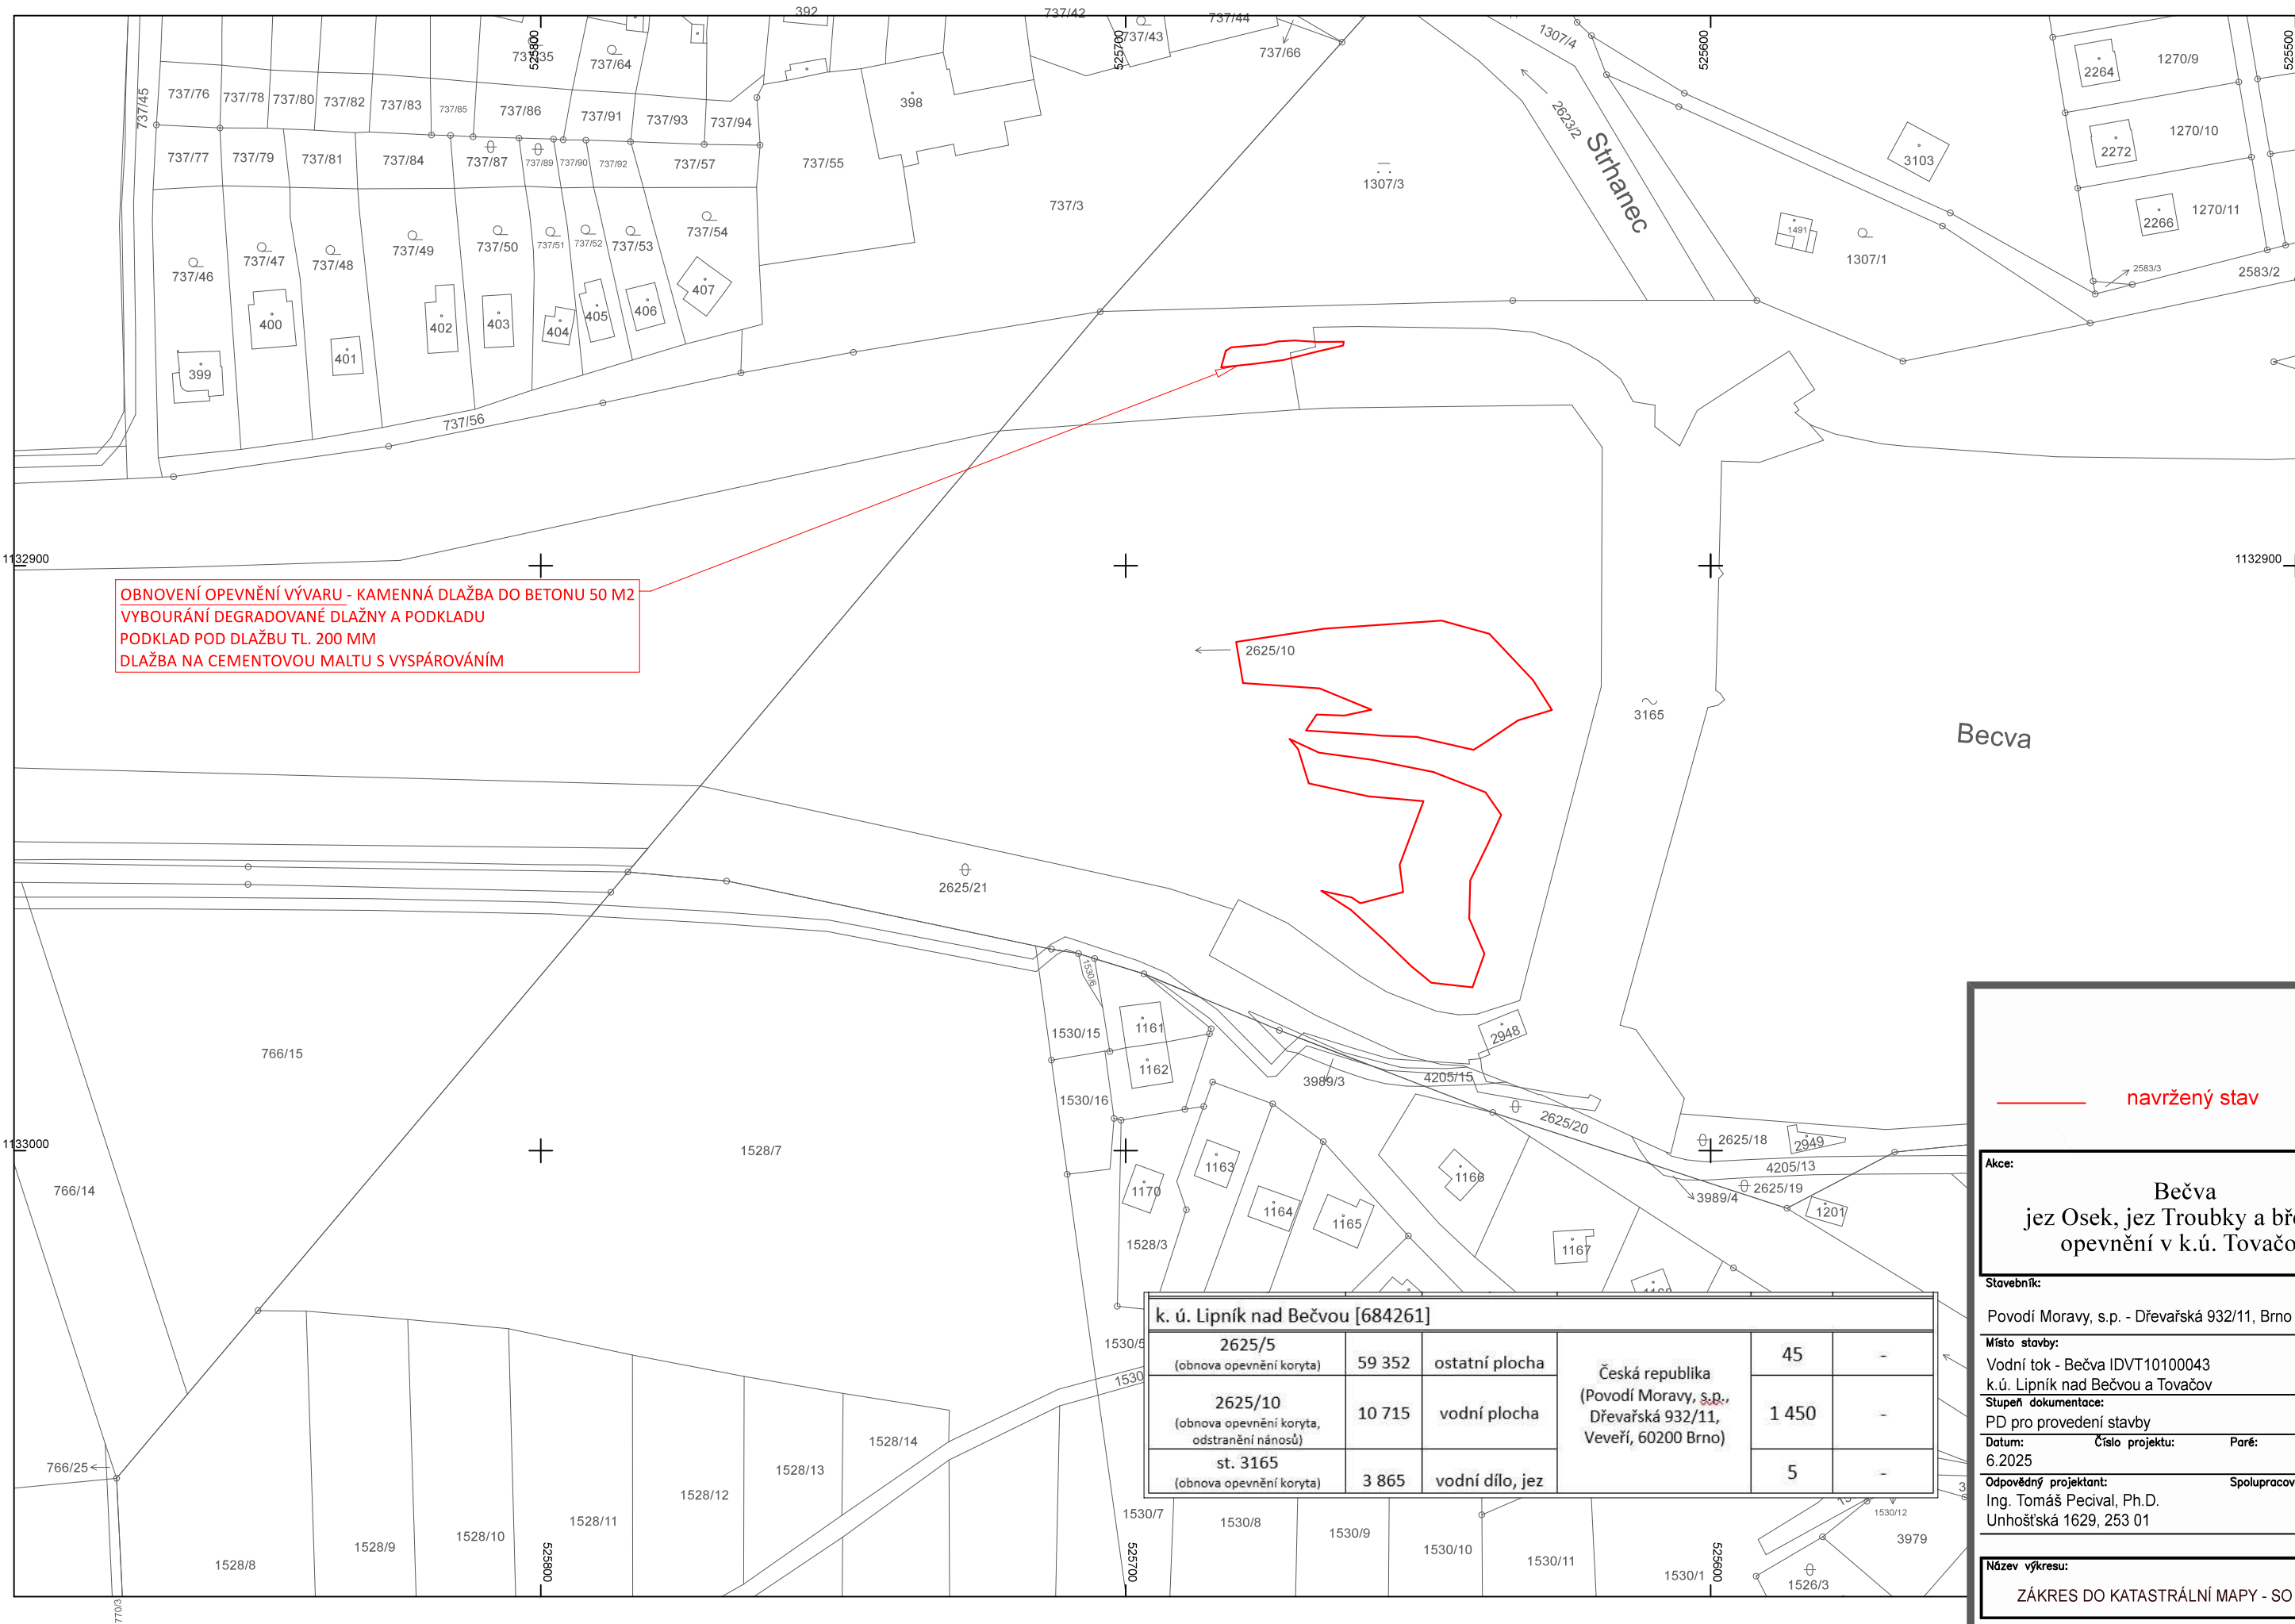
Měřítko: 1 : 1 000 Číslo výkresu: C.2.1. Formát: 2x A4

OBNOVENÍ OPEVNĚNÍ VÝVARU - KAMENNÁ DLAŽBA DO BETONU 50 M2  
VYBOURÁNÍ DEGRADOVANÉ DLAŽNY A PODKLADU  
PODKLAD POD DLAŽBU TL. 200 MM  
DLAŽBA NA CEMENTOVOU MALTU S VYSPÁROVÁNÍM

navržený stav

k. ú. Lipník nad Bečvou [684261]					
2625/5 (obnova opevnění koryta)	59 352	ostatní plocha	Česká republika (Povodí Moravy, s.p., Dřevařská 932/11, Veveří, 60200 Brno)	45	-
2625/10 (obnova opevnění koryta, odstranění nánosů)	10 715	vodní plocha		1 450	-
st. 3165 (obnova opevnění koryta)	3 865	vodní dílo, jez		5	-
