Odpovědný řešitel	Zpracovatel podkladů	Kreslil	Prověřil
	Ing. Jaroslav Gric	Ing. K. Petruželová	Ing. K. Petruželová	Ing. Jaroslav Gric
Objednatel: Povodí Moravy, s.p., Dřevařská 932/11, 602 00 Brno				
Název zakázky: Senice – Ústí, Leskovec, ř. km. 1,050 – 1,120; 3,220 – 3,320	Stupeň	DPS		
	Formát	6xA4		
	Datum	08/2025		
Část: SO 02 - oprava balvanitého skluzu a LB výtrž Leskovec	Číslo zakázky	25 7029		
Název přílohy: Balvanitý skluz	Měřítko	1:50		
	Číslo přílohy	D.2.4		
	Číslo výtisku

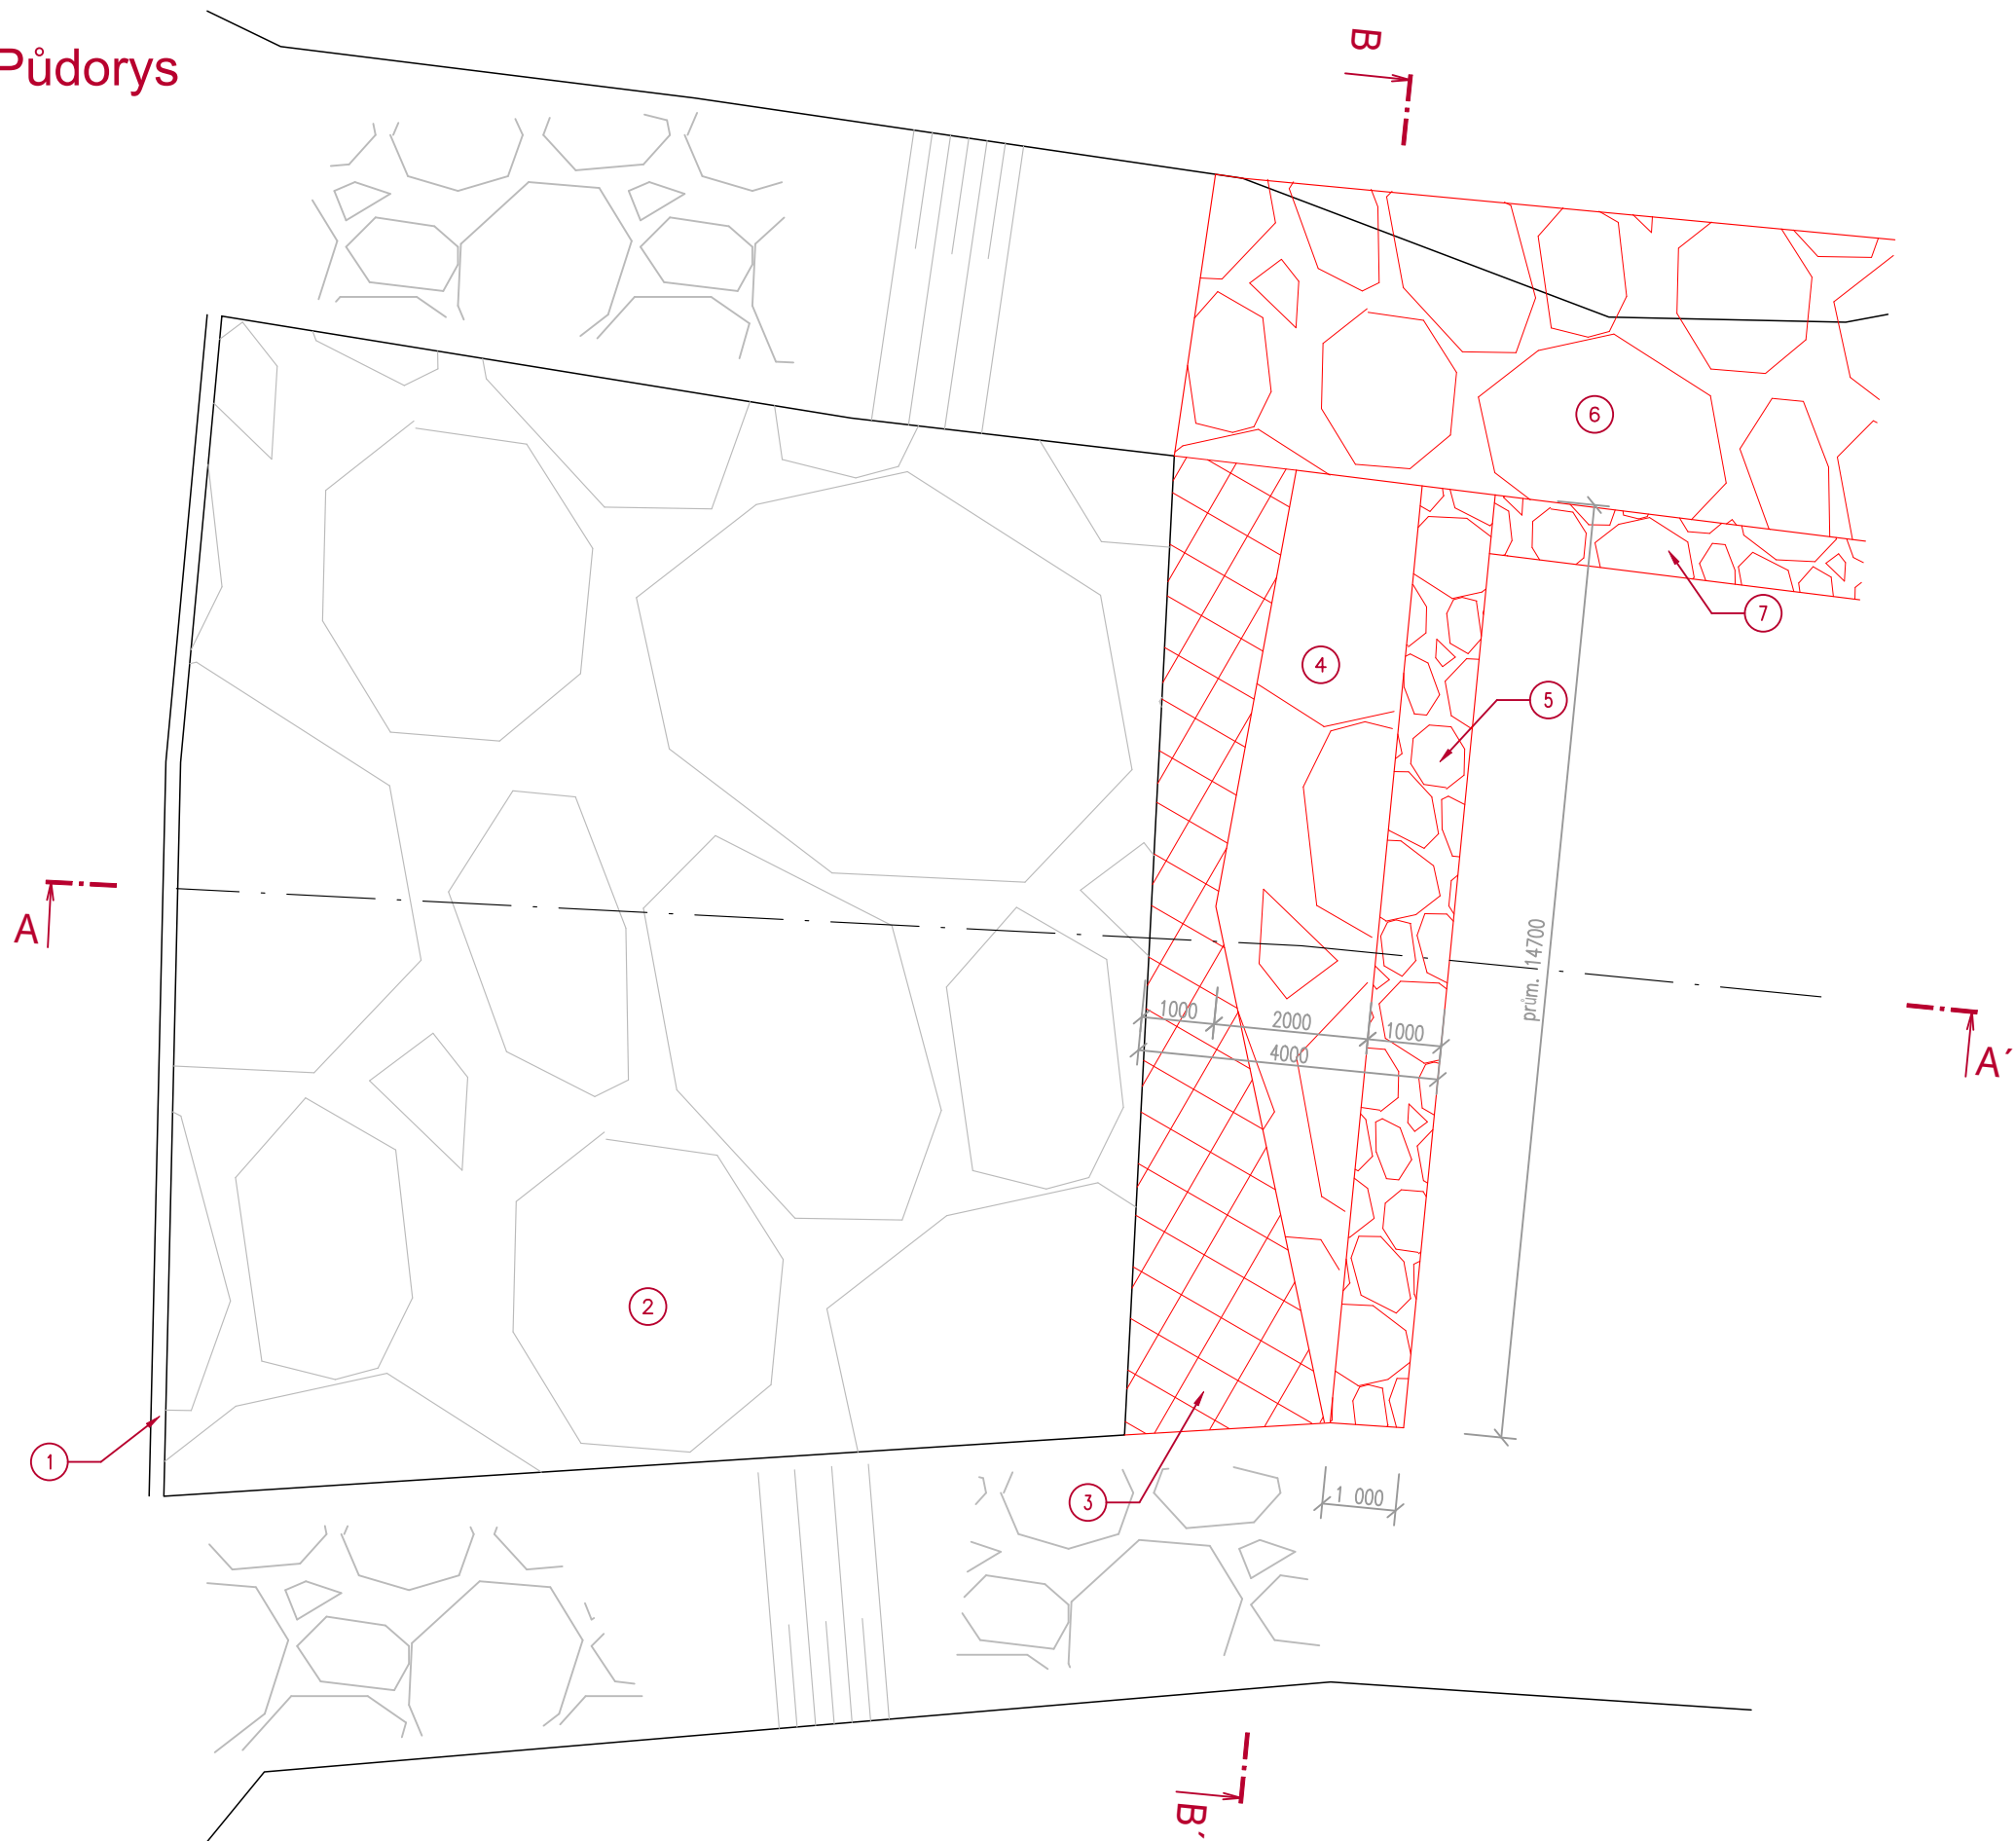
Půdorys

- Balvanitý skluz je shora ohraničen štětovou stěnou. Ze spodní části skluzu byly částečně rozplaveny balvany.
- Oprava tělesa skluzu bude provedena od ř. km 3,3149, kde bude v celé šířce provedeno rozebrání na délku 1 m a průměrně na délku 2 m bude provedeno doplnění balvanitého skluzu. Celkem bude tedy provedena oprava v délce 3 m, což činí 17,3 % z celkové plochy skluzu.
- Skluz bude doplněn lomovými kameny o hmotnosti 500 - 1000 kg, které budou sazeny na štět. Tloušťka skluzu bude 0,7 m.
- Skluzová plocha bude zakončena v úrovni dna zavazovacím pasem z těžkého lomového kamene o šířce 1m a minimální hloubce 1 m. Zavazovací pas končí v ř. km 3,3108.
- Pod balvanitým skluzem bude vytvořena tůňka o hloubce min. 15 cm, boky tůňky budou opatřeny mezerami pro úkryt ryb a vodních živočichů.
