<div>VODNÍ DÍLA - TBD</div> <div>Pracoviště Brno: Studená 2, 638 00 Brno Tel.: + 420 721 222 313 Email: bmo@vdtbd.cz www.vdtbd.cz</div>	
STAVEBNÍK Povodí Moravy, s.p.					
MÍSTO STAVBY Lesnice, Postřelmov					
AKCE					
Morava, oprava hrází v k.ú. Lesnice, Postřelmov				PROJEKT Č. P 3490	ARCHIVNÍ Č. 3575/403
				DATUM 07 / 2025	STUPEŇ DPS
				FORMÁT 6x44	
PŘÍLOHA SO01 - PODROBNÁ SITUACE				MÉRITKO 1 : 1000	ČÍSLO PŘÍLOHY E.2.1

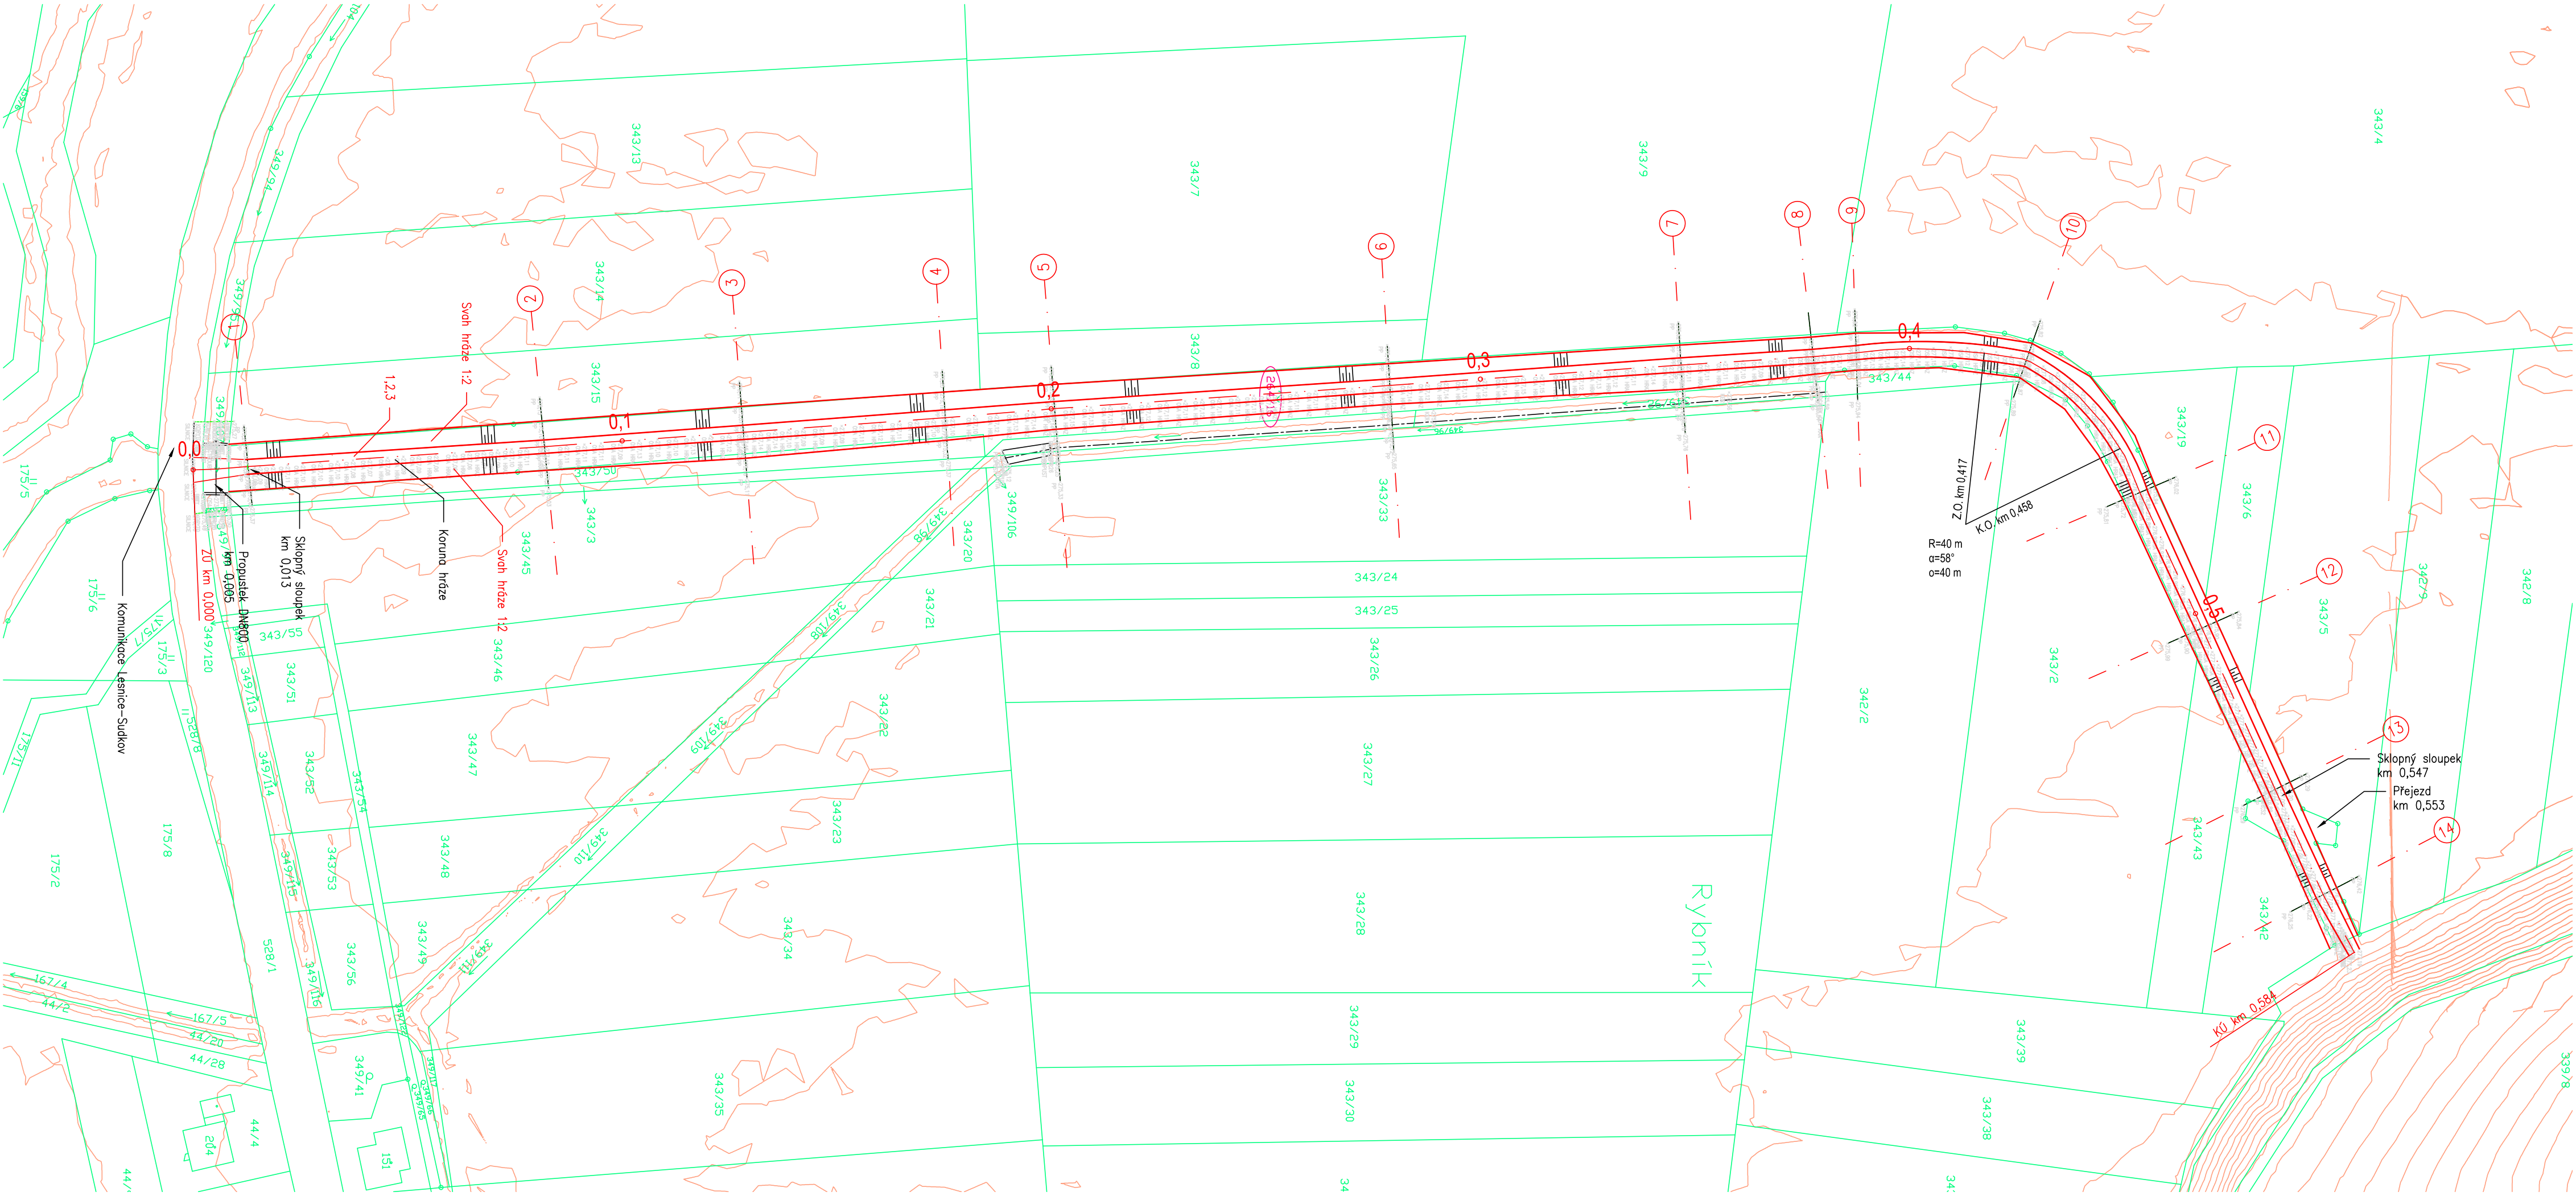
- Návrhový stav rekonstrukce hráze
- Stávající stav
- KN Lesnice – 680214
- 264/16** Dotčené pozemky
- Geodetické zaměření hráze
- Vrstevnice (DMT 5G)

- 1 – opevnění koruny – 3–vrstvý kryt, tl. 70 mm (100 mm před zhutněním)
- a – frakce 4 – 8 mm v tl. 25 mm
- b – frakce 8 – 16 mm v tl. 35 mm
- c – frakce 16 – 32 mm v tl. 40 mm
- 2 – opevnění koruny – zesílení úmostnosti pláň – roznášecí komorový prvek + štěrkokápná a štěrková výplň tl. 200 mm
- 3 – separační prvek – geotextilie 350 g/m²
