HRÁZKY PRO ZACHYCENÍ NEČISTOT PŘI ČIŠTĚNÍ POTRUBÍ

DOKUMENTACE PRO PROVEDENÍ STAVBY				PROJEKTANT		
ZODPOV. PROJEKTANT		HIP	VYPRACOVAL	KONTOLOVAL		
ING. VÍTĚZSLAV PRUŠA		ING. EVA TOMŠÍČKOVÁ	ING. EVA TOMŠÍČKOVÁ	ING. VÍTĚZSLAV PRUŠA		
MÍSTO STAVBY:	k.ú. Ostojkovice					
KRAJ:	JIHOČESKÝ KRAJ					
OBJEDNATELÉ:	Povodí Moravy, s.p., Dřevařská 11, 602 00 Brno					
NÁZEV STAVBY: OSTOJKOVICKÝ P., ř. km 4,200 - 4,330 OPRAVA ZATRUBNĚNÍ				DATUM		říjen 2025
				FORMÁT		2xA4
				ČÍSLO ZAKÁZKY		11/8/2025
				MĚŘÍTKO		1:200
NÁZEV OBJEKTU: OPRAVA ZATRUBNĚNÍ				ČÍSLO PARÉ:		ČÍSLO VÝKRESU:
ODTOK - ZACHYCENÍ NEČISTOT PŘI ČIŠTĚNÍ POTRUBÍ						D.05

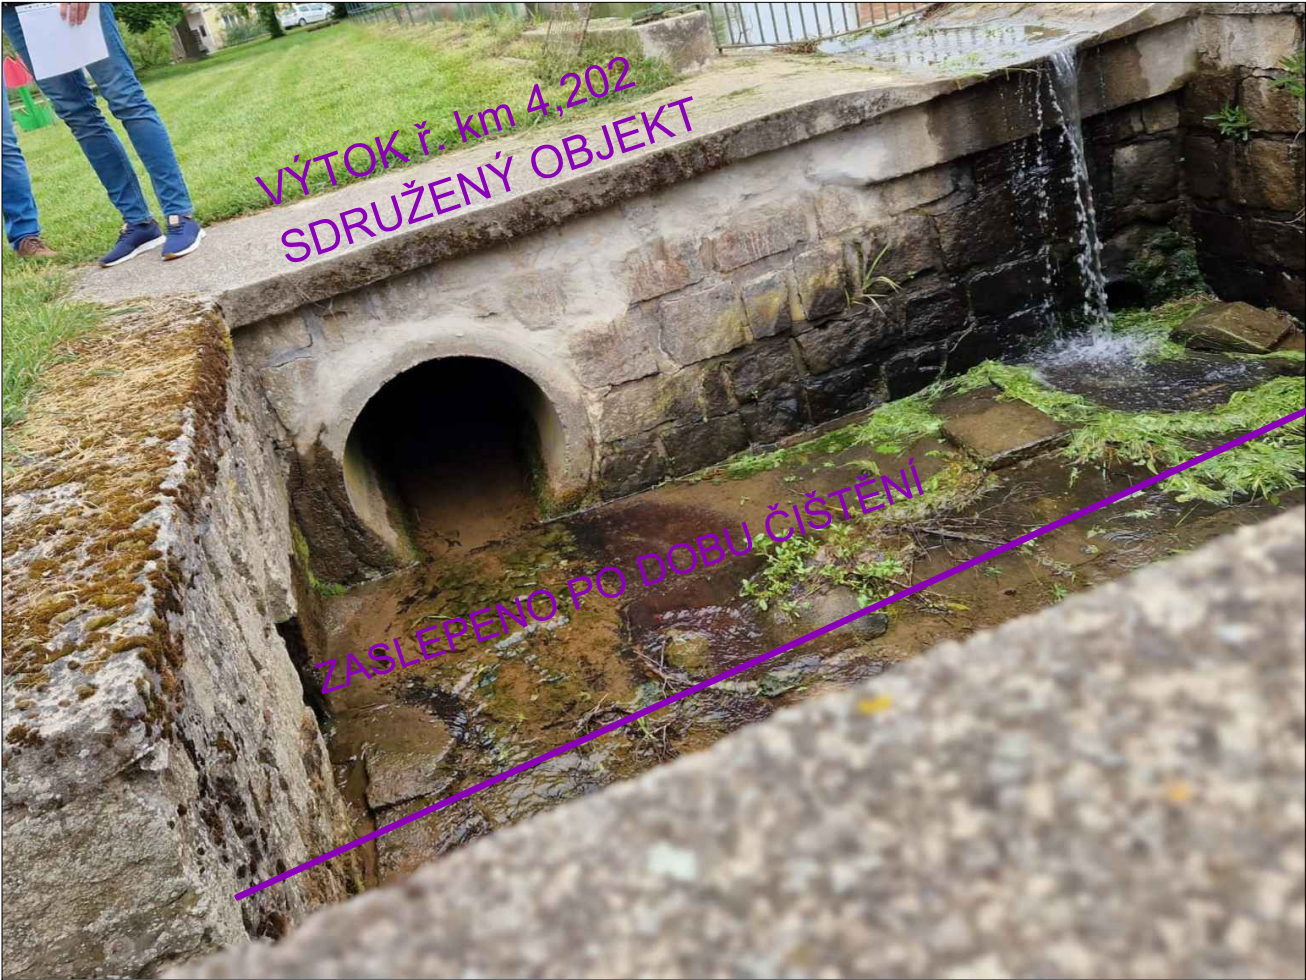
1. hrázka ve sdruženém objektu–přepad bude ve výšce 0,2m

2. hrázka v korytě za mostem – bude sloužit pro dodatečné zachycení nečistot –všechny přítoky budou po dobu čištění potrubí zaslepeny –zachycené nečistoty budou odvezeny jako odpad na skládku

VÝTOK ř.km 4,202

1. hrázka

2. hrázka
