ZÁZNAM

z provozní kontroly technologie

| <u>Vodní dílo:</u> | uzávěry MVE Ivančice |
| <u>Datum provozní kontroly:</u> | 3. 6. 2025 |

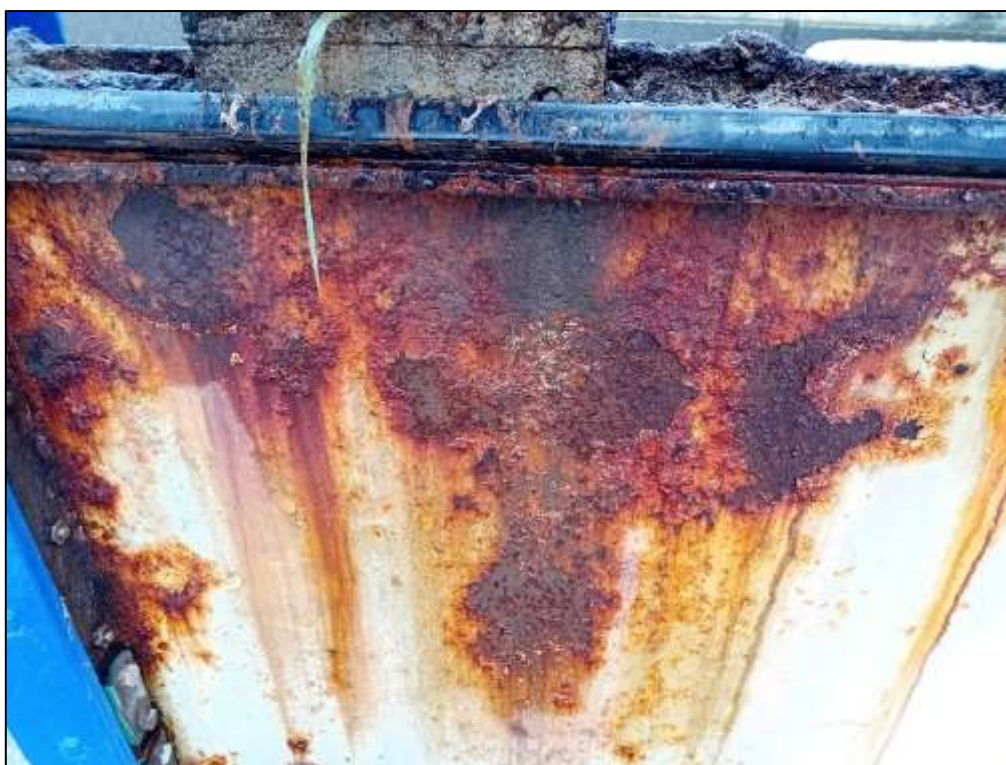
Obr. 1

| ROZBĚH Z NULY | ROZBĚH Z MEZIPOLOHY | BĚH | KOLÍSÁNÍ | DOJEZD | |
| - | - | - | - | - | |
| CELKOVÝ STAV UZÁVĚRU | | Funkční, vysoké průsaky, hloubková koroze tělesa uzávěru. Největší místo průsaku je levý dolní roh po vodě. | | | |

- Hloubková koroze stavidlového uzávěru jalové výpusti, vysoký průsak cca 15 l/s, poškozené těsnění.
- Prasklé uložení hnacího pastorku.

- **Z důvodu špatného technického stavu uzávěru jalové propusti do provedení jeho výměny nemanipulovat.**
- Vyměnit stávající stavidlový uzávěr jalové propusti za nový, z korozivzdorné oceli, vyměnit uložení hnacího hřídele.
- Při odstávkách elektrárny manipulovat v několika cyklech s klapkovými uzávěry na propojovacím potrubí mezi TG1 a TG2.
- Pravidelně kontrolovat závlačky na řetězech čistícího stroje.
