<b>FOTOGRAFICKÁ DOKUMENTACE K POVODŇOVÝM ŠKODÁM 2024</b>	
Vsetínská Bečva, Janová - Velké Karlovice (HM 221 562, HM 221 554, HM 221 546, HM 223 146, HM 223 154)	
ČÍSLO PROTOKOLU:	268
PODPIS:

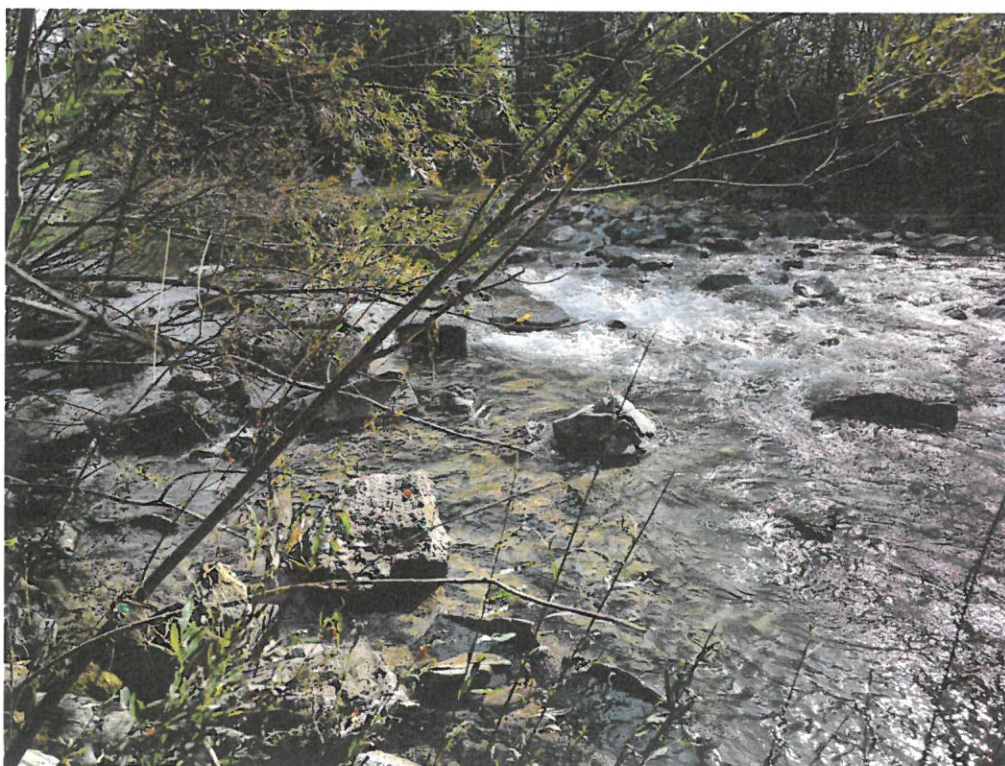
FOTO 1

POPIS MÍSTA: V úseku došlo k zanesení podjezí jezu Bradovský, Halenkovský, Vranecký, Adamovský, pomístnému poškození opevnění koryta a příčných objektů. Trvání závadného stavu ohrožuje stabilitu opevnění břehu, nivelety dna a snižuje kapacitu koryta toku.
