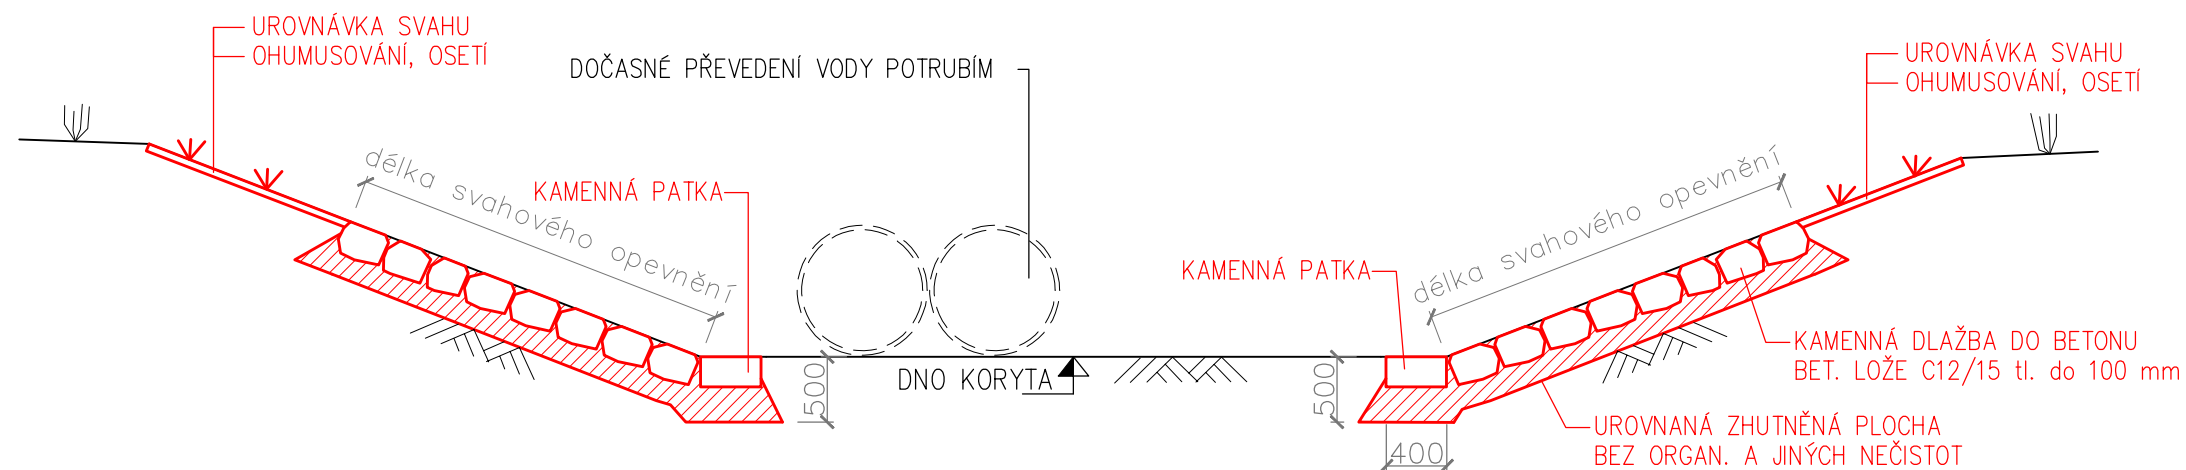
Stávající úprava bude kompletně odstraněna, kameny očištěny. Ložná spára bude urovnaná, zbavena organických nečistot a zhutněna. Následně bude položena podkladní vrstva betonu a do ní kladeny očištěné kameny, které budou následně dospárovány. Opěrná patka bude založena tak, že její základová spára bude cca 0,4 m pod niveletou dna koryta. Na patku budou použity původní kameny. Při odstraňování stáv. opevnění je nutno kameny řádně protřídit a očistit před jejich následných použitím!
