Objednatel:	POVODÍ VLTAVY státní podnik	Obec:	VELTRUSY	Kraj:	STŘEDOČESKÝ
Akce:	VD MÍŘEJOVICE – SILNIČNÍ MOST SPOJENÝ S JEZEM PŘES ŘEKU VLTAVU U MÍŘEJOVIC TECHNICKÝ POSUDEK STAVU MOSTU			Datum	Stupeň
				02/2013	TP
Příloha:				Souprava	Č. přílohy
				A

# **POSUDEK TECHNICKÉHO STAVU MOSTU**

## **VD Miřejovice – Silniční most spojený s jezem přes Vltavu u Miřejovic**

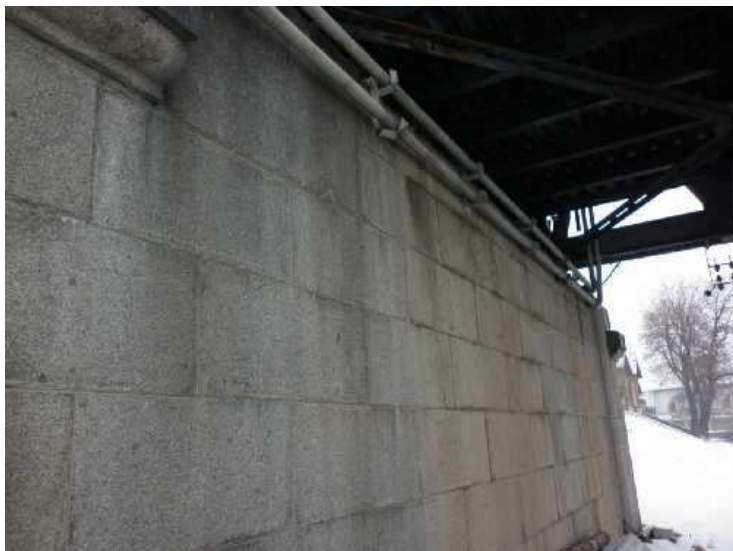
Obr. 2.10 - Pohled na čelní líc opěry OP1 (levobřežní).

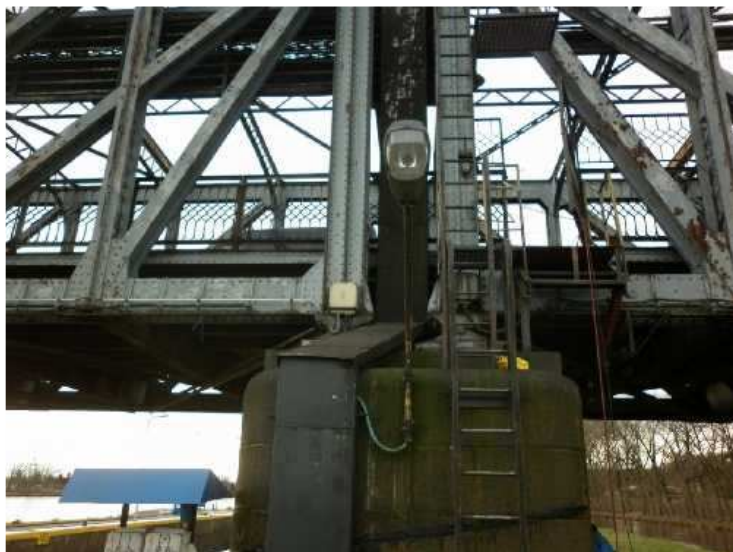
Obr. 2.12 - Pohled na levý (povodní) bok pilíře P2.

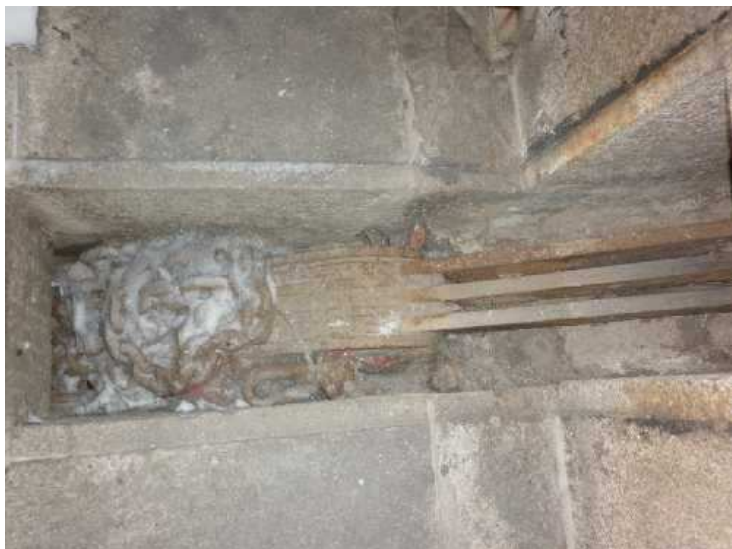
*Obr. 2.13 - Detail kotvení nosné konstrukce do pilíře P3.*

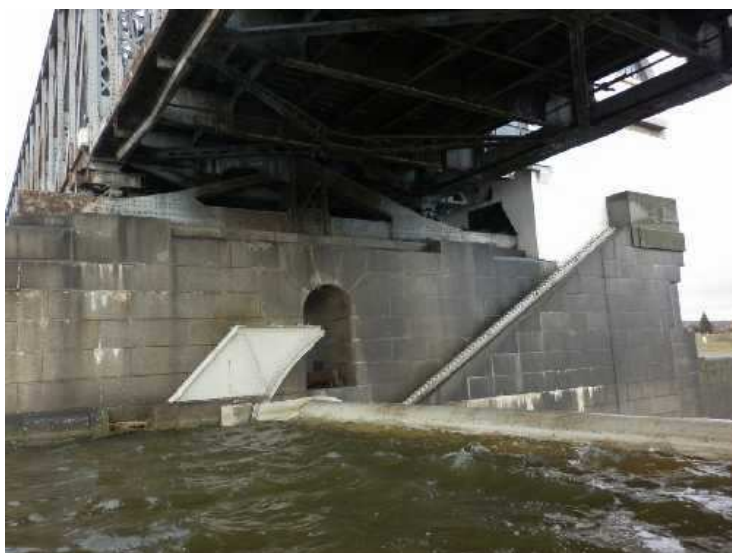
*Obr. 2.14 - Pohled na líc pilíře P4 z pole 4. Na úložném prahu je patrný mechanismus kotvení nosné konstrukce do pilíře. Pod mostem jezový objekt.*

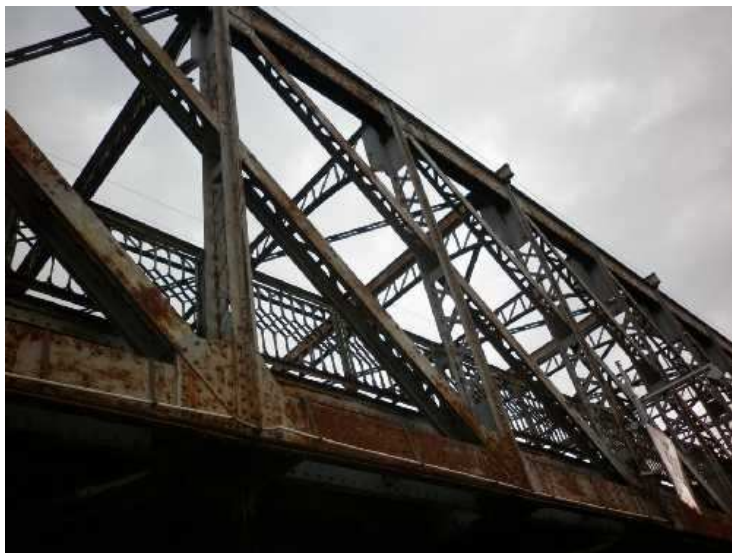
Obr. 2.25 - NK - pole 2, pohled na návodní stranu.

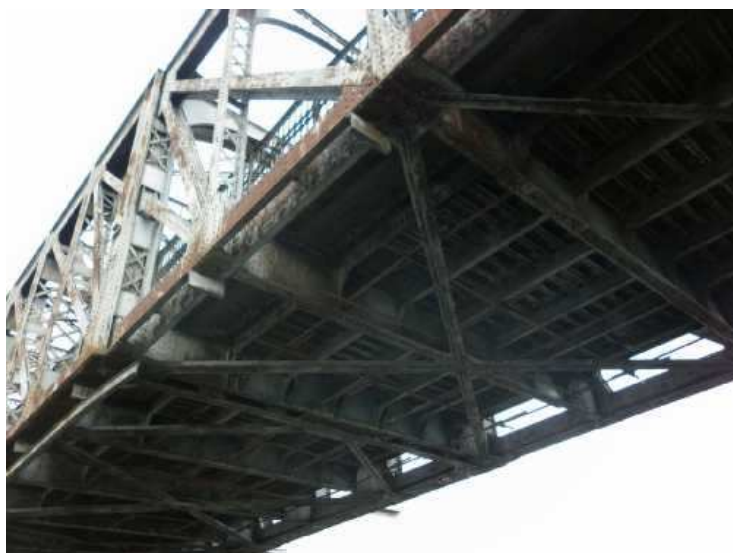
Obr. 2.42 - NK - pole 4, spodní líc.

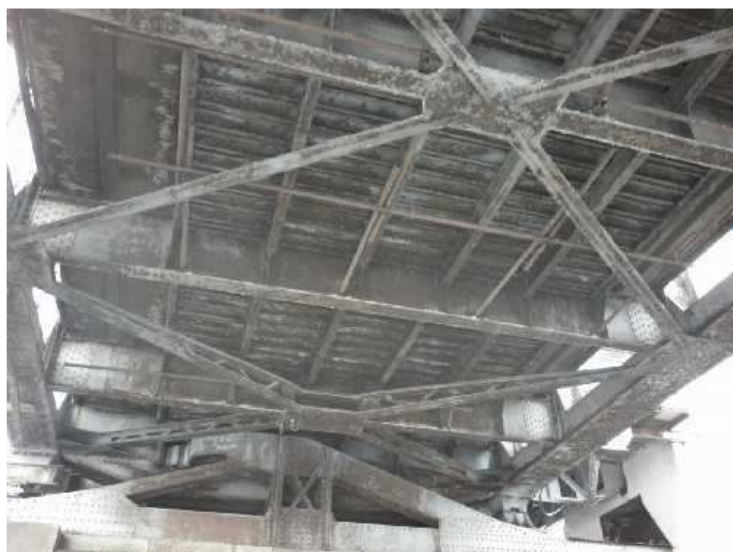
Obr. 2.43 - NK - pole 4, pohled na spodní líc NK a mechanismus kotvení NK na pilíři P4.

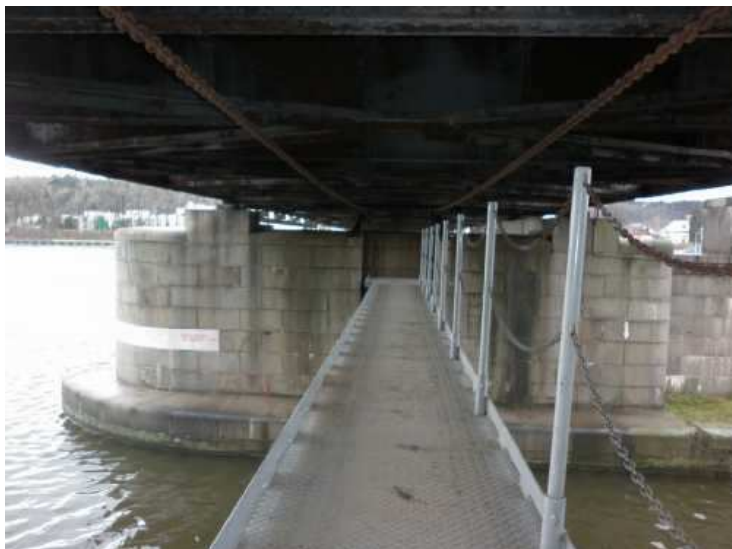
Obr. 2.47 - Pole 5 - revizní lávka pod NK pole 5.

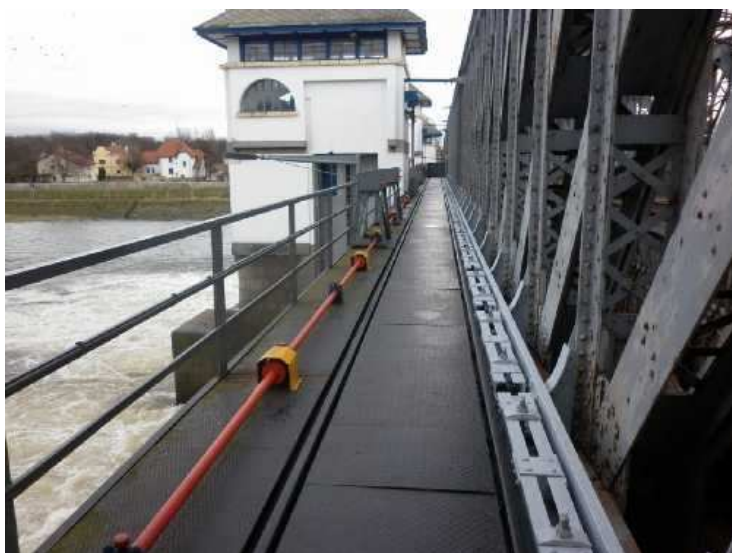
*Obr. 2.51 - Pole 3 - povodní strana, konzola pojížděná mechanismem na vytahování provizorního hrazení.*

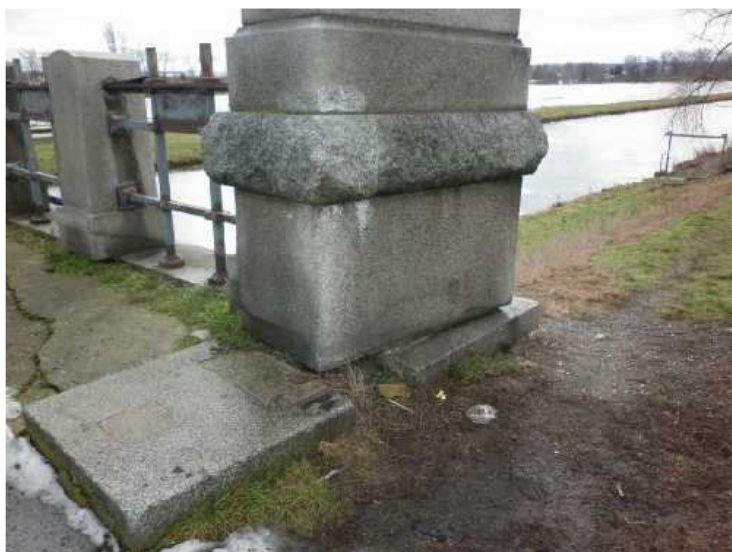
*Obr. 2.52 - Předmostí před OP1, návodní strana, návodní žulový blok je celý pootočen.*

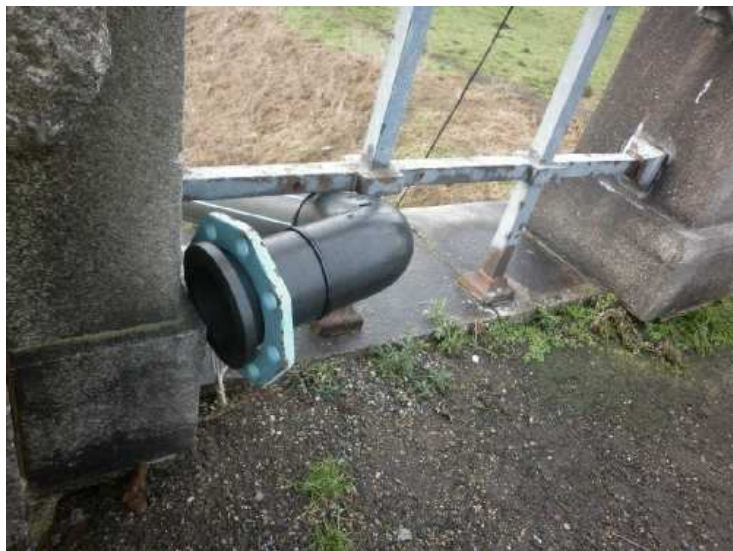
*Obr. 2.53 - Předmostí před OP1, návodní strana, plastová chránička je ukončena pod zábradlím.*

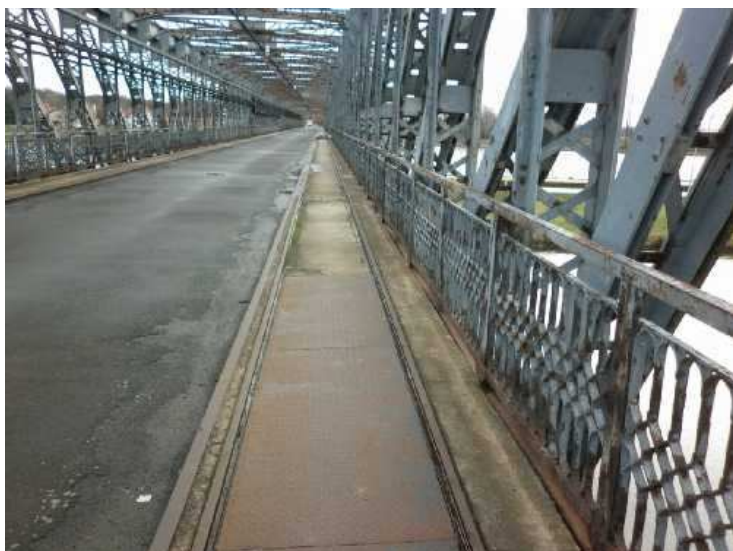
| 5.2 | Kolejový svršek | Kolejová dráha jeřábu na návodním chodníku na dvou místech (začátek pole 1 a 2/3L pole 2) vlivem rozpadu podporujících podélníků nedostatečně podporovaná. Stávající poškození v těchto dvou místech nedovoluje bezpečný průjezd jeřábu. |

Obr. 2.56 - Pohled na kolejovou dráhu na návodní (pravé straně) vozovky.

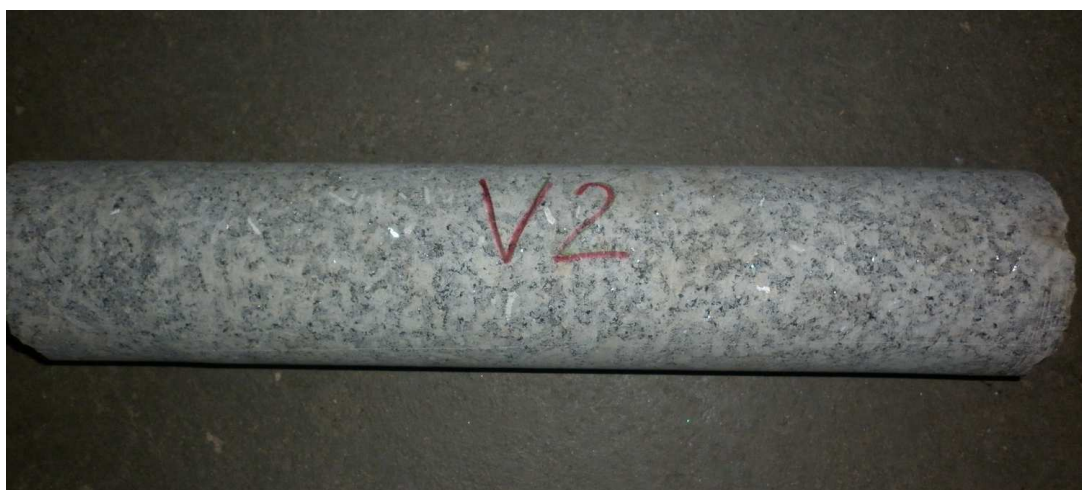
Kámen ve vývrtech V1 – V3 je homogenní, hutný bez trhlin. Jedná se o žulu.

Zjištěné hodnoty pevností u vývrťů se pohybovaly mezi 62,3 – 75,3 MPa. Průměrná pevnost kamene byla vypočtena **68,9 MPa**. Zjištěná průměrná objemová hmotnost na odebraných vývrtech byla **2640 kg/m<sup>3</sup>**. V kameni nebyly zjištěny žádné trhliny.

Obr. 3.1 – odebraný jádrový vývrt V2

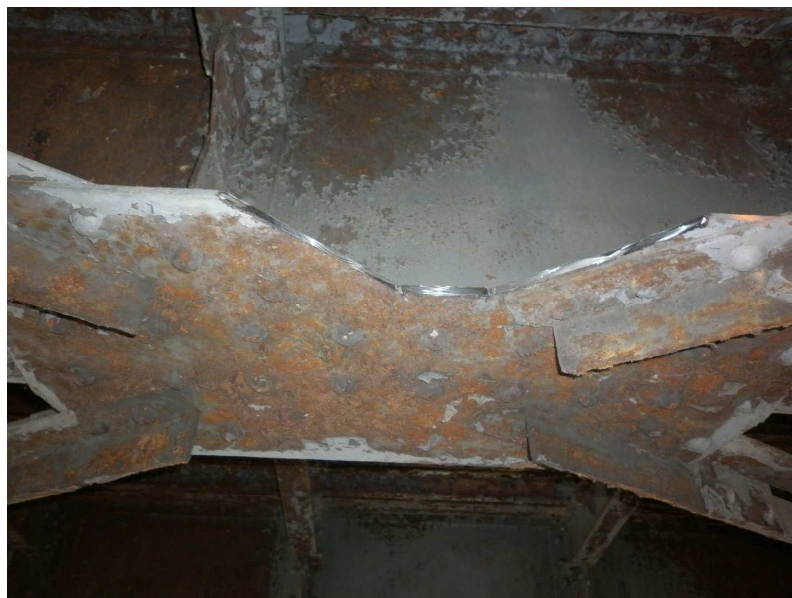
Obr. 3.2 – Dolní styčník nosné konstrukce v poli 5, kde byl odebrán vzorek S1.

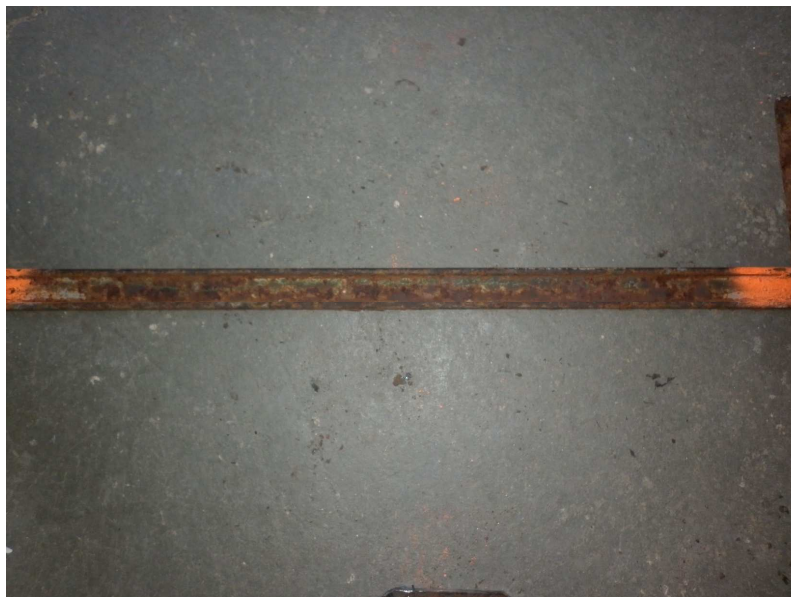
Obr. 3.3 – Vzorek S2 odebraný se spodního madla zábradlí v poli 5

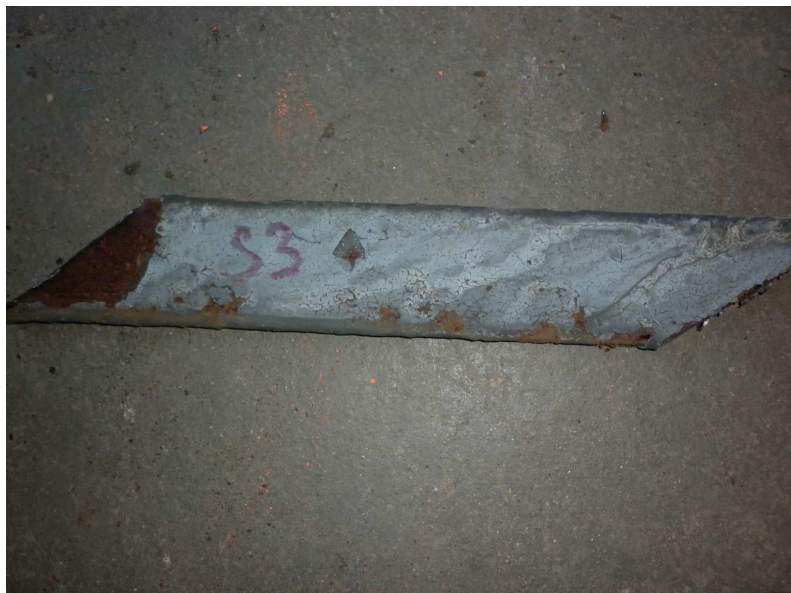
Obr. 3.4 – Vzorek S3 odebraný ze ztužení diagonály v poli 3.

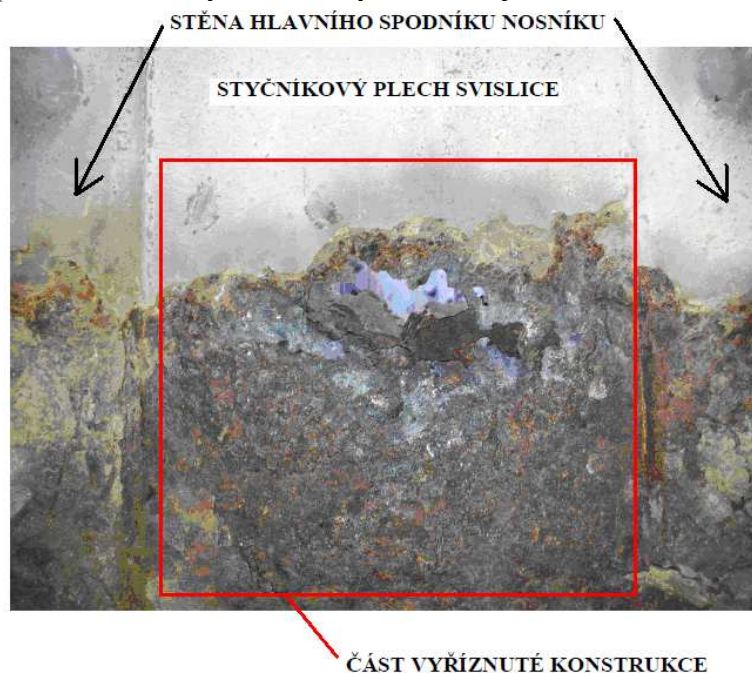
Obr.5.8 – schématické znázornění náhrady zkorodované části svislice vyříznutím a nahrazením novým plechem

Posléze dojde k výměně nejvíce poškozených částí nosné konstrukce. Předpokládá se výměna do 20% styčnickových plechů příčníků a spodních hlavních nosníků a asi 10% dolního ztužení. Příčnky, hlavní spodní nosníky a svislice budou v konstrukci ponechány jejich zkorodované části nahrazeny novými. Typickým příkladem může být náhrada styčnickového plechu svislice – viz. obr. 5.3.

Korozi degradovaná část styčnickového plechu bude vyříznuta a její místo bude nahrazeno novou „záplatou“ z ocelového plechu. Připojení nových konstrukcí se předpokládá technologií svařování. Stejný postup bude použit i u prvků dolní ztužení, které jsou většinou zkorodovány pouze v přípoji na styčnickový plech. Zkorodovaná část prvku bude vyříznuta a novým konec prvku bude nastaven přivařením. Technologie svařování je pro tyto lokální opravy technicky i esteticky vhodnější než původní technologie nýtování.
