Objednatel:	Povodí Vltavy s. p.	Obec:	Veltrusy	Kraj:	Středočeský
Akce:	VD MÍŘEJOVICE – SILNIČNÍ MOST SPOJENÝ S JEZEM PŘES ŘEKU VLTAVU U MÍŘEJOVIC AKTUALIZACE DIAGNOSTICKÉHO PRŮZKUMU MOSTU			Datum	Stupeň
				03/2017	TP
				Souprava	Označ. přílohy

AKTUALIZACE DIAGNOSTICKÉHO PRŮZKUMU MOSTU

VD Miřejovice – Silniční most spojený s jezem přes Vltavu u Miřejovic

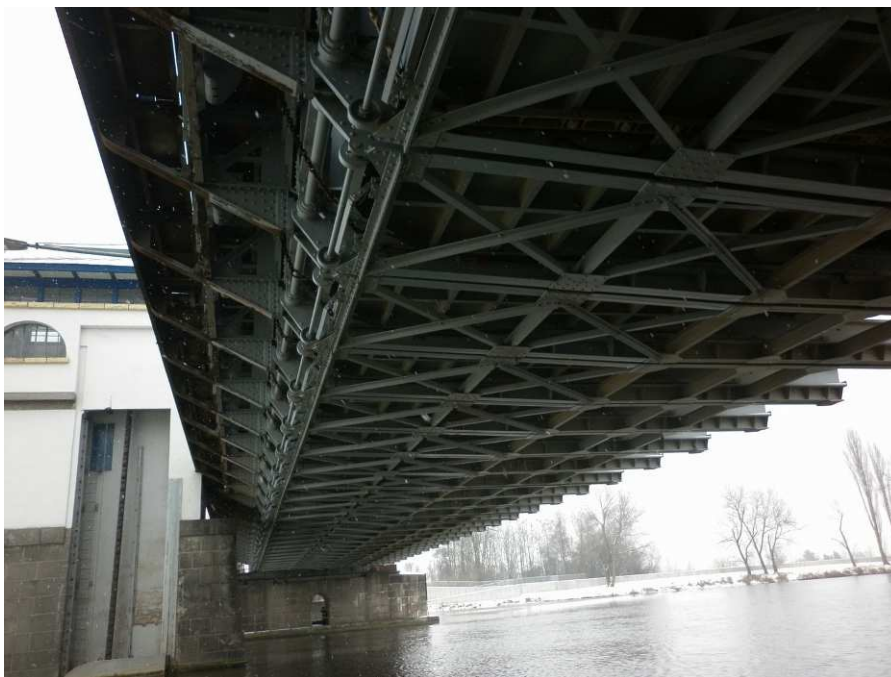
Obr. 2.1 – spodní líc nosné konstrukce s podvěšenou konstrukcí systému provizorního hrazení

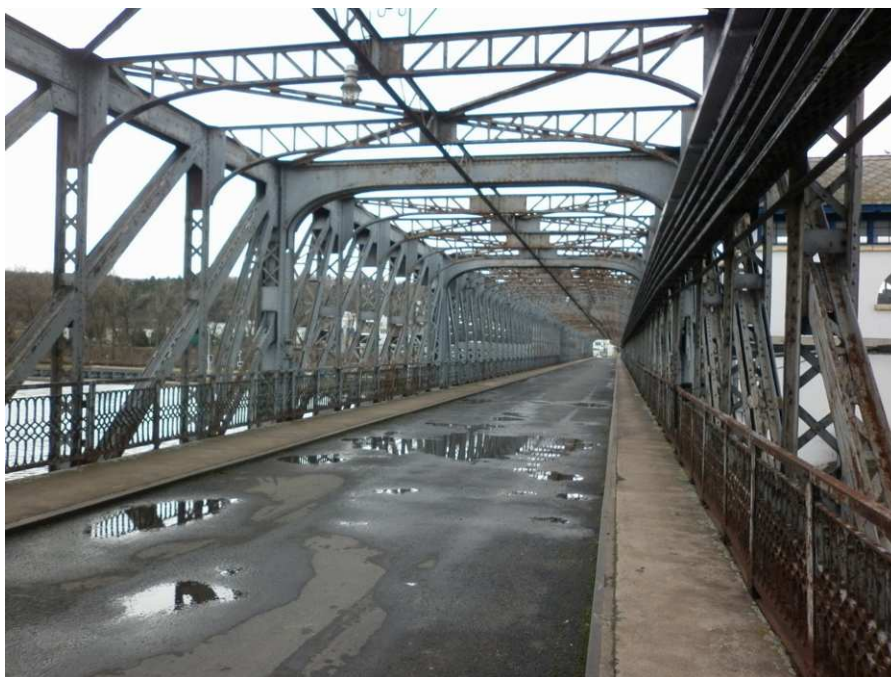
Obr. 2.2 – šířkové uspořádání na mostovce v poli 3

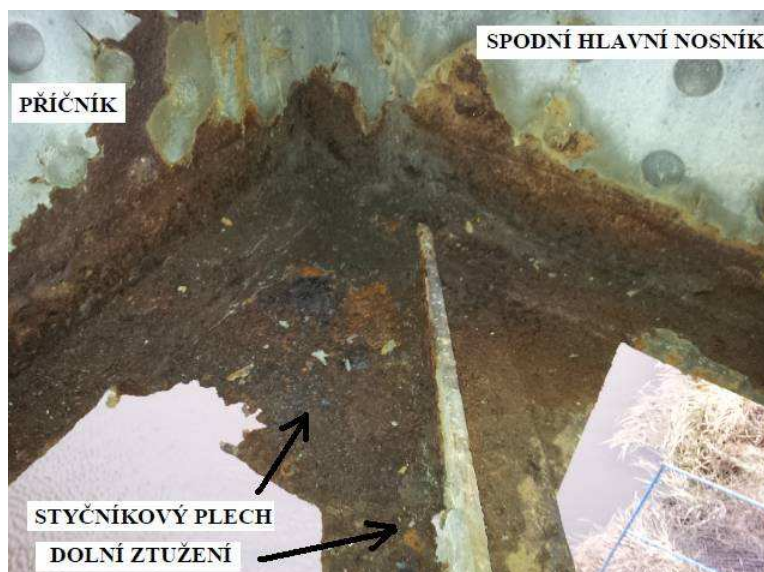
Obr. 2.7 – schéma popisu nejvíce poškozených míst

- Nejhorší stav byl zjištěn u konců svislic na styku se dolním hlavním nosníkem (zde zjištěno prokorodování plechů mezi úhelníky svislic) a dále pak na styku dolního vodorovného ztužení na styku se spodním hlavním nosníkem a příčníkem (**místa je dolní ztužení téměř korozi zcela přerušené!**)

- **Styčnickové plechy a diagonální pruty vodorovného dolního ztužení pod mostovkou v místě napojení na příčník a hlavní spodní nosník**, korozní oslabení styčnickových plechů do 30% (lokálně až 50%), **diagonálních prutů dolního ztužení do 50% (na několika místech až 80-90%)!** Popis nejhorších míst je uveden v následující kapitole 2.6 (jedná se o styky dolního ztužení a dolního hlavního nosníku na levé straně nosné konstrukce u svislic č. 6, 10, 12, 21, 23, 25 a 29).

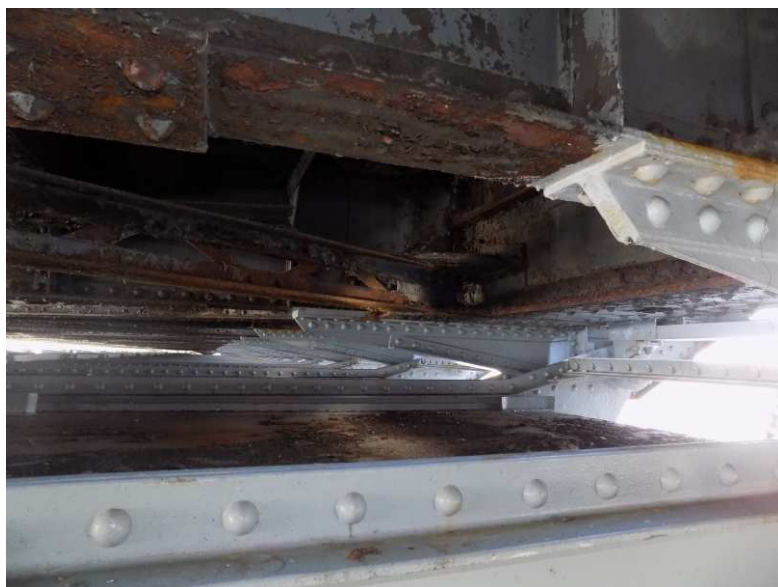
Obr. 2.13 – spodní líc příčnicku nosné konstrukce

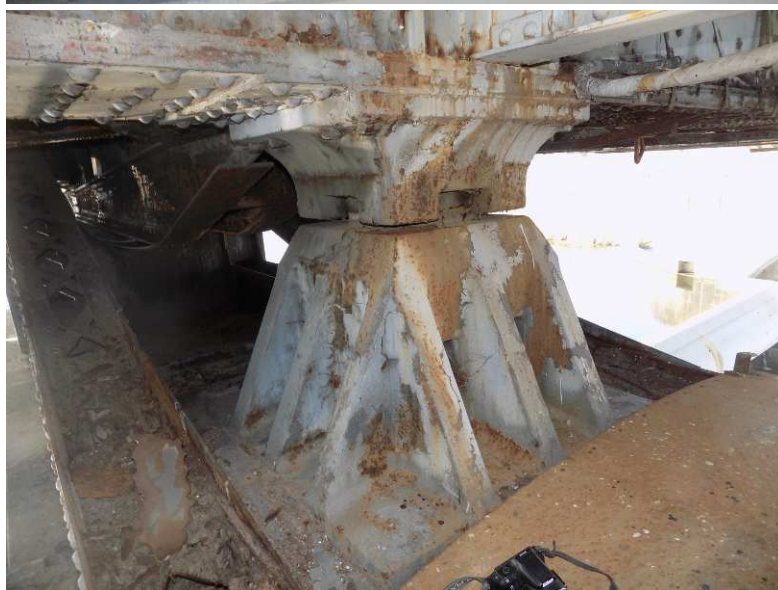
Obr. 2.14 – ložisko na pilíři P3

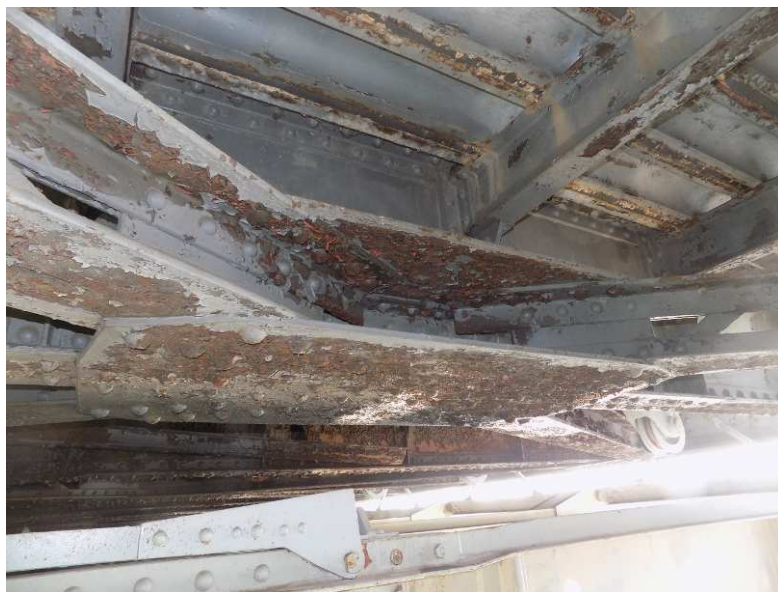
Obr. 2.15 – styčnickový plech na styku vodorovné dolní ztužení a příčnick v podélné ose mostovky

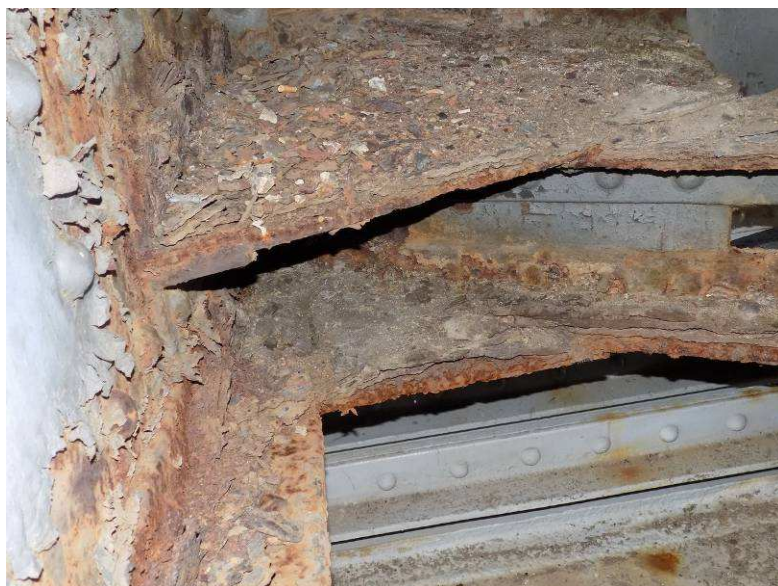
Obr. 2.16 – typický stav styčnicků dolního vodorovného ztužení, příčnicku a spodního hlavního nosníku

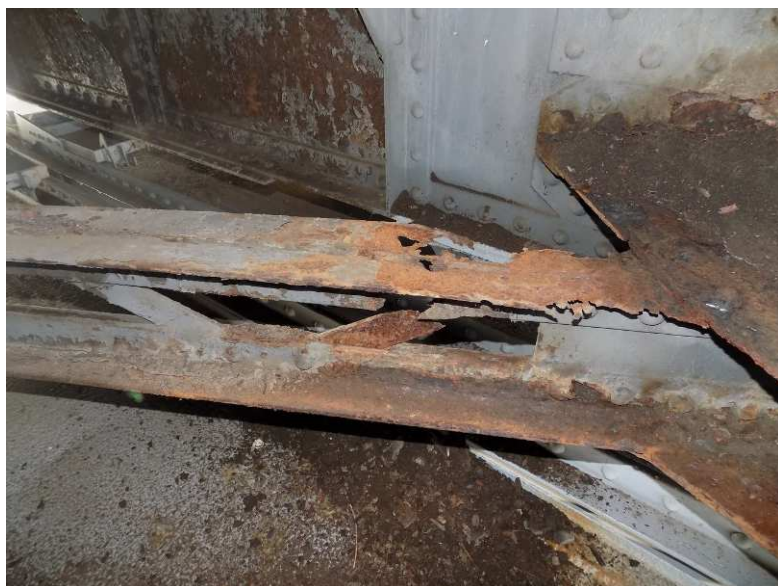
Obr. 2.19 – dolní vodorovné ztužení je v místě připojení na styčník s dolním hlavním nosníkem zcela překorodavné

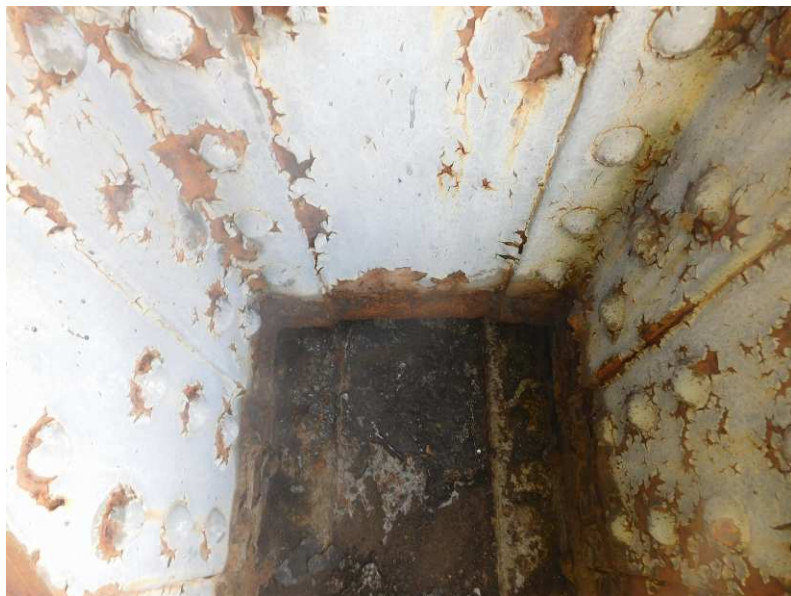
- pravá strana nosné konstrukce
- 3. svislice
- průřez S-II, průřez SP-III
- styk spodního hlavního pasu a svislice
- zjištěný stav: oslabení plechu svislice a nosných úhelníků do 10%

Obr. 2.24 – **sonda 2**, styk svislice a spodního pasu, 3. svislice pravého pasu nosné konstrukce

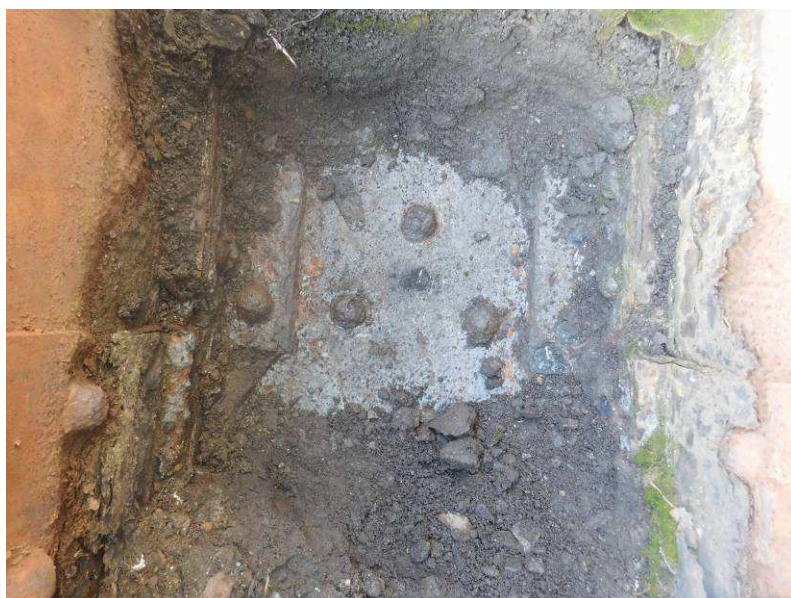
- pravá strana nosné konstrukce
- 22. svislice
- průřez SP12
- spodní hlavní pás
- zjištěný stav: velké množství nánosů v ocelovém profilu spodního pasu, pouze malé korozní oslabení pouze povrchovou korozí

Obr. 2.27 – detail sondy 3, spodní pás je pod vrstvami nečistot v relativně uspokojivém stavu

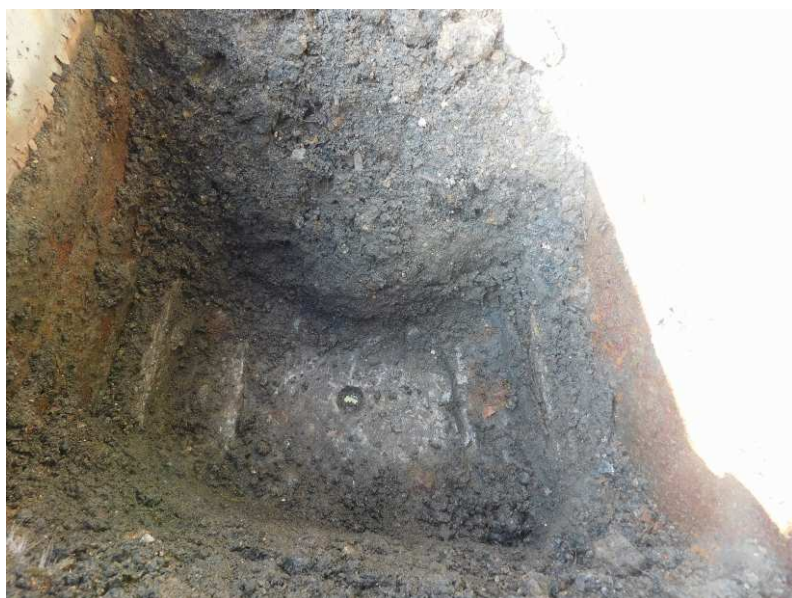
- pravá strana nosné konstrukce
- 30. svislice
- průřez SP4
- spodní hlavní pás
- zjištěný stav: velké množství nánosů v ocelovém profilu dolního pasu, pouze malé korozní oslabení povrchovou korozí

Obr. 2.33 – detail sondy 6, spodní pás je pod vrstvami nečistot v relativně uspokojivém stavu

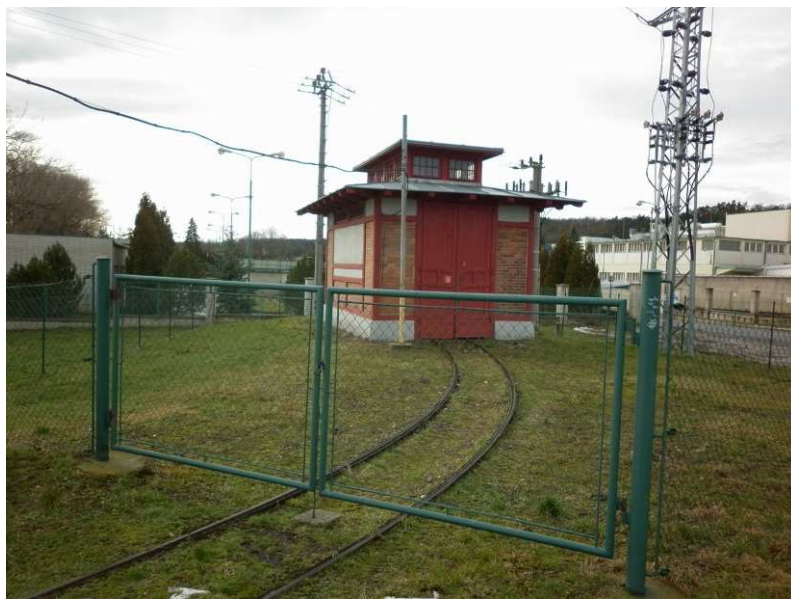
Obr. 2.64 – objekt trvalého umístění jeřábu

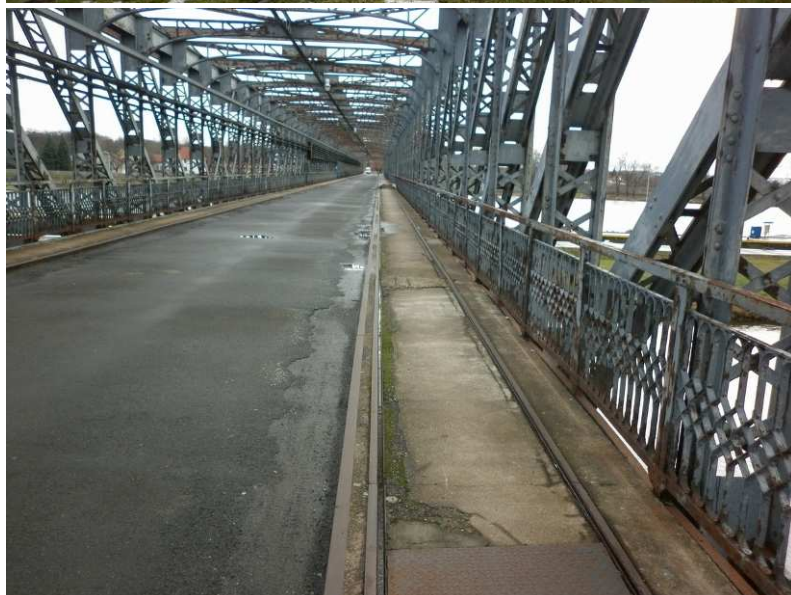
Obr. 2.65 – kolejová dráha v pravé části chodníkové konzoly v poli 1 a 2

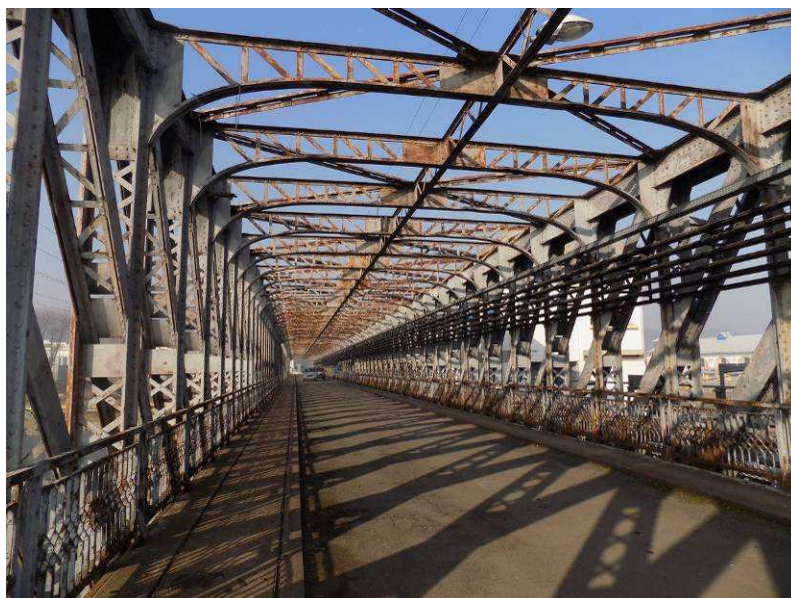
Obr. 2.66 – kolejová dráha v poli 3

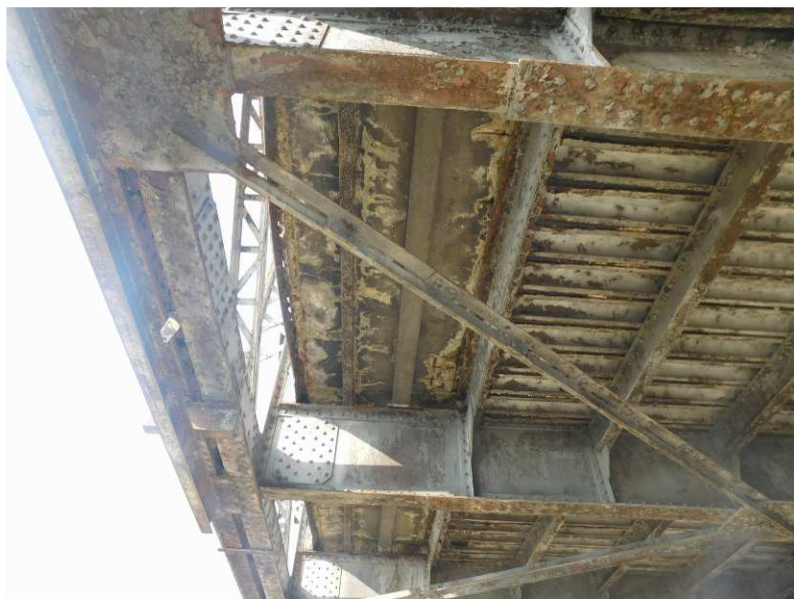
Obr. 2.67 – spodní líc pravé konzoly
v poli 2

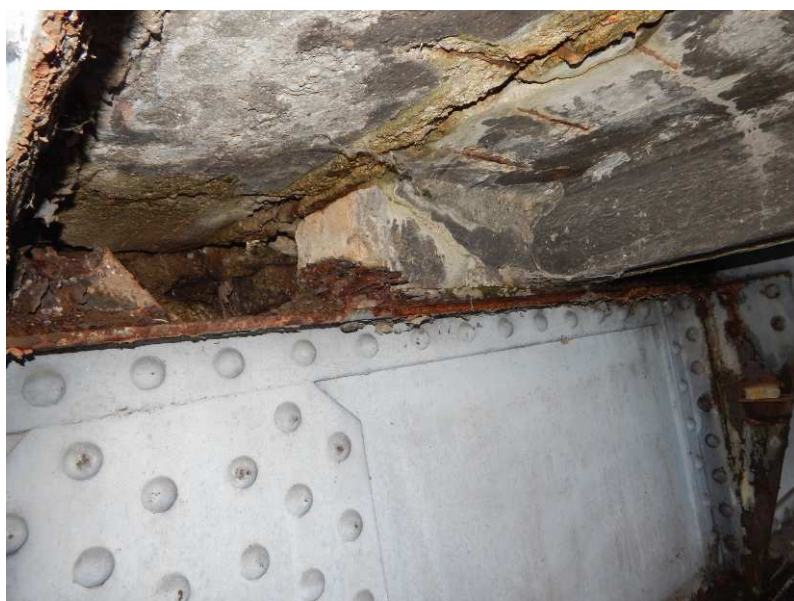
Stav chodníkové části na pravé straně je obecně špatný až velmi špatný, na dvou lokálních místech dokonce havarijní! Chodníková část je poškozena dlouhodobým zatékáním, které způsobuje degradaci betonové desky i trámu. Vzhledem k velmi malé tloušťce krycí vrstvy betonářské výztuže dochází k jejímu prokreslení a silné korozi s oslabením průřezové plochy výztuže. Oslaben je rovněž ocelový nosník I140 vynášející kolejnici pojezdové dráhy jeřábu. Protikorozní ochrana ocelového nosníku je za koncem životnosti a nosník koroduje.

Obr. 2.68 – spodní líc pravé konzoly
v poli 1 nad opěrou OP1 –
překorodovaný chybějící podélný
ocelový nosník I140 pod kolejnicí
dráhy

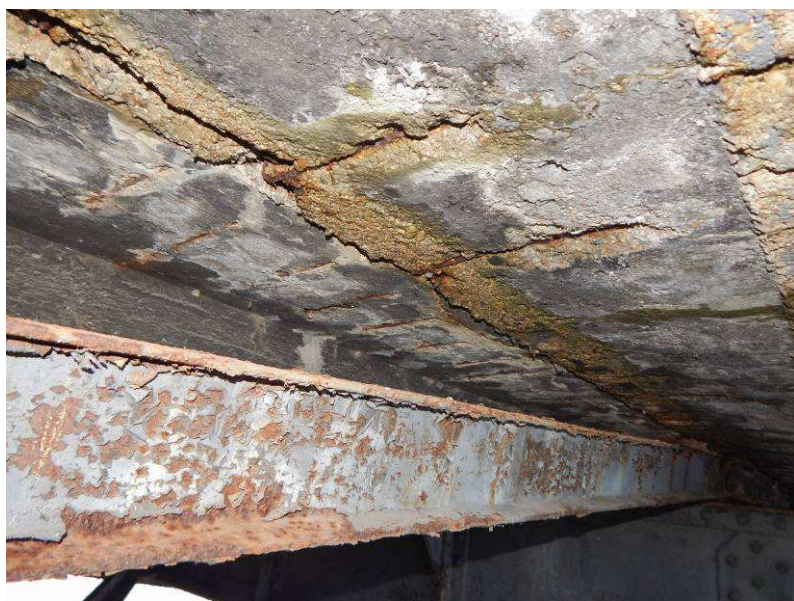
Obr. 2.69 – spodní líc pravé konzoly
v poli 1 nad opěrou OP1 –
překorodovaný a zkroucený ocelový
nosník I140 pod kolejnicí dráhy

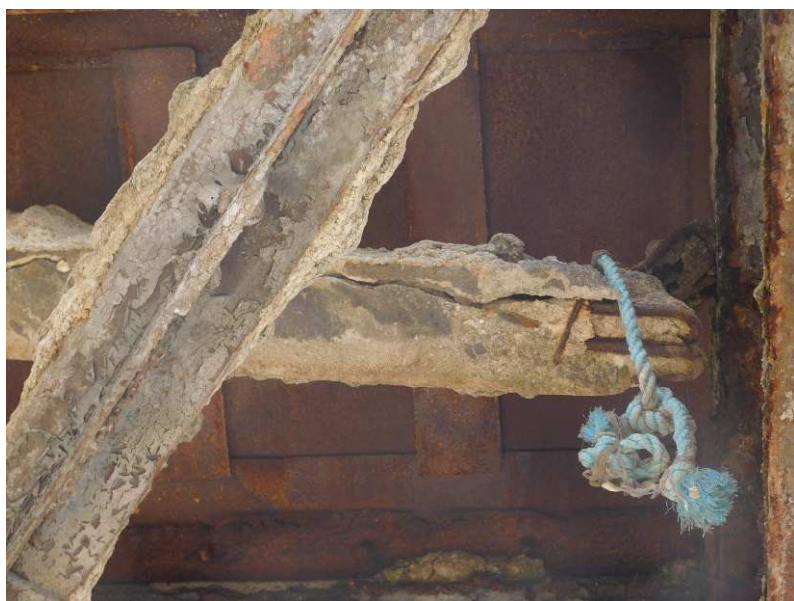
Obr. 2.72 – spodní líc pravé konzoly v poli 2 – lokální závada – detail přerušení betonové trámy pravého chodníku
