Most VD-Mírejovice

Silniční most spojený s jezem přes Vltavu u Mírejovic

MIMOŘÁDNÁ PROHLÍDKA

Objekt: Most ev.č. VD-Mírejovice (Silniční most spojený s jezem přes Vltavu u Mírejovic)

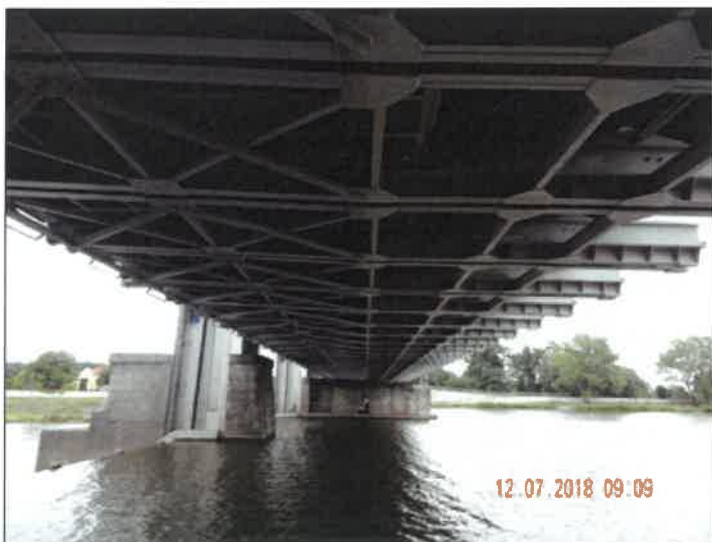
Spodní líc Záhorského jezu v poli 3.

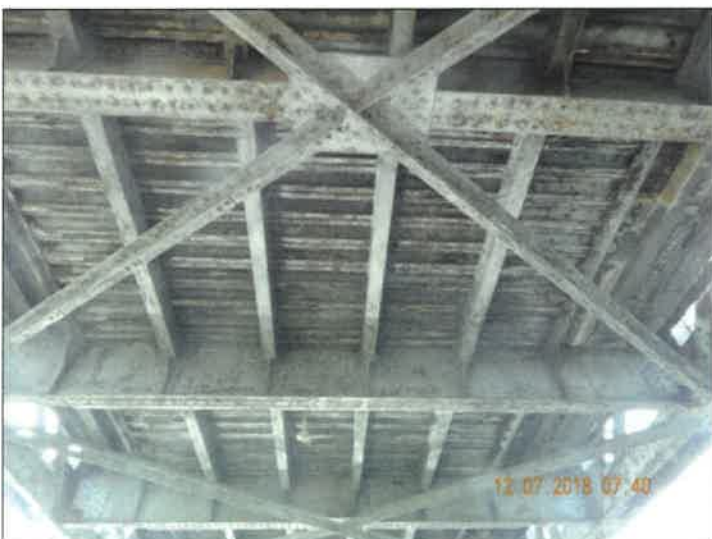
NK (nosná konstrukce) - pole 1, spodní líc mostovky.

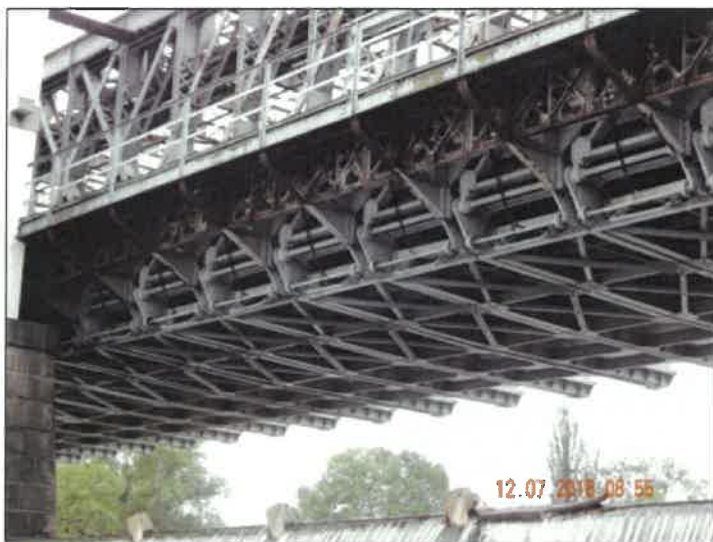
NK - pole 3, podvěšený jez pod nonsou konstrukcí.

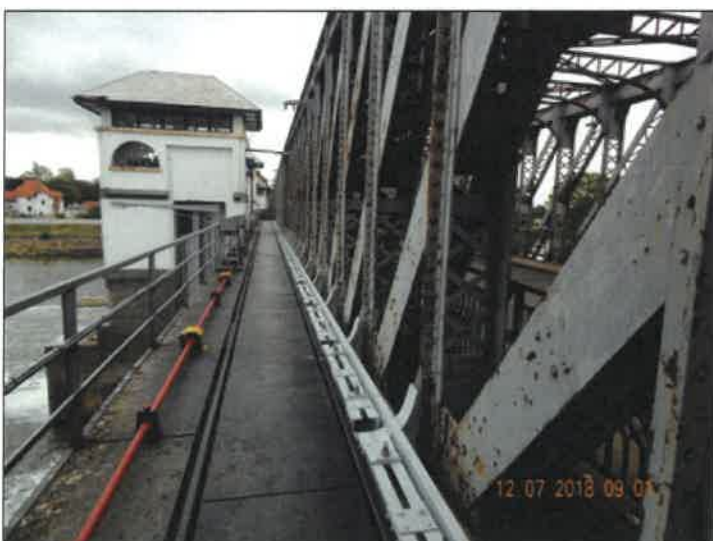
NK - pole 3, jeřábová dráha na povodní straně.

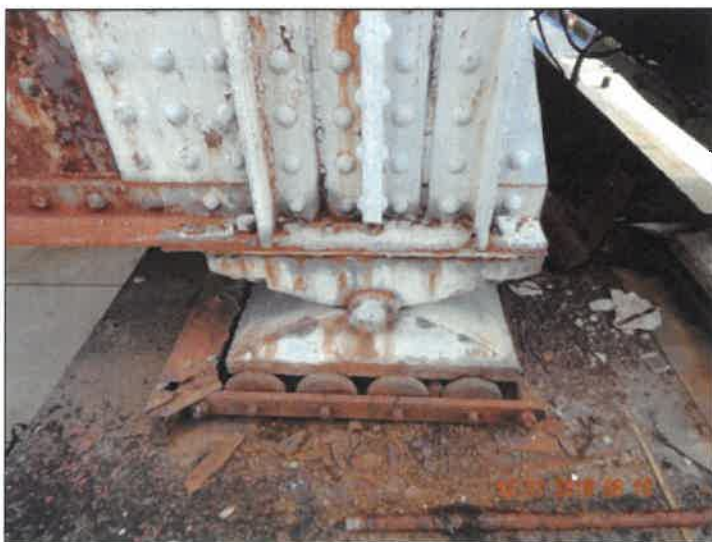
Pohled na ložisko na pilíři P2.

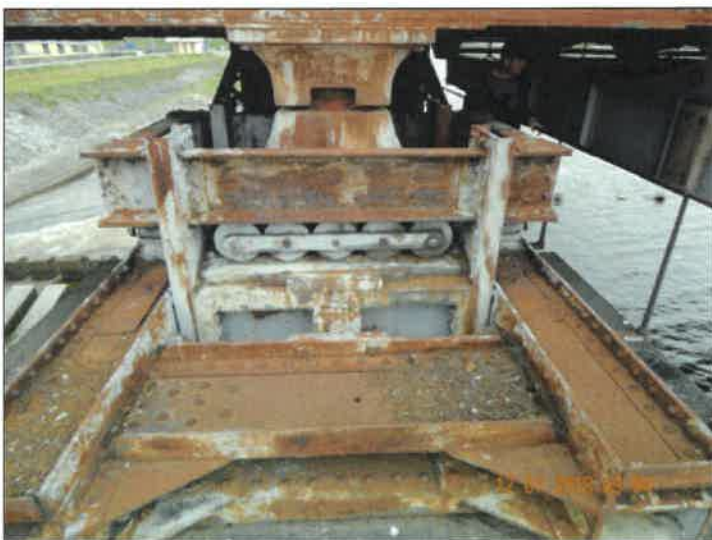
Pohled na ložisko na pilíři P3.

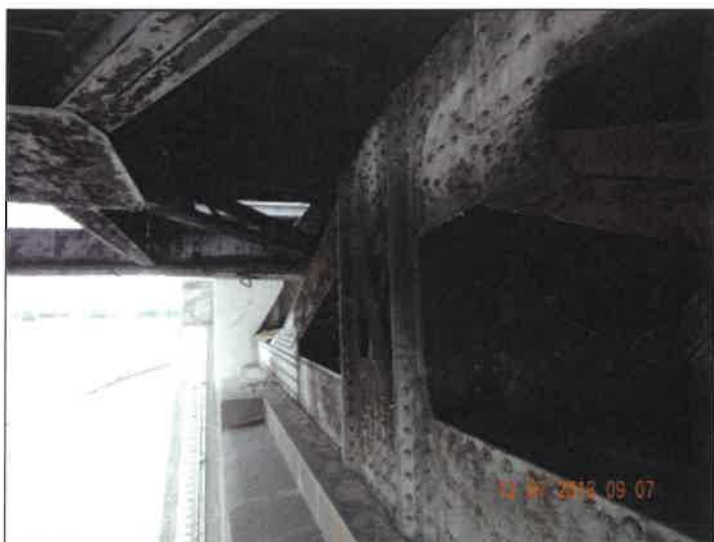
Mechanismus ložiska na pilíři P3 zajišťující stabilitu konstrukce.

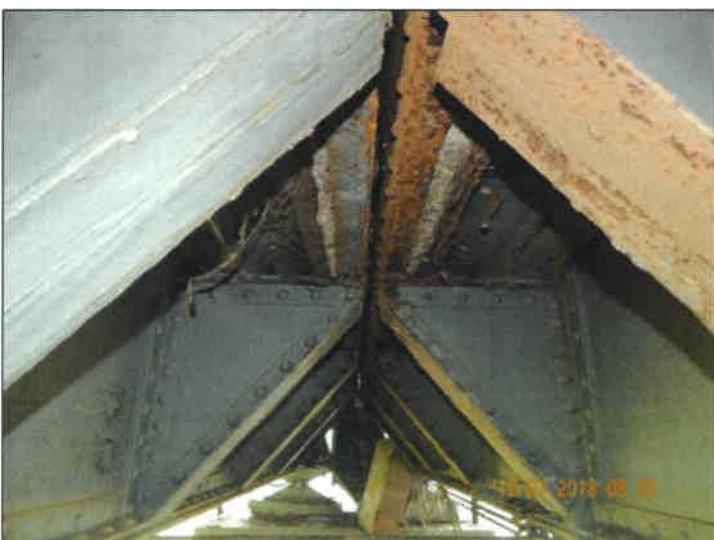
Pohled na dilatační spáru na pilíři P2.

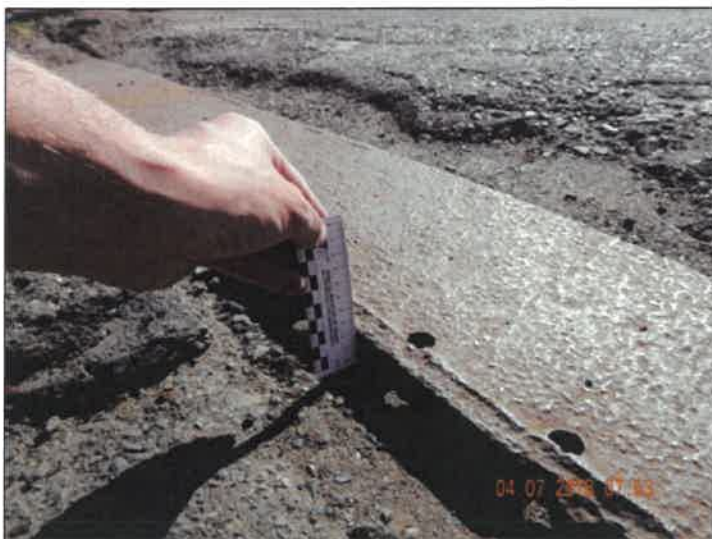
Vyhnutý plech mostního závěru nad opěrou OP6.
