POVODÍ LABE, státní podnik

ZÁMĚR OPRAVY

VD Seč, oprava přemostění bezpečnostního přelivu

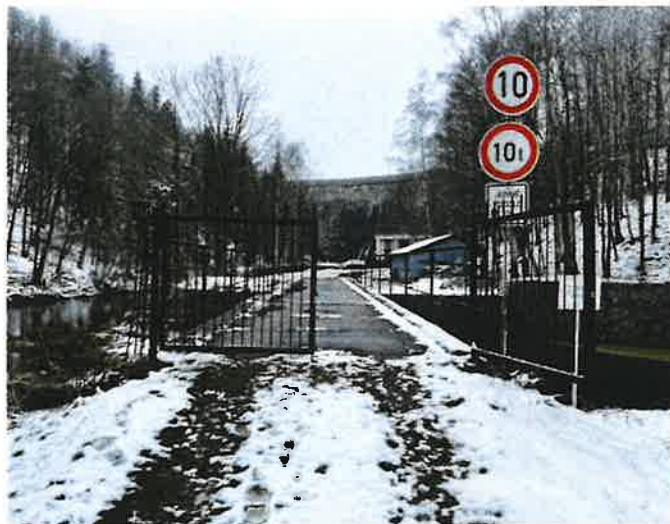
_Pohled na objekt po směru popisu

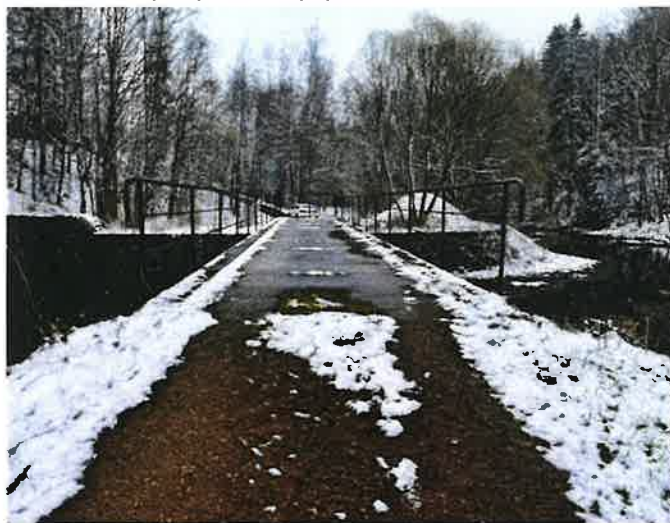
_Pohled na objekt proti směru popisu

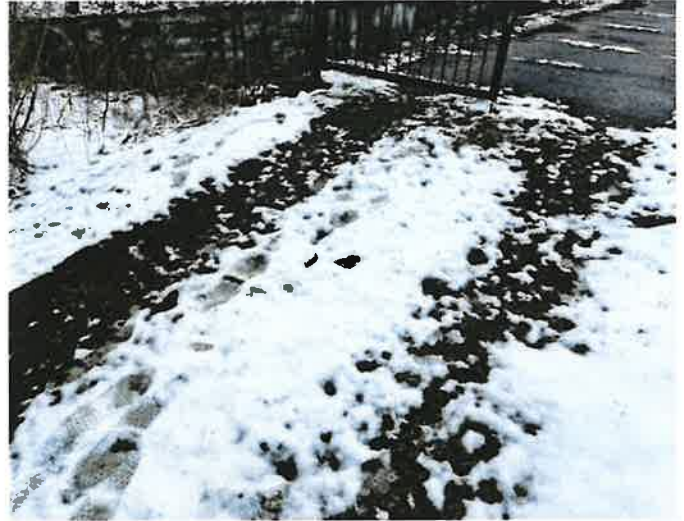
b_vozovka na začátku objektu (předpolí)

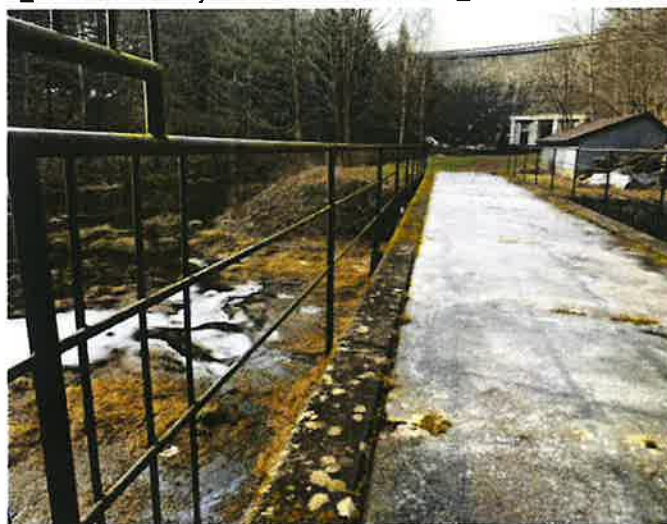
_Pohled na levou římsu po směru popisu_foto 28.2.21

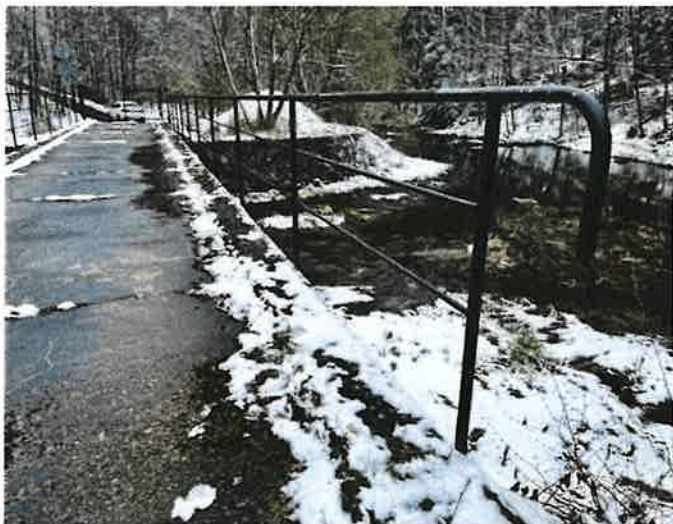
_Pohled na levou římsu proti směru popisu

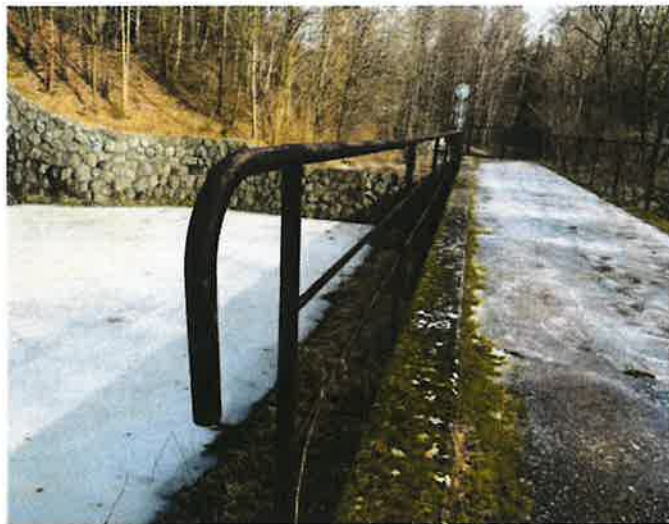
_Pohled na pravou římsu proti směru popisu_foto 28.2.21

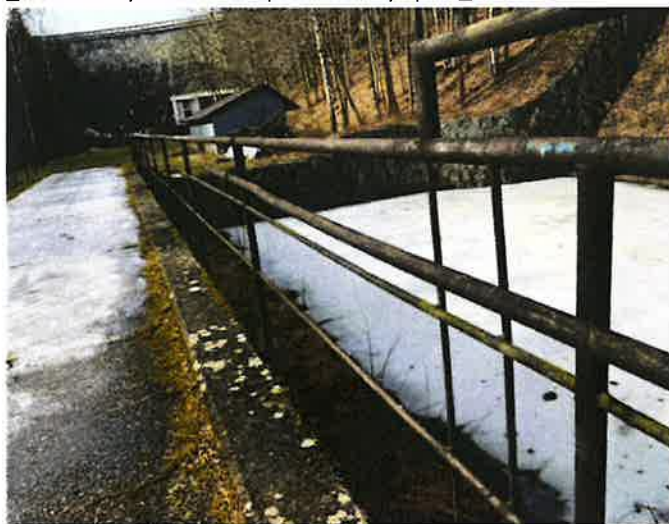
_Pohled na pravou římsu po směru popisu_foto 28.2.21

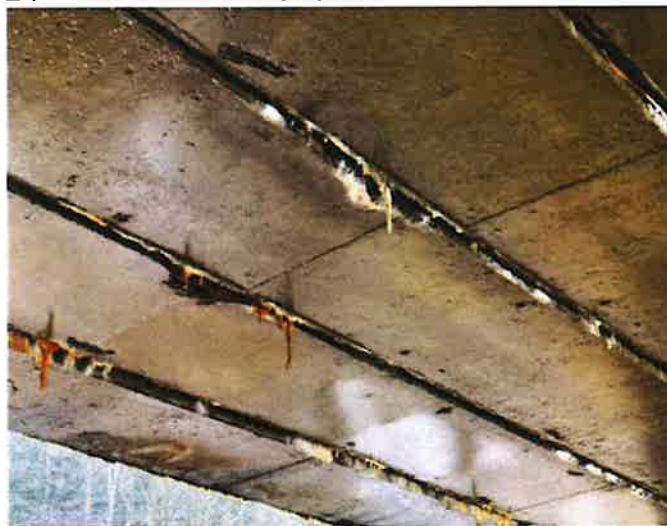
- deformace jednotlivých nosníků nosné konstrukce pole 1 až 50mm, foto v zatížení pouze vlastní vahou
- deformace jednotlivých nosníků nosné konstrukce pole 2 až 40mm, foto v zatížení pouze vlastní vahou
- deformace jednotlivých nosníků nosné konstrukce pole 3 až 50mm, foto v zatížení pouze vlastní vahou
- na 5. nosníku pole 1 podélná trhlinka jako důsledek rozvoje koroze hlavní nosné výztuže
- hloubková degradace levého okraje nosné konstrukce cca v polovině rozpětí pole 3
- lokálně obnažená nosná výztuž 5. nosníku pole 3, koroze
- lokální hloubková degradace nosníků pole 3
- lokálně obnažená nosná výztuž 7. nosníku pole 3, koroze
- výluhy a trhliny levého nosníku pole 2
- lokálně na podhledu všech polí obnažená pomocná výztuž, koroze
- nosná konstrukce je po svých bočních plochách porostlá mechem

IMG_0269 - deformace jednotlivých nosníků nosné konstrukce pole 2 až 40mm, foto v zatížení pouze vlas

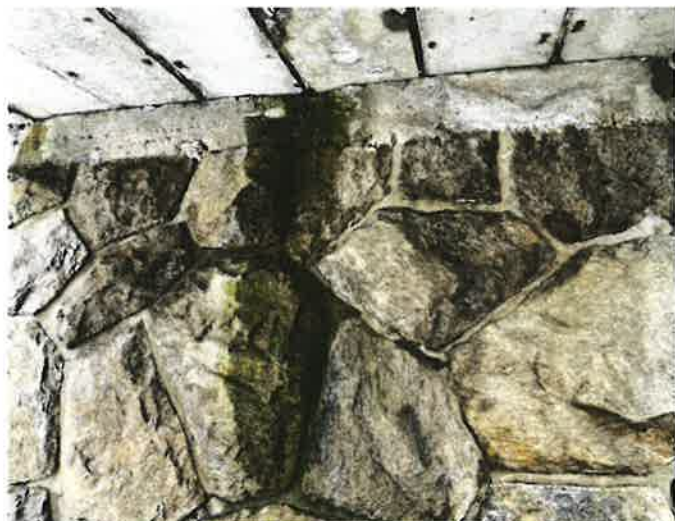
IMG_1396 - mech a vegetace ve sparách spodní stavby obou krajních opěr

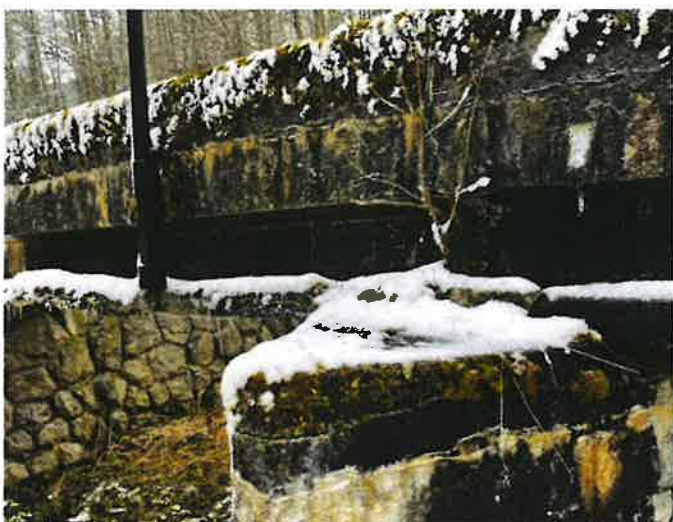
Vzhledem ke skutečnosti, že do mostu delší dobu masivně zatéká, jsou jednotlivé železobetonové prefabrikované nosníky ŽMK již tímto zatékáním (a následným rozvojem koroze nosné výztuže) viditelně oslabené !! Na pohledu nosné konstrukce jsou patrné nadměrné deformace jednotlivých prefabrikátů (již od zatížení pouze vlastní vahou konstrukce)!! Důvodem je také nefunkční nebo silně poškozené spřažení po celé šíři nosné konstrukce a tím jsou nadměrně a lokálně přetěžovány jednotlivé nosníky (zejména krajní prvky).

IMG_1442 - masivní zatékání do NK, krápníčky mezi jednotlivými nosníky

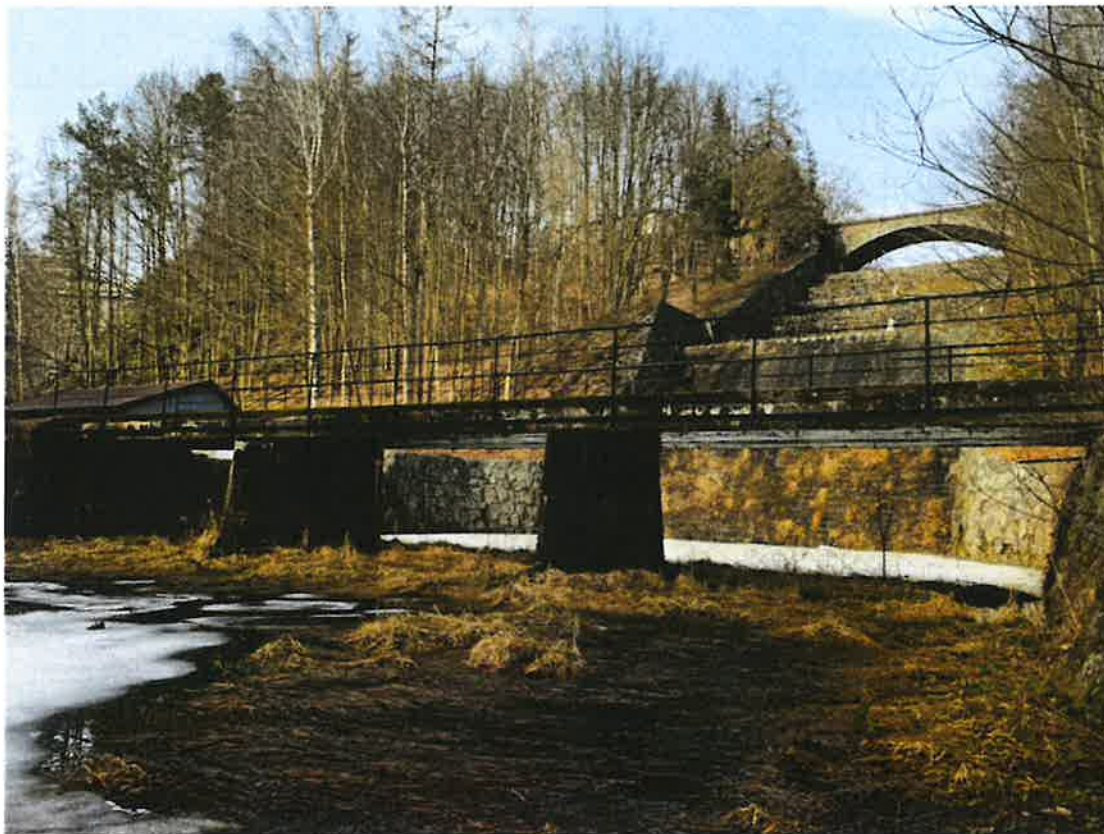
Zhodnocení dalšího řešení mostu M-002, Most přes bezpečnostní přeliv VD Seč

Jedná se o 3 polovou nosnou konstrukci. Nosnou konstrukci tvoří železobetonové prefabrikované nosníky. Jedná se o 8 ks nosníků typu ŽMK v každém z polí. Délka nosníků je 8,5m, výška 470mm a šířka 500mm. Tyto nosníky nyní vzájemně nespolutpůsobí. Volná šířka mostu je 3 m, délka mostu 25,5 m, ocelové zábradlí výšky 1,27 m.

Vzhledem ke skutečnosti, že do mostu delší dobu masivně zatéká, jsou jednotlivé železobetonové prefabrikované nosníky ŽMK již tímto zatékáním (a následným rozvojem koroze nosné výztuže) viditelně oslabené !! Na podhledu nosné konstrukce jsou patrné nadměrné deformace jednotlivých prefabrikátů (již od zatížení pouze vlastní vahou konstrukce)!! Důvodem je také nefunkční nebo silně poškozené spřažení po celé šíři nosné konstrukce a tím jsou nadměrně a lokálně přetěžovány jednotlivé nosníky (zejména krajní prvky).

Most je v současné době v takovém stavebně-technickém stavu, že provoz na mostě je doporučen pro zatížení vozidla váhy do 2t (bez garance), a to ovšem jen na dočasnou dobu (než dojde vlivem masivního zatékání k dalšímu rozvoji koroze a tím rozvoji stávajících poruch – oslabení jednotlivých nosníků). Toto řešení vzhledem ke stavebně-technickému stavu mostu nedoporučuji !

Opatření viz závěr Hlavní mostní prohlídky z 16.4.2021
