POVODÍ LABE, státní podnik

ZÁMĚR OPRAVY

VD Les Království, oprava koruny hráze

VD Les Království, rekonstrukce koruny hráze

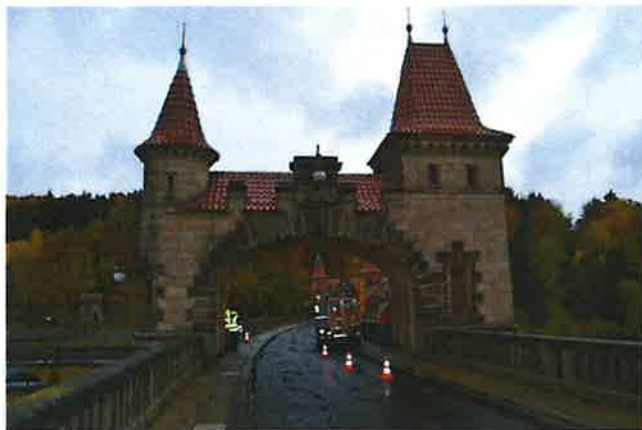
-Celkový pohled na most a převáděnou komunikaci po staničení

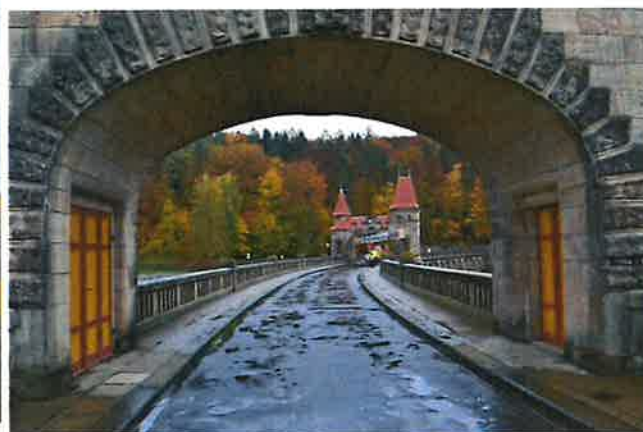
směru staničení -Pohled na most po směru

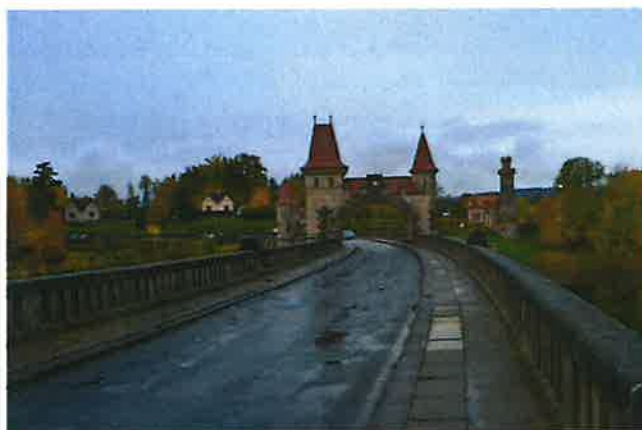
-Celkový pohled na most proti směru staničení

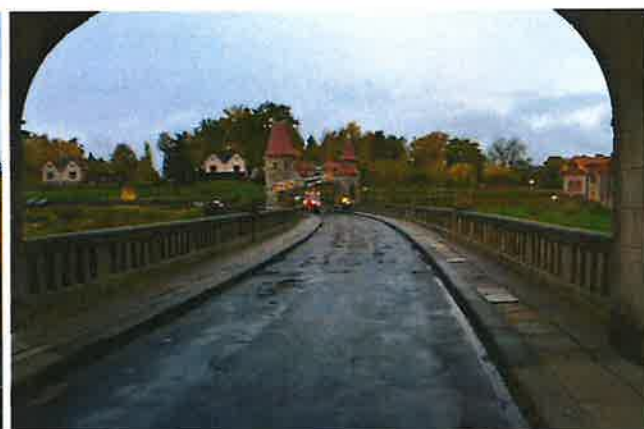
-Pohled na most proti směru staničení

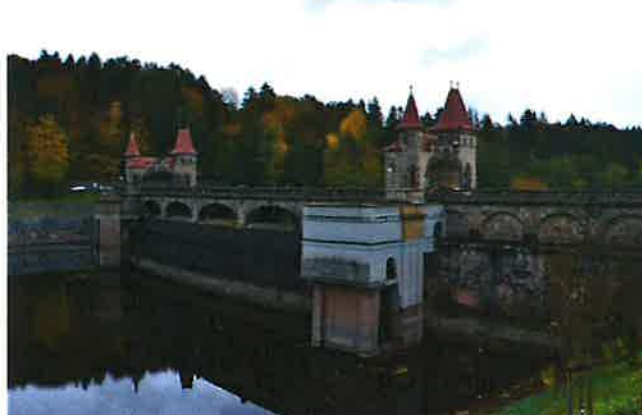
-Pohled na most a hráz zleva

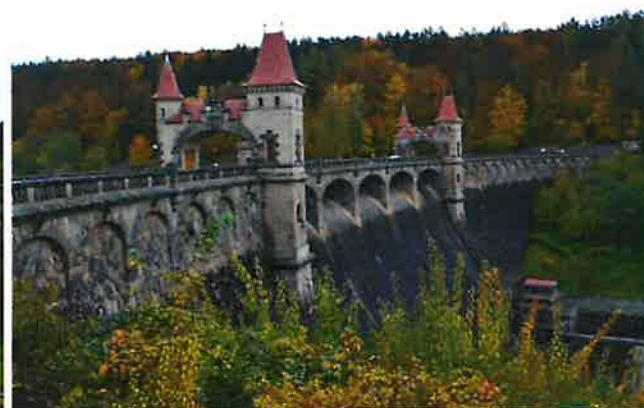
-Pohled na most zprava

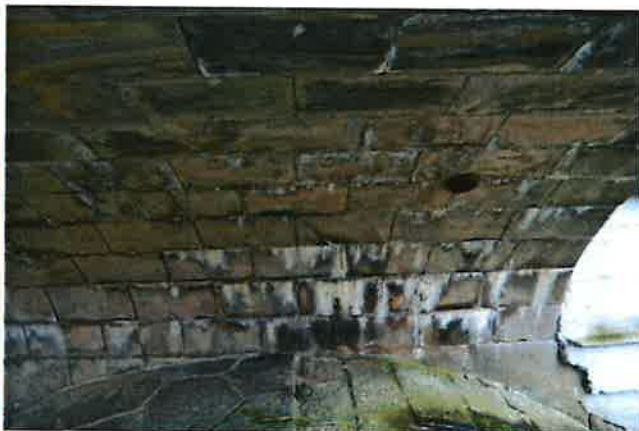
-Pohled na P2 z pole1

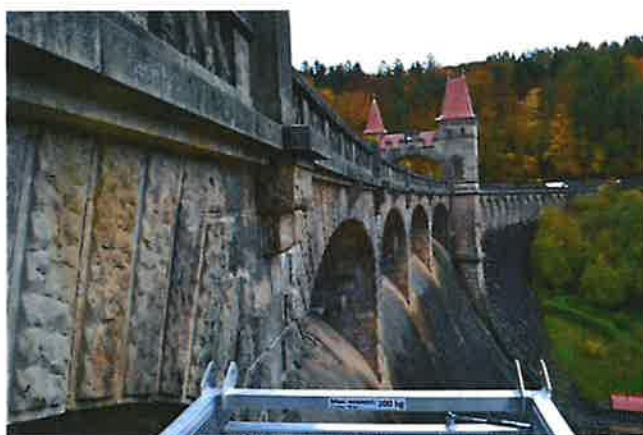
-Pohled na most zprava

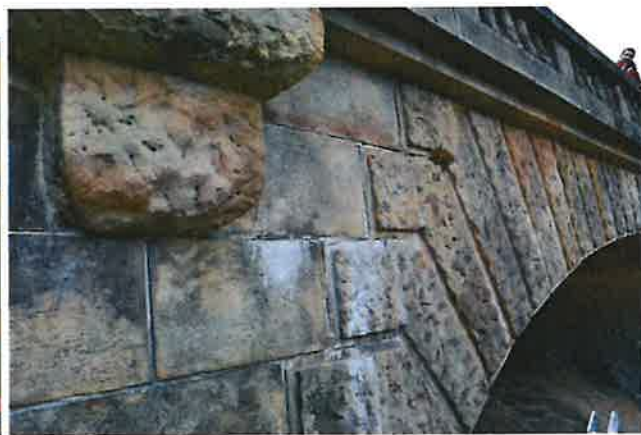
-Pilíř P2

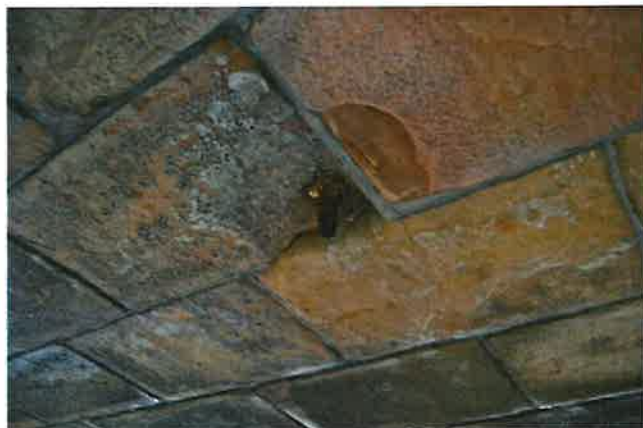
-Korodující ocelová trubička-odtržený kus kamene

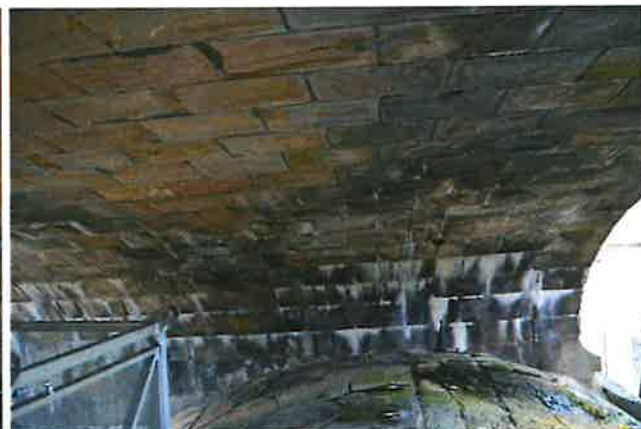
-P2 pohled z pole2

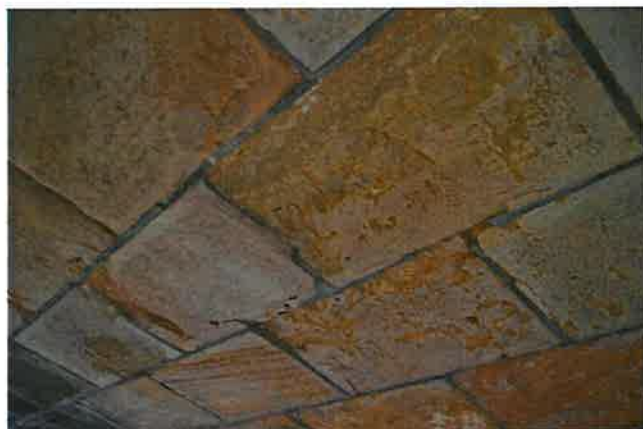
-Podhled klenby v poli 2

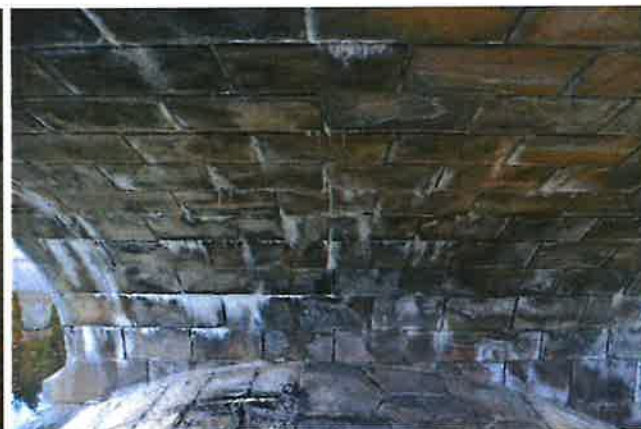
-P3 z pole 2

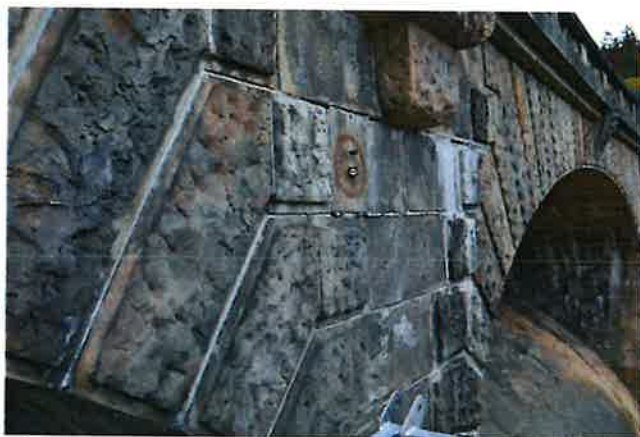
-P3, geodetické značky

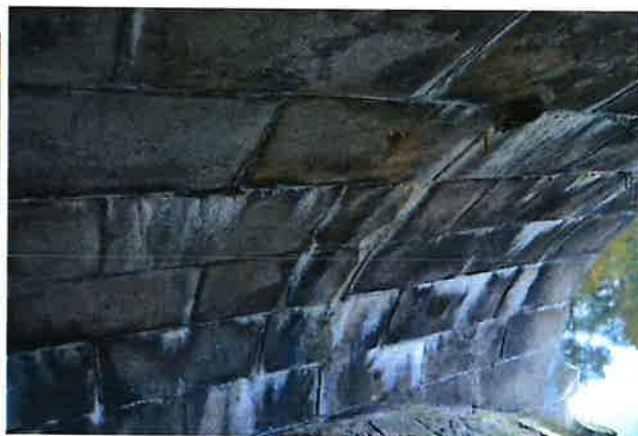
-P3 z pole 3

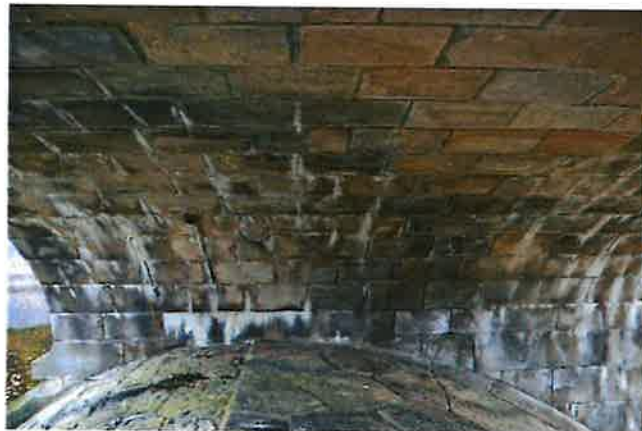
-P4 z pole 3, výluhy, inkrustace

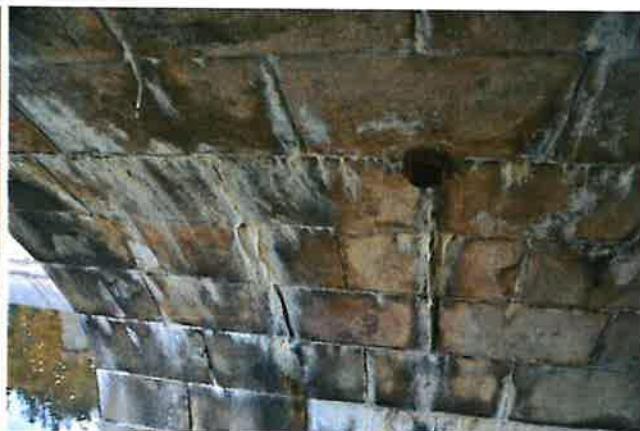
-Vyústění odvodnění

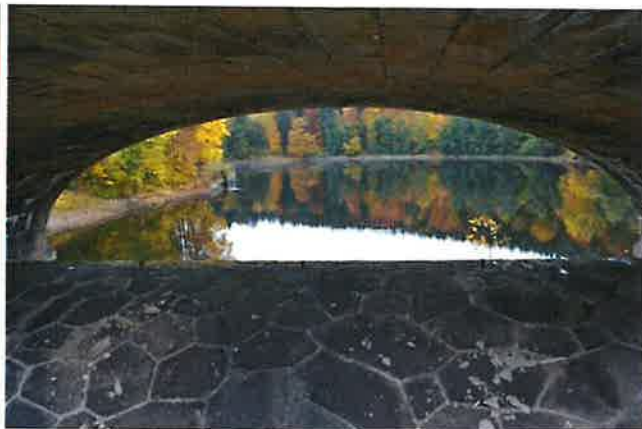
-Pohled do pole 3

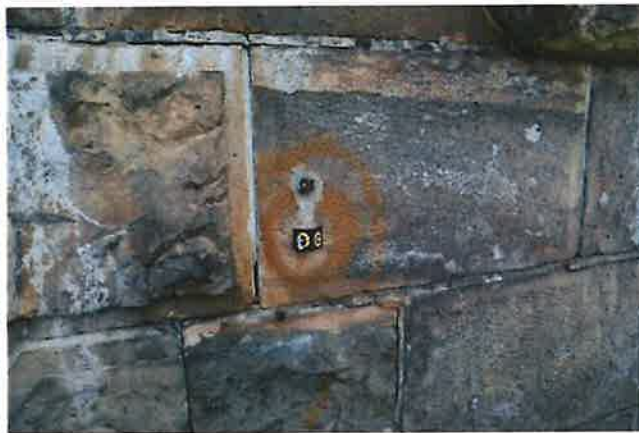
-P4, geodetická značka

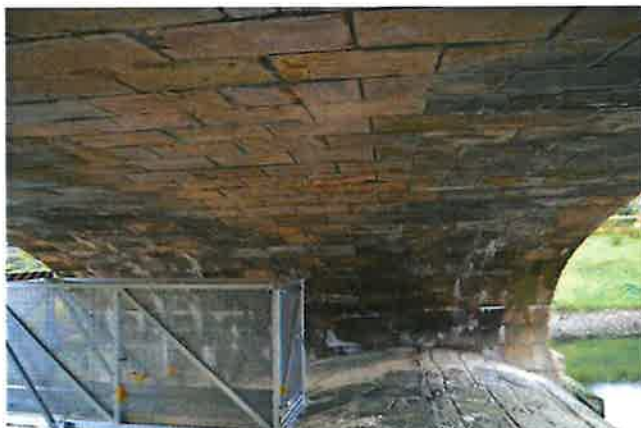
-P4 z pole 4

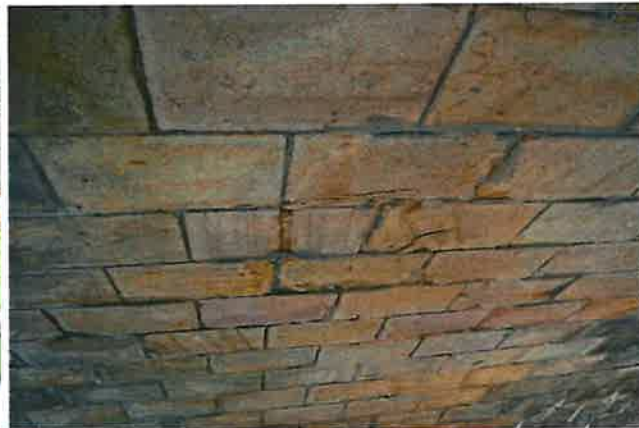
-Podhled klenby v poli 4

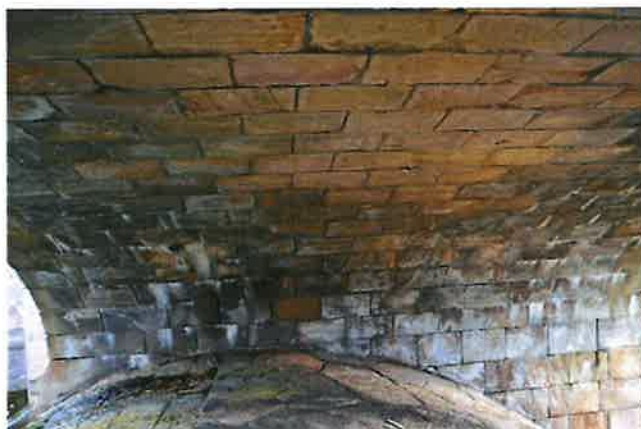
-P5 z pole 4

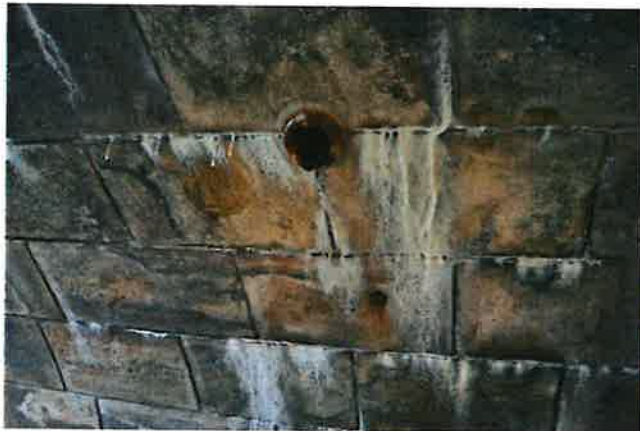
-Vyústění odvodňovací trubičky

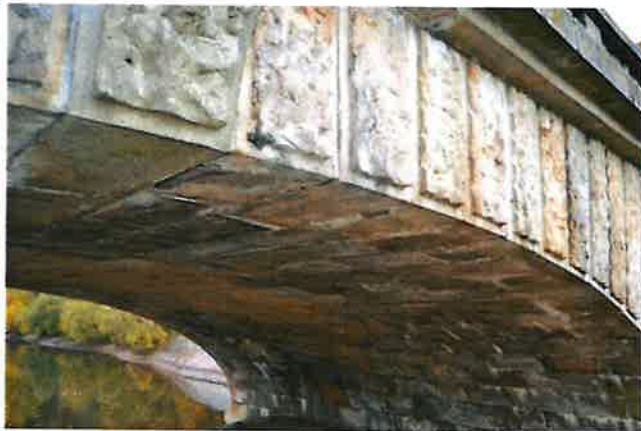
-Pohled na čelo klenby

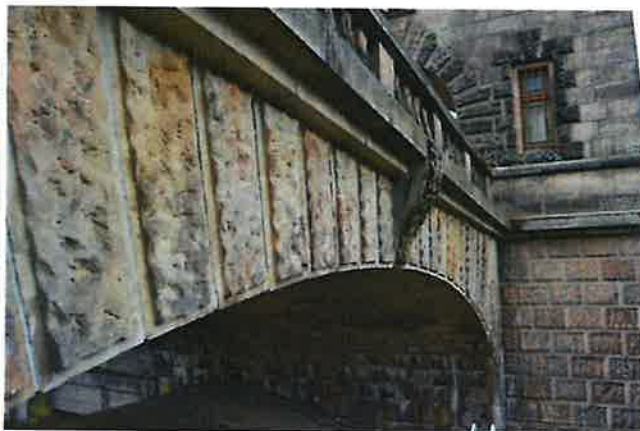
- protékající klenba (vápenité inkrustace a krápníky) v 5. mostním poli
- v okolí trubky pravého odvodňovače (u vrcholu klenby) jsou kvádry poškozené do hloubky cca až 10cm.
- silné výluhy s inkrustacemi
- na přelivové hraně zakořeněná vegetace

-Pohled na čelo klenby v 5. poli

Opravit poškozené kvádry na podhledu nosné konstrukce v 1., 2. a 5. mostním poli.

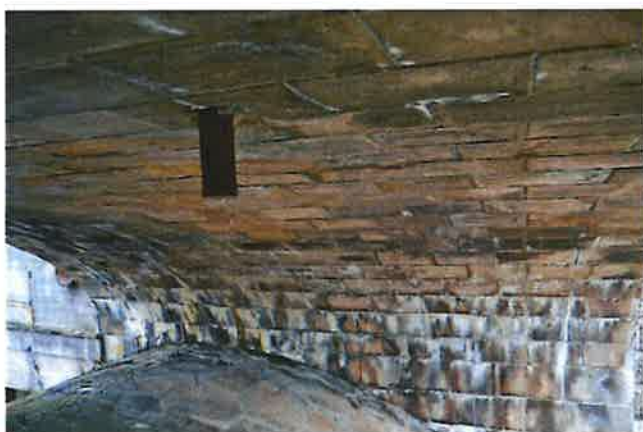
-Pohled na opěru OP6

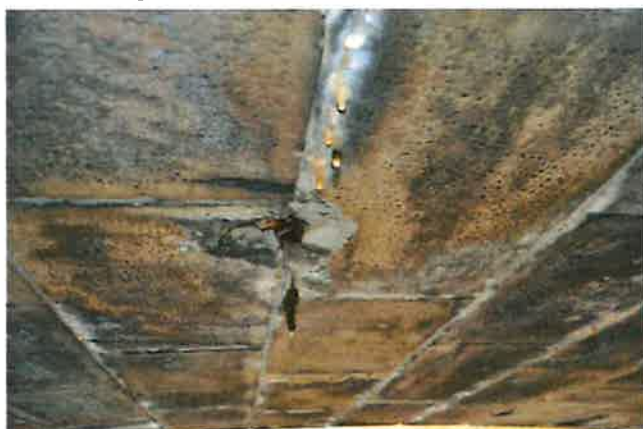
-Zatékání, výluhy

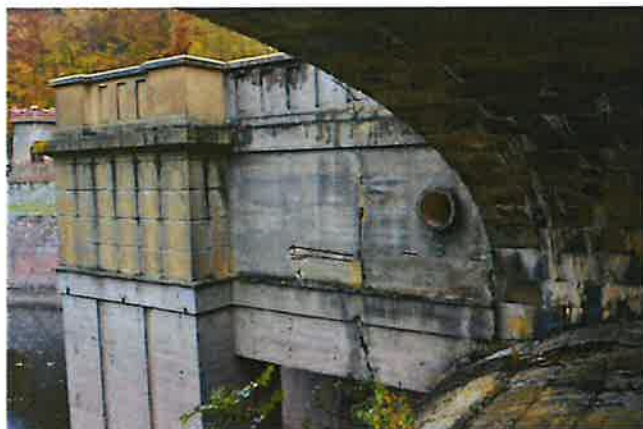
-Navazující konstrukce za OP6

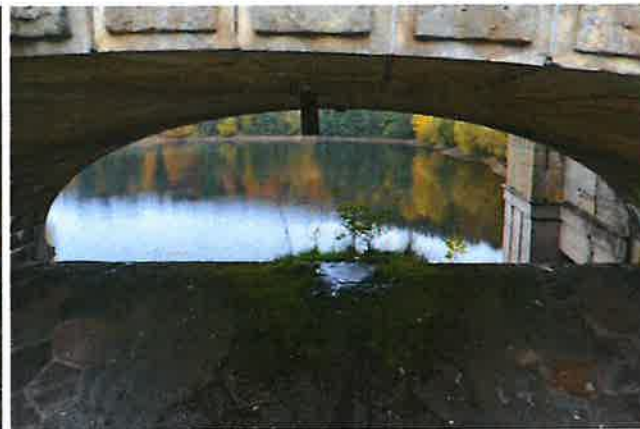
-Vyrůstající vegetace pod odvodňovačem v poli 5

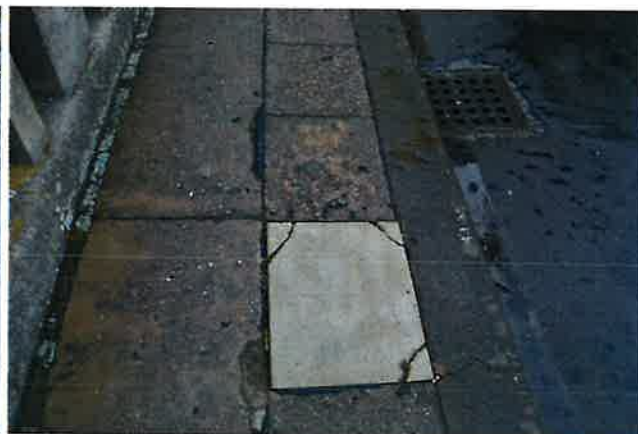
-Poklop instalačního kanálu

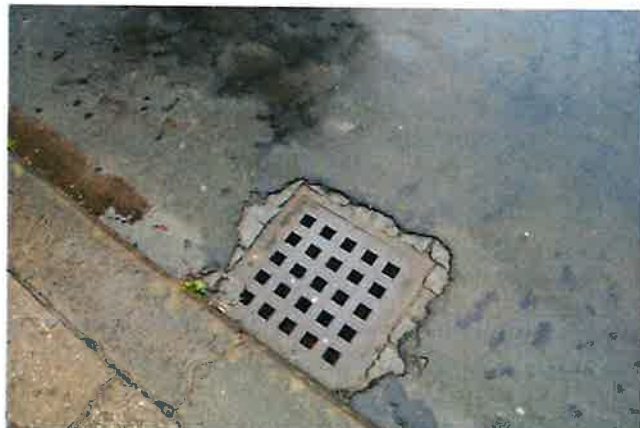
-Odvodňovač

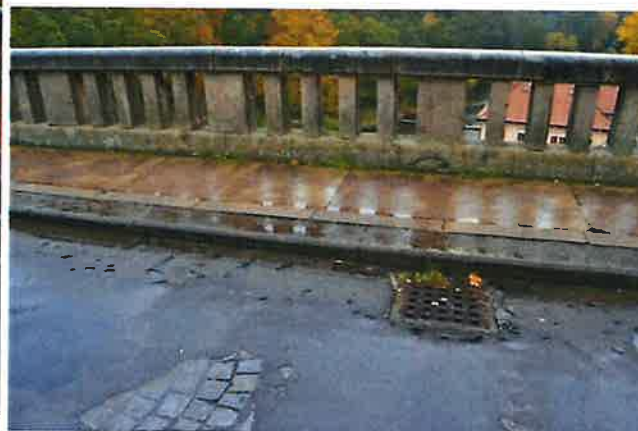
-Lokálně uchycená vegetace
