Most 1027-1

VD Slapy, most na hrázi

HLAVNÍ PROHLÍDKA

Datum provedení prohlídky: 17.6.2022

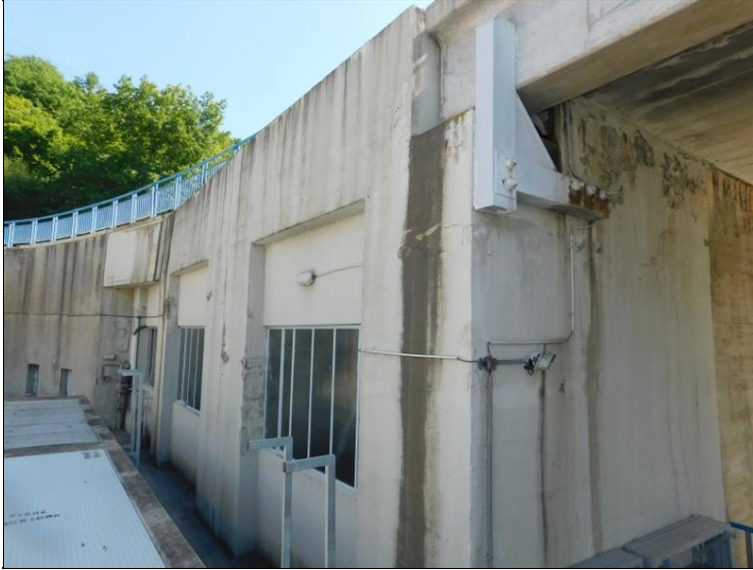
Pole 2 - vnější líc

Pole 2 + 15 + 16: K zatékání dochází na líce stojek příčných rámu v poli 2 i 16. Silné průsaky s výluhy byly rovněž zjištěny ve vnitřním prostoru v poli 2 u levé i pravé stěny v místě dilatační spáry. V místech zatékání degradace krycí vrstvy betonu, koroze betonářské výztuže. Na vnějším líci opěr v poli 2 bylo zjištěno silné zatékání v místě špatně odvodněné jeřábové dráhy. V místech zatékání zvýšená degradace betonu.

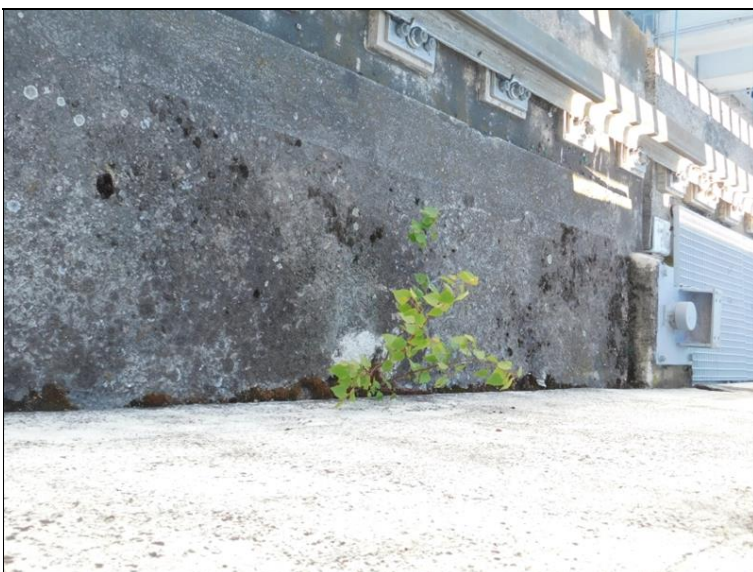
Drobná vegetace uchycená u stěny zábradlí
