**RYBÁK – PROJEKTOVÁNÍ STAVEB, spol. s r.o.**

**DIAGNOSTIKA MOSTU EV. Č. 223 PŘES JIHLAVU**

**DIAGNOSTICKÝ PRŮZKUM A PŘEPOČET ZATÍŽITELNOSTI**

DATUM : 12/2023

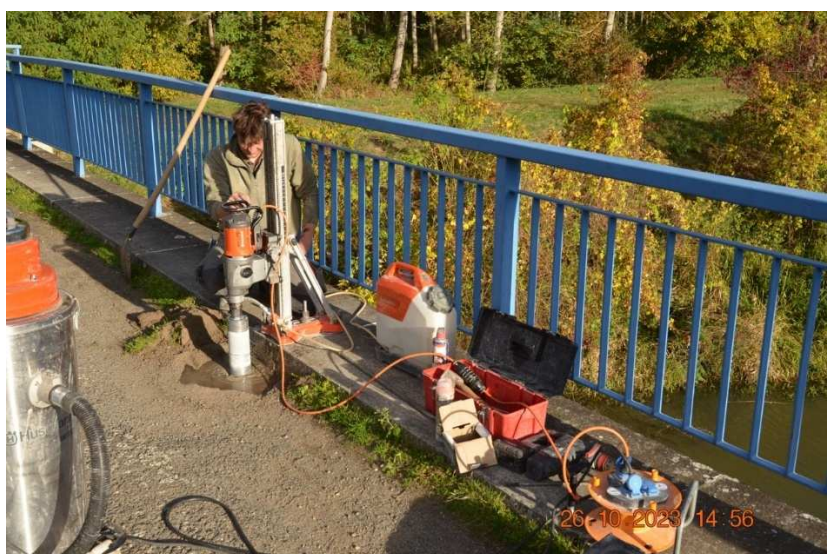
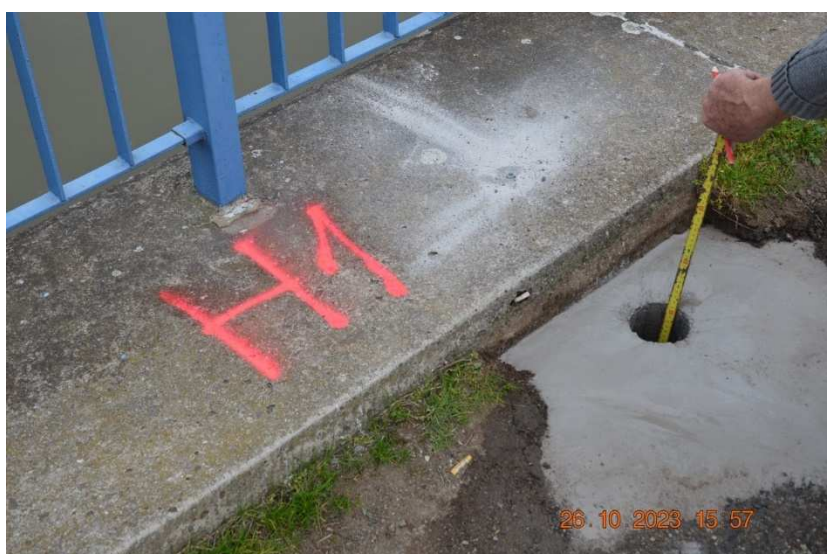
Vývrt H1 ve středu rozpětí středního pole na návodní straně.

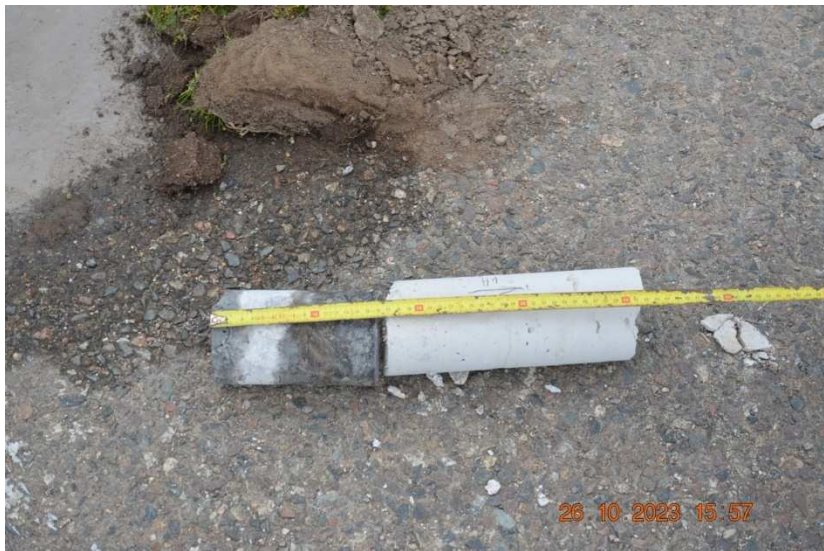
Vývrt H1 ve středu rozpětí středního pole na návodní straně včetně konstrukce vozovky.

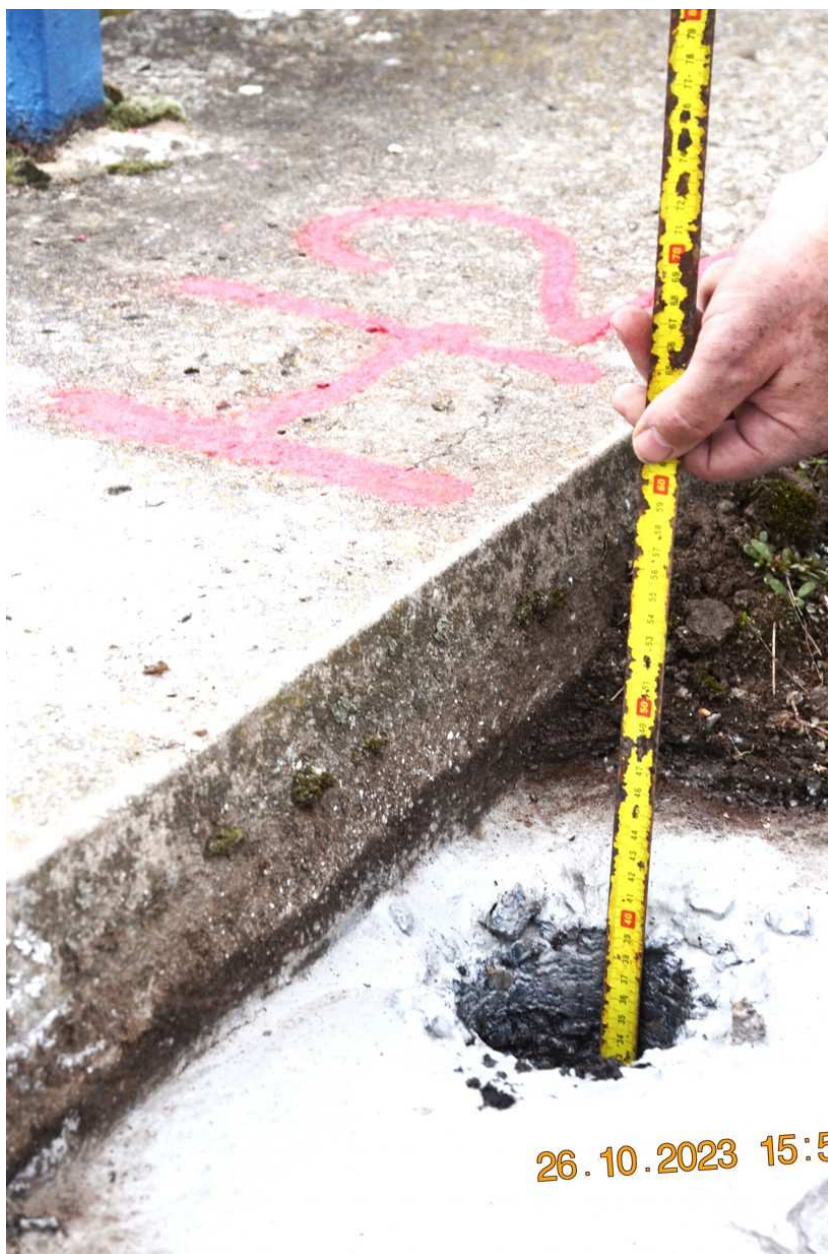
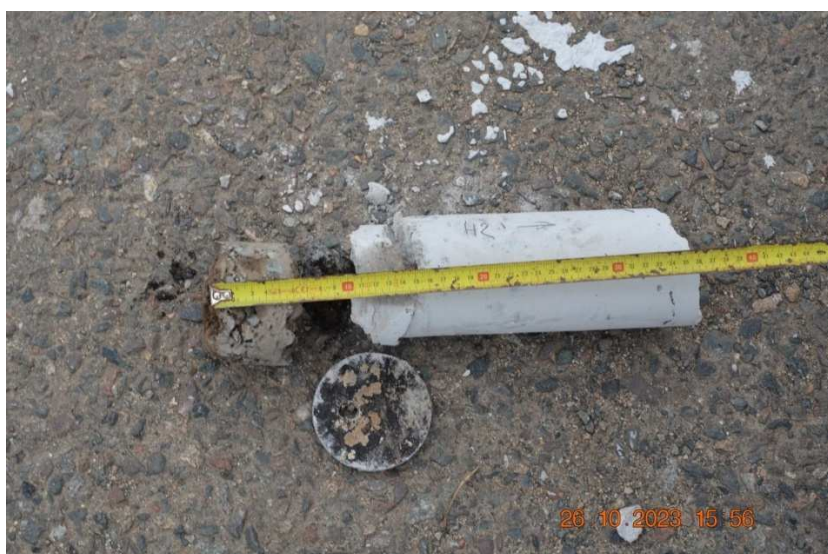
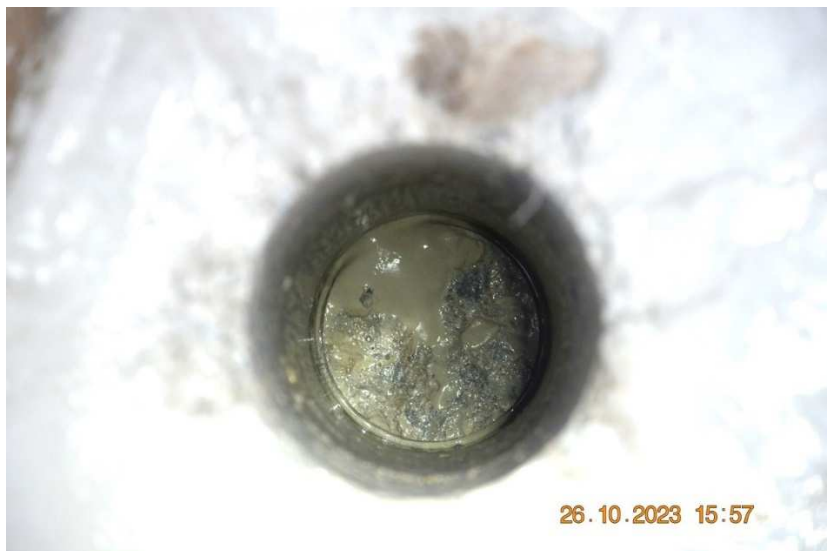
Vývrt H2 ve středu rozpětí středního pole na povodní straně včetně konstrukce vozovky.

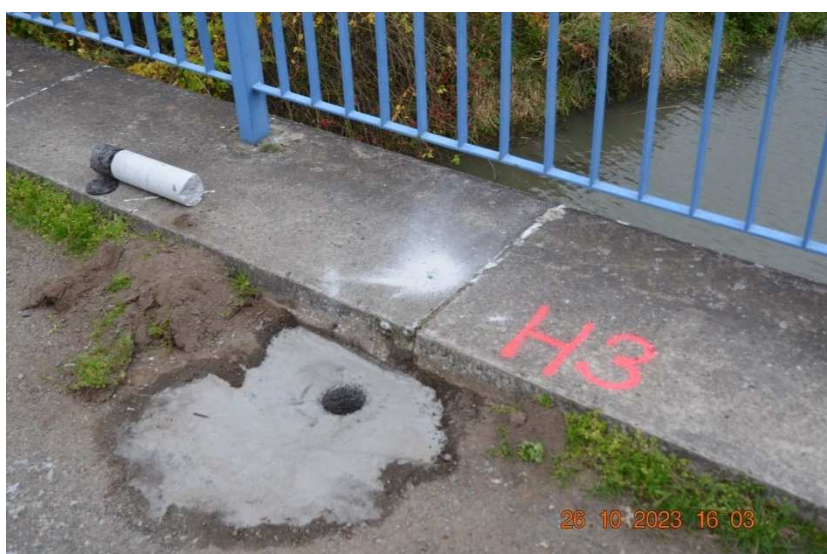
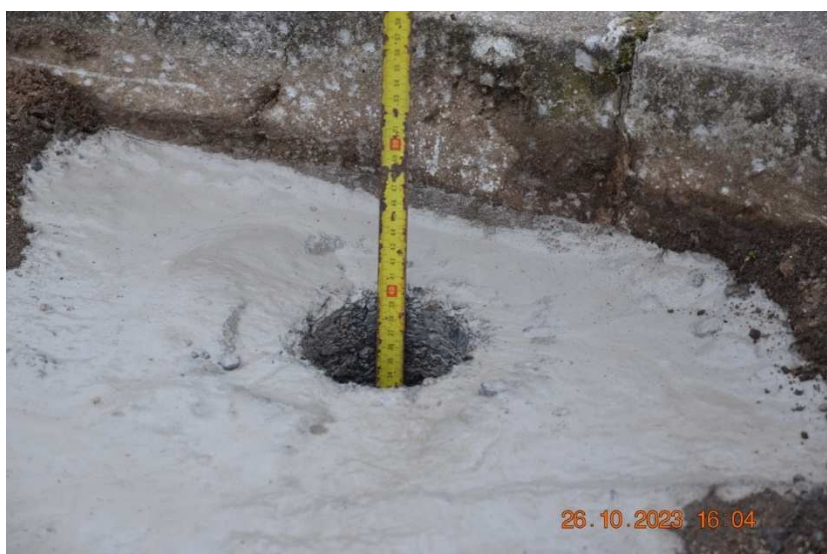
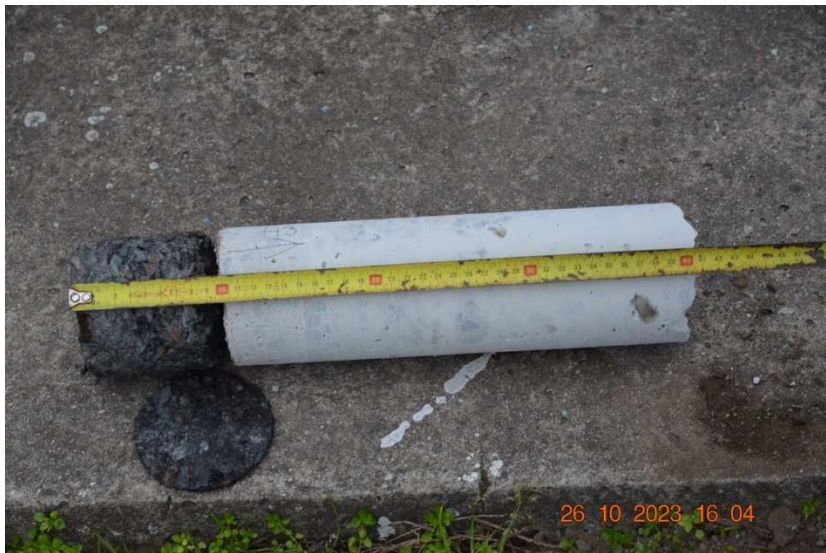
Vývrt H3 ve středu rozpětí 3. pole (blíže k levému břehu) na návodní straně včetně konstrukce vozovky.

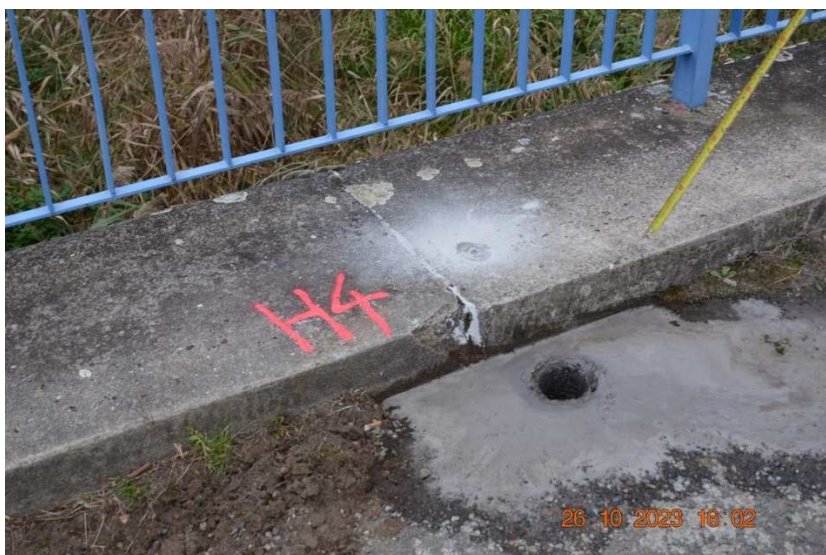
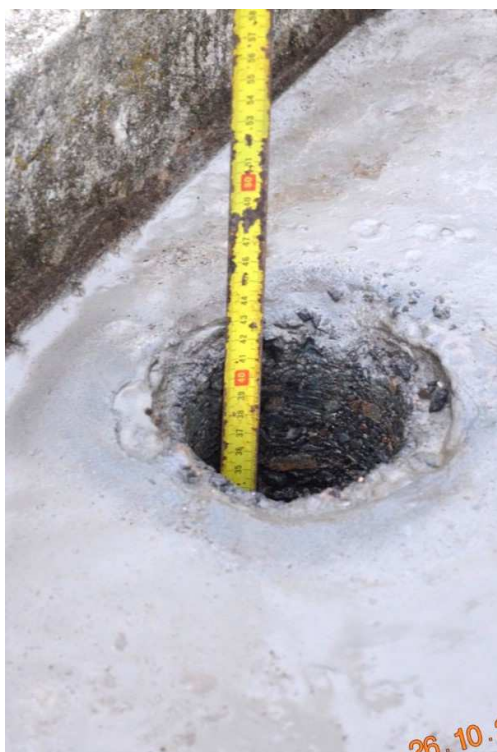
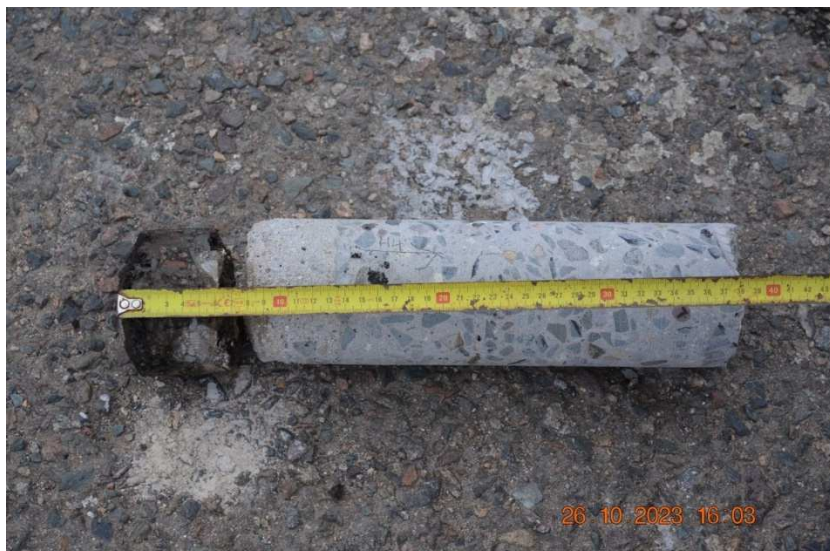
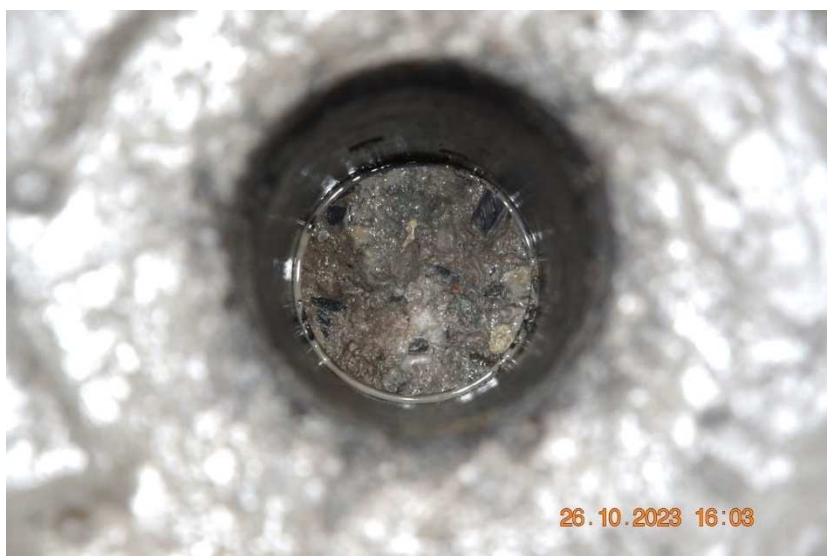
Vývrt H4 ve středu rozpětí 3. pole (blíže k levému břehu) na povodní straně včetně konstrukce vozovky.

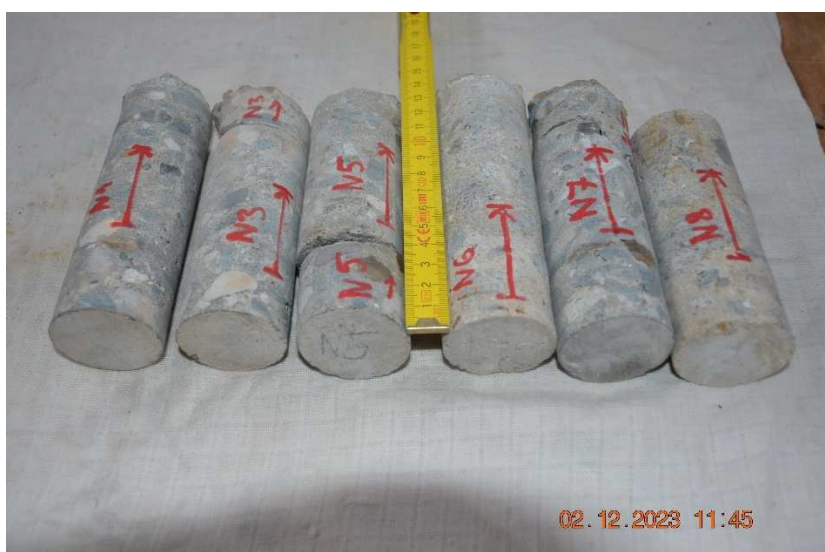
Vývrty D= 50 mm do podhledu vzhůru nohama, vývrty N6 a N8 jsou odebrány z dobetonávky spár, vývrty N1, N3, N5 a N7 jsou z dolních přírub nosníků – pohled na dolní čela vzorků (z podhledu).

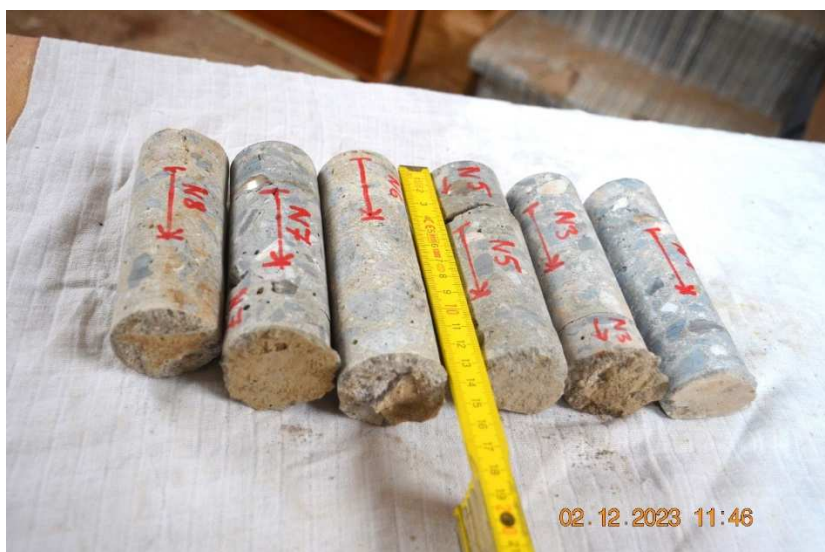
Vývrty D= 50 mm do podhledu vzhůru nohama, vývrty N6 a N8 jsou odebrány z dobetonávky spár, vývrty N1, N3, N5 a N7 jsou z dolních přírub nosníků – pohled na čela vzorků (z dutiny).

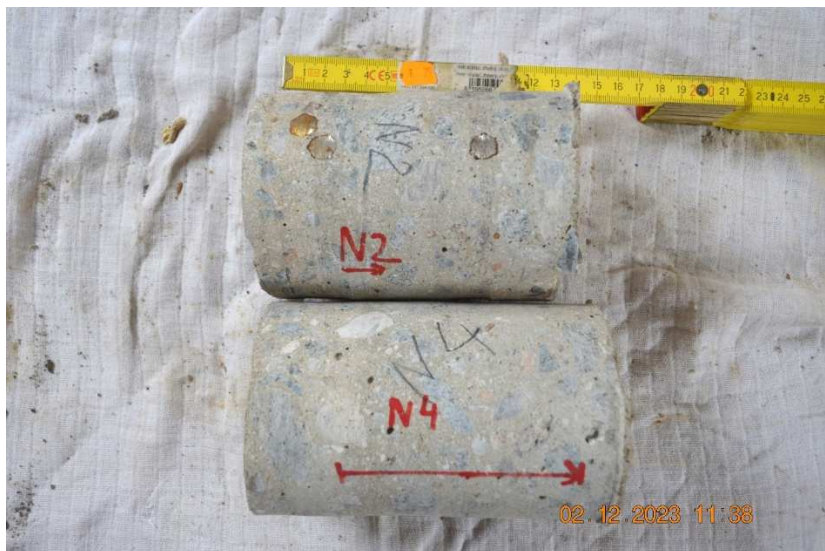
Vývrty D= 100 mm do podhledu vzhůru nohama - do dobetonávky spár mezi nosníky.

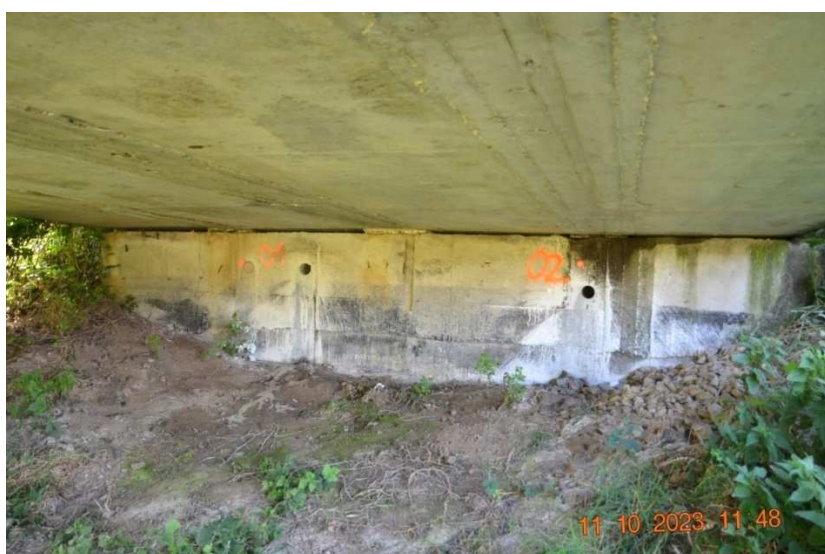
Opěra 1 pravobřežní s vývrty D = 100 mm do úkožného prahu a do dříku v nejvíce potečeném místě opěry.

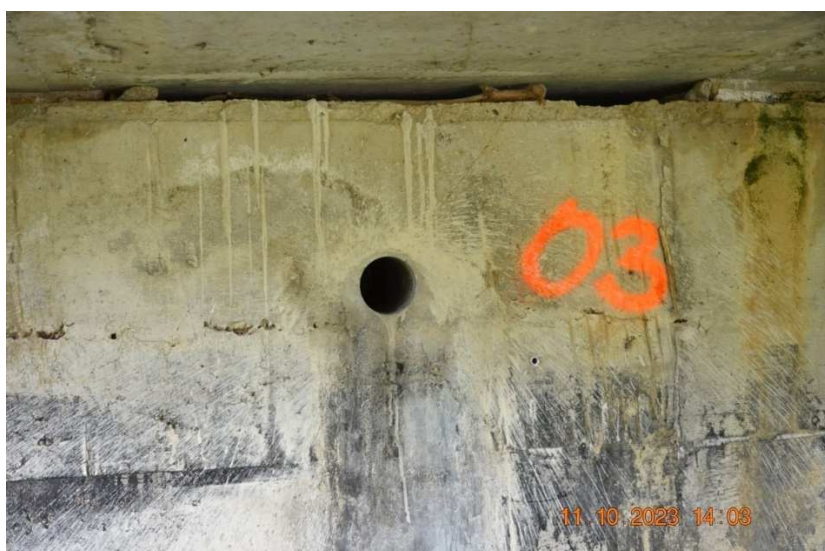
Opěra 4 levobřežní, vývrt do úložného prahu s výztuží.

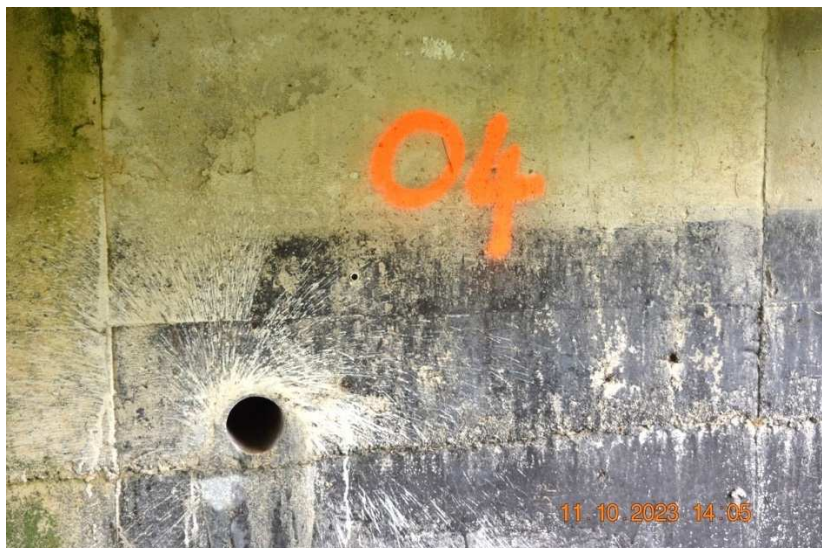
Opěra 4 levobřežní, vývrt do dřívku z prostého betonu.

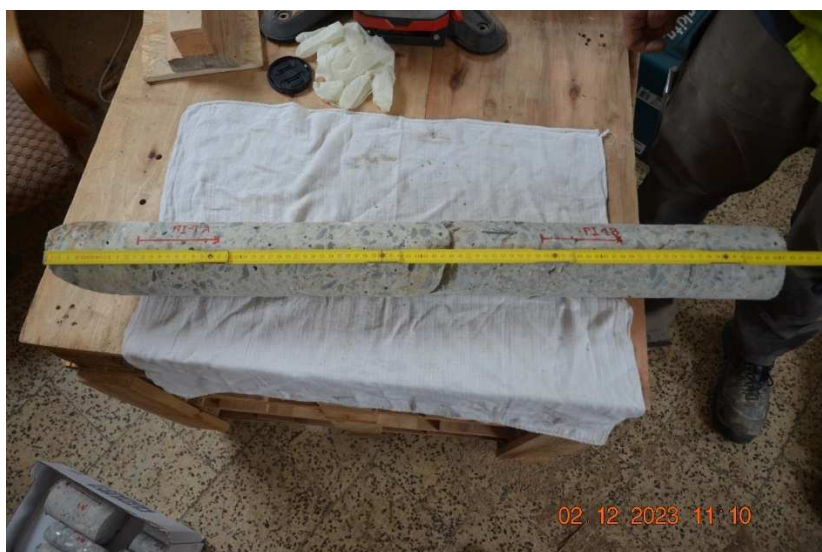
Jádro z vývrtu PI 1, vývrt byl proveden před vodorovnou spáru mezi prefabrikovanými dílci pilíře blíže k levému břehu, spára je rozvolněná a dílce nejsou spojené.

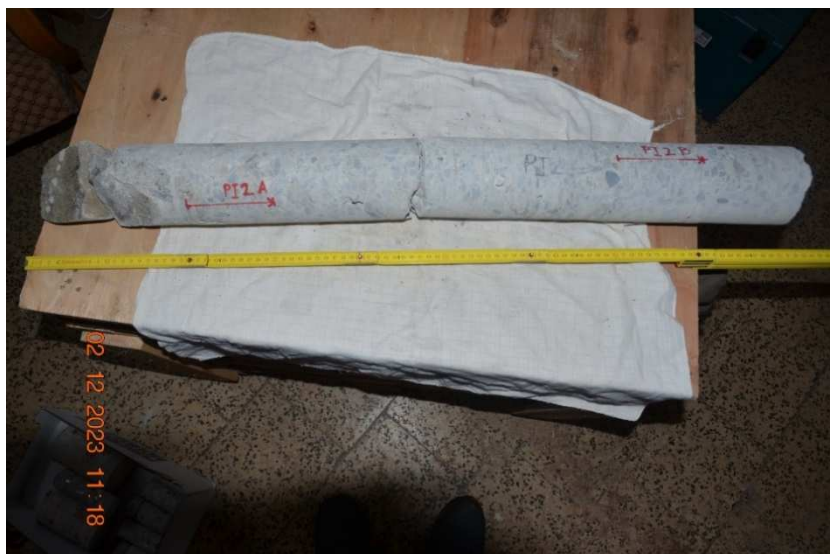
Jádro z vývrtní PI 2, vývrt byl proveden před vodorovnou spárou mezi prefabrikovanými dílci pilíře blíže k pravému břehu, spára je rozvolněná a dílce nejsou spojené.

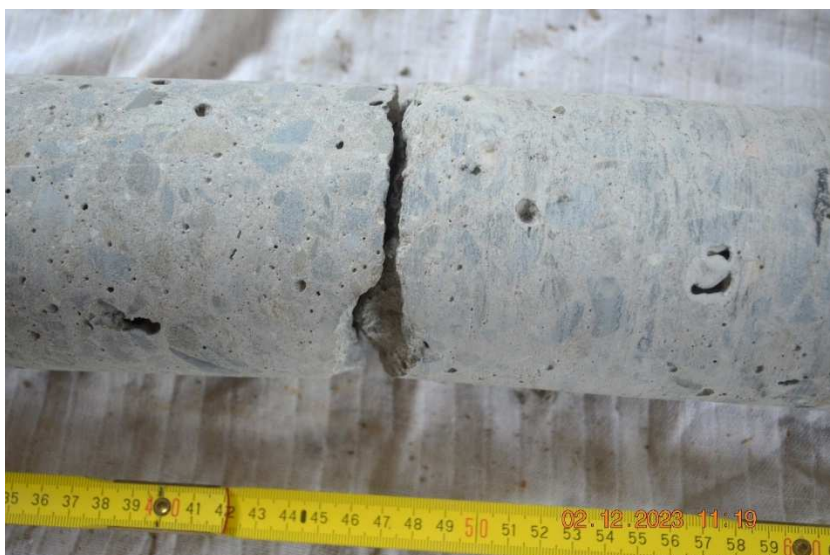
Jádro z vývrtní PI 1, beton dílců pilíře je jen slabě vyztužen, póry do 5 mm.

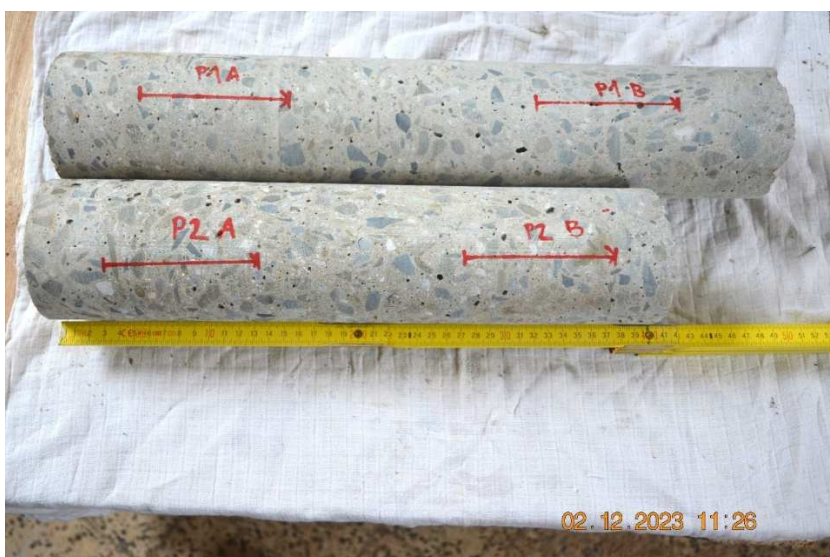
Vodorovné vývrty P1 a P2 do úložných prahů středních pilířů – do návodních dílců. Beton je pórovitý, velikost pórů do 5 mm.

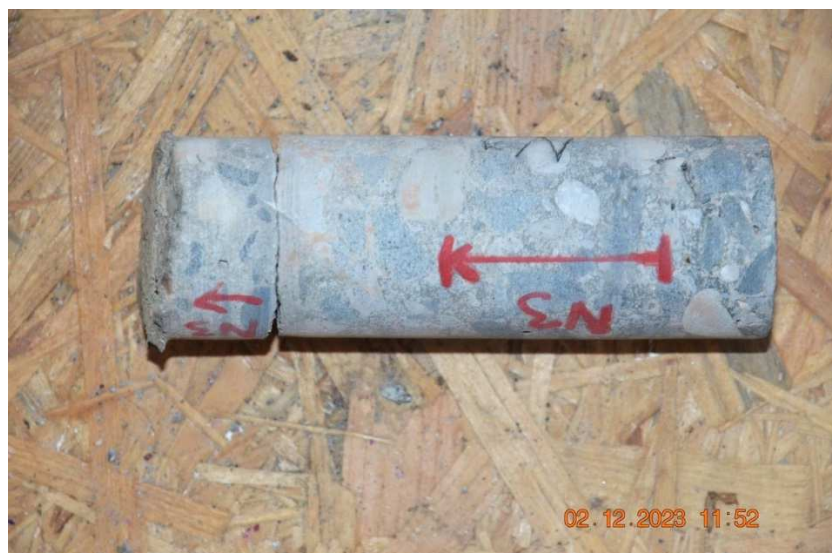
Jádro N3 D = 50 mm z dolní příruby nosníku v1. poli pod dutinou plné vody.

Voda v jedné z dutin v 1. poli (blíže k pravému břehu), která v konstrukci byla jistě mnoho let, nezpůsobila žádnou degradaci betonu ani výztuže, což je potvrzeno hodnotami jednotlivých zkoušek.

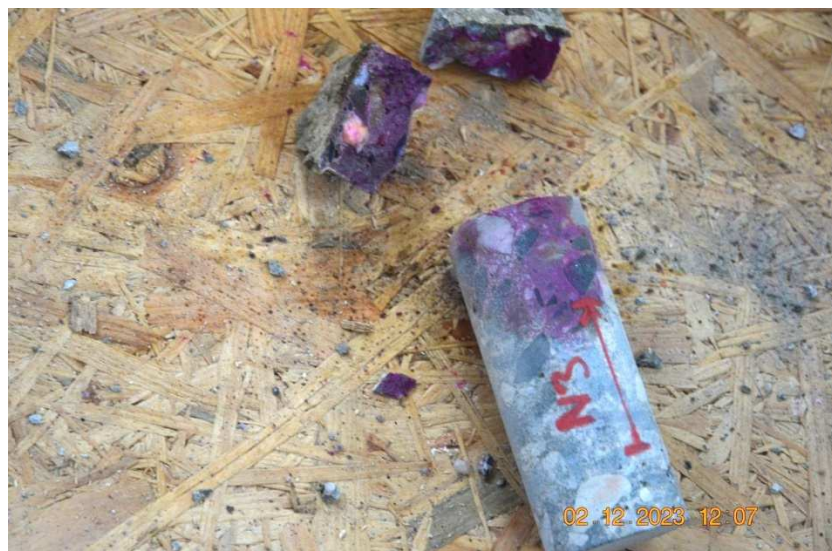
Test fenolftaleinem na dolní přírubě nosníku ze strany dutiny mezi nosníky v 1. poli, dutina byla plná vody.

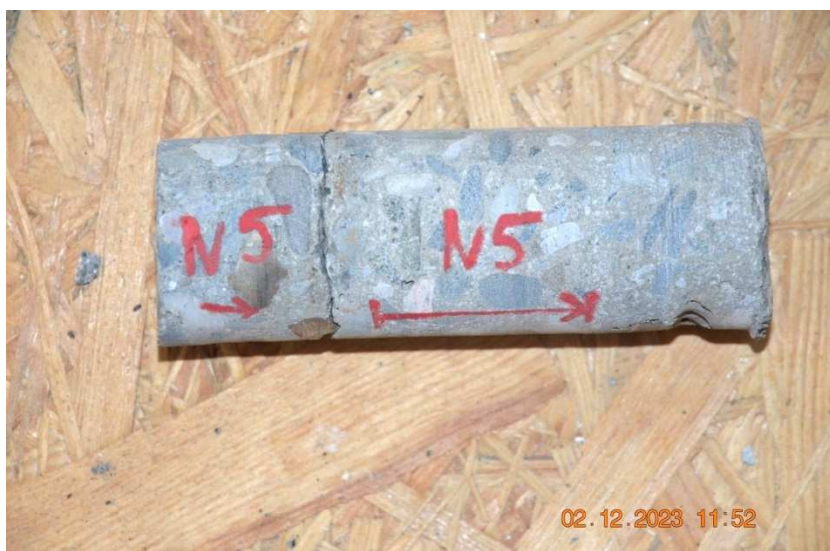
Jádro D = 50 mm z vývrtu do podhledu vzhůru nohama v 1. poli – do dolní příruby nosníku.

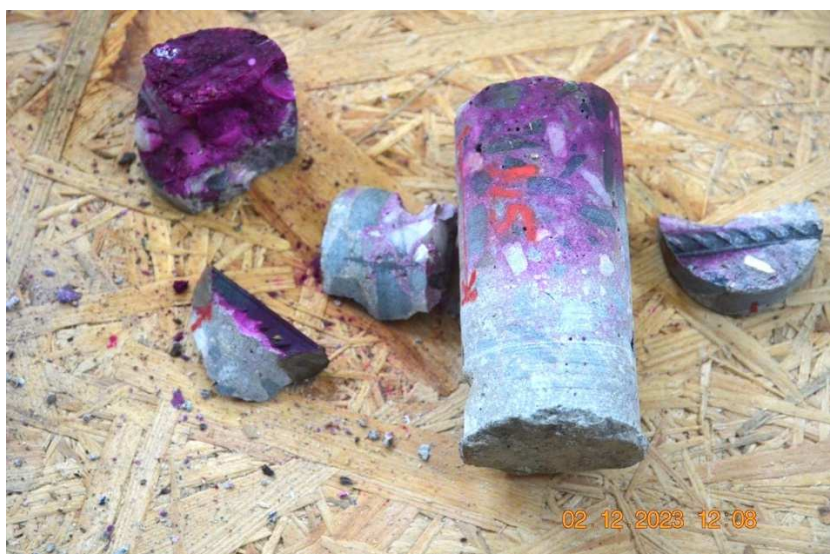
Vzorek N5 po fenolftaleinovém testu do dolní příruby nosníku na povrchu podhledu.

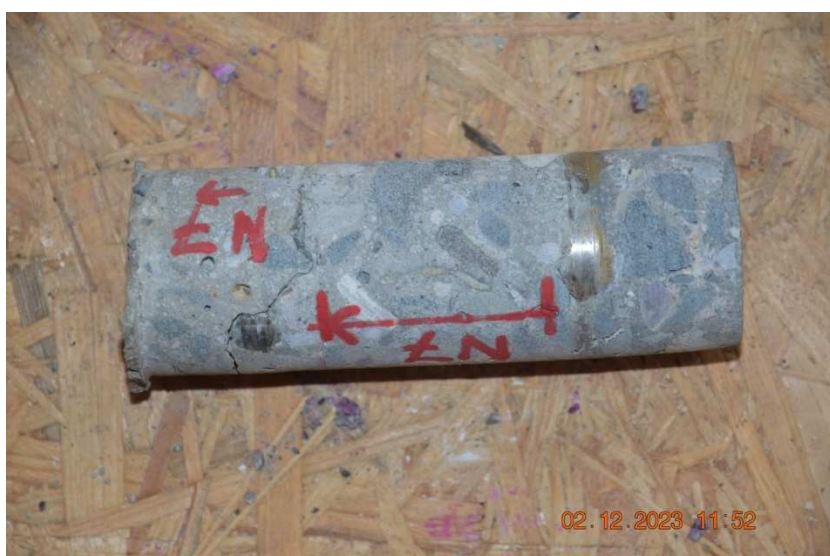
Jádro D = 50 mm z vývrtu do podhledu vzhůru nohama ve 3. poli – do dolní příruby nosníku.

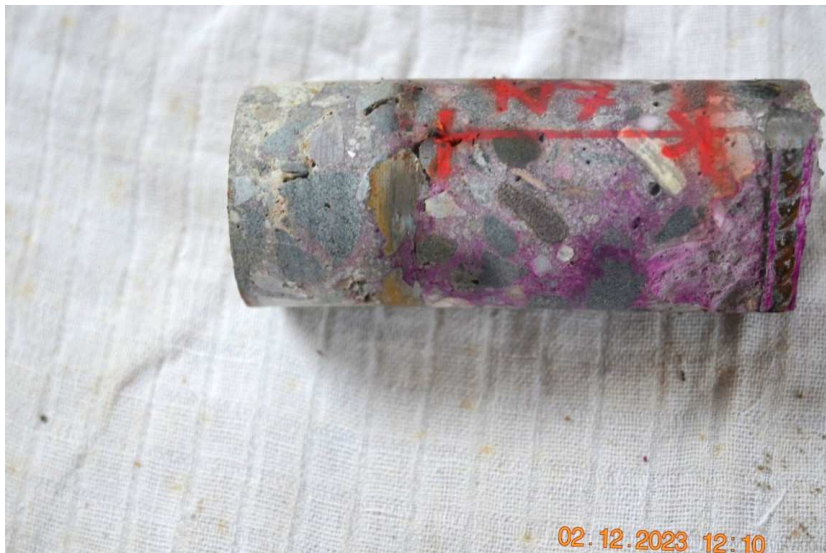
Fenolftaleinový test na vzorku N7 ze strany dutiny mezi nosníky (zevnitř), dutina byla bez vody, suchá.

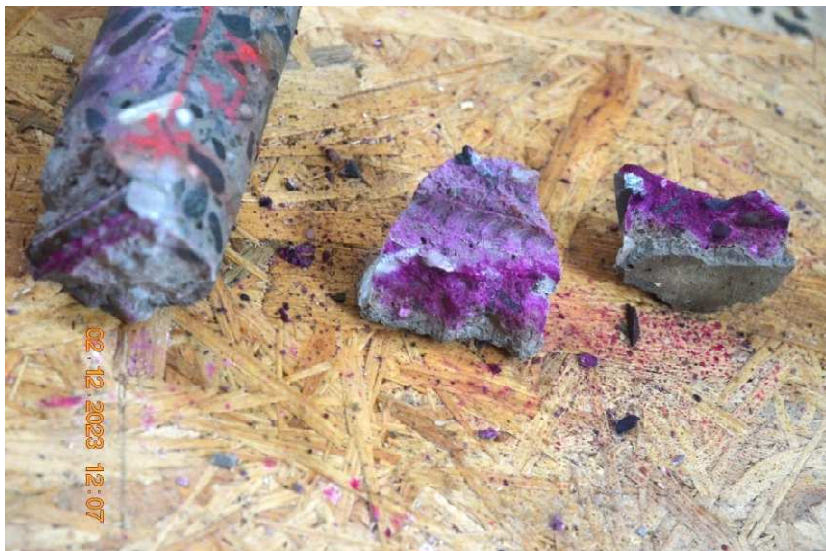
Detail vzorku N7 př fenolftaleinovém testu na rozseknutém jádru na straně z dutiny mezi nosníky (zevnitř).

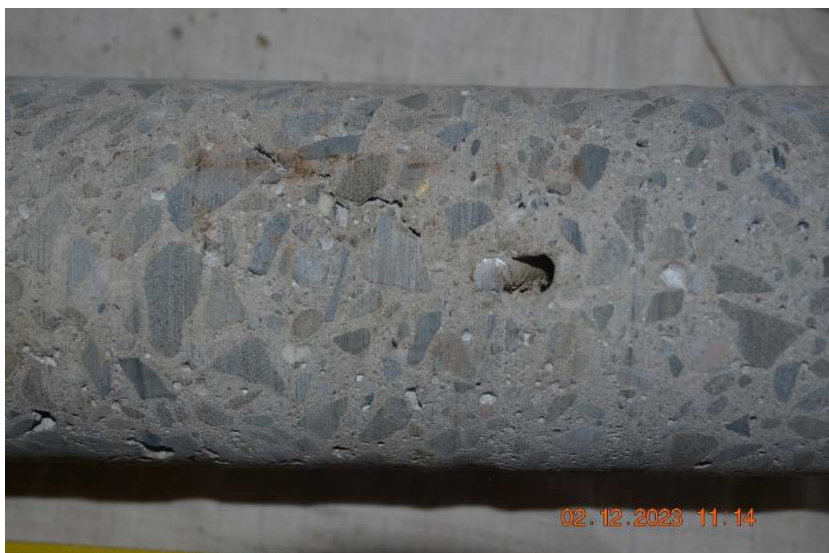
Detail z předchozí fotky s výztuží. Ve vzorku jsou drobné kaverny.

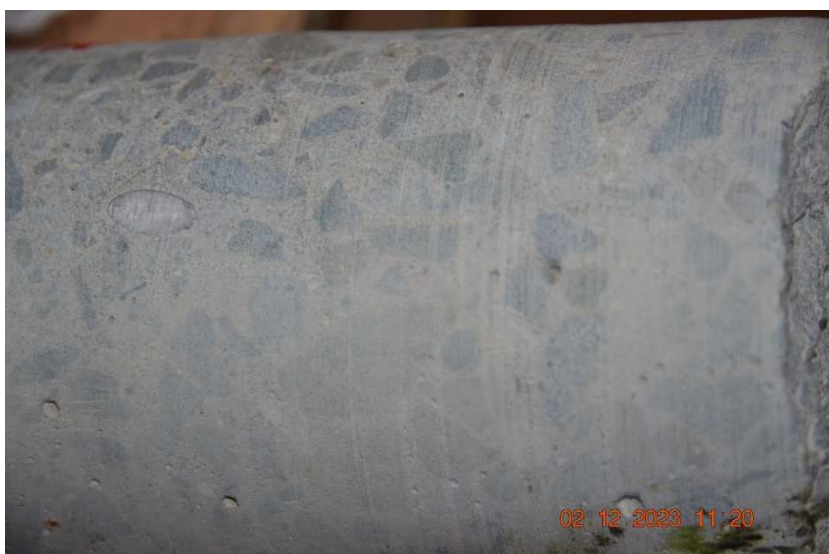
Detail vývrtu PI 2 do dílců dříku pilíře blíže k pravému břehu dolů pod hladinu obsahuje výztuž zcela sporadicky. Výztuž nekoroduje.

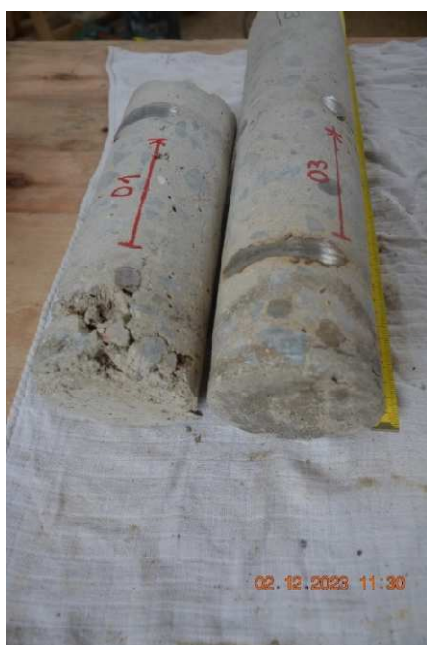
Výztuž úložných prahů na krajních opěrách má řádné krytí a vložky mají mezi sebou poměrně malé rozteče – vývrty O1 a O3.

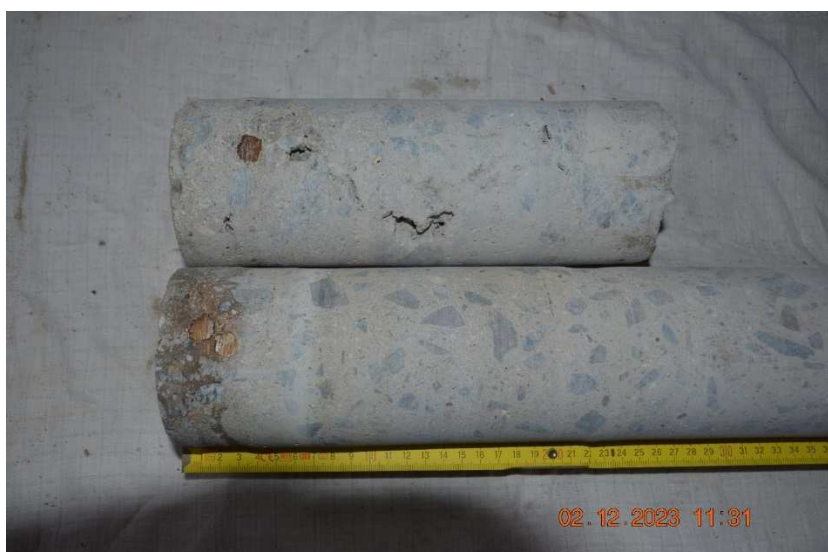
Výztuž úložných prahů na krajních opěrách má řádné krytí a vložky mají mezi sebou poměrně malé rozteče – vývrty O1 a O3 obráceně oproti předchozí fotce.

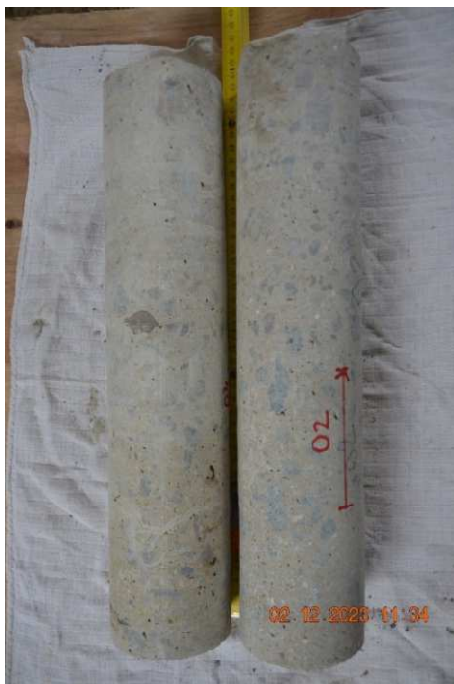
Vývrty O2 a O4 z dříků krajních opěr, jedna vložka výztuže byla zjištěna ve větší hloubce, možná slouží jako kotvení úložného prahu.

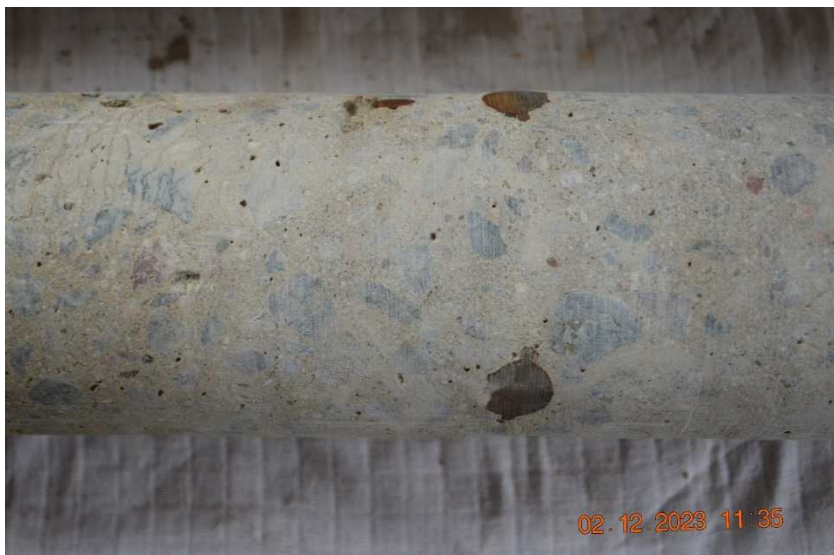
Vývrt O4 z dříku levobřežní opěr, jedna vložka výztuže byla zjištěna ve větší hloubce, možná slouží jako kotvení úložného prahu.

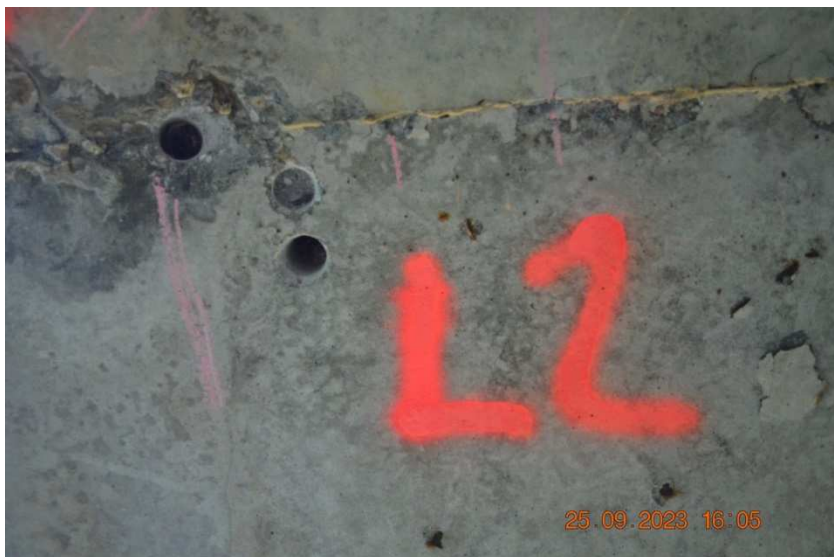
Sonda L2 do podhledu návodního nosníku v 1. poli.

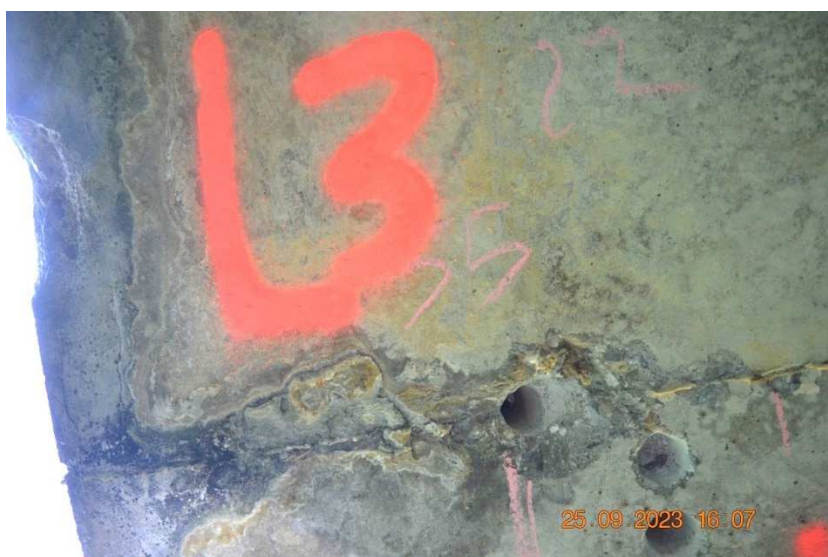
Sonda L3 do podhledu návodního nosníku v 1. poli přímo ve spáře mezi segmenty nosníku I.

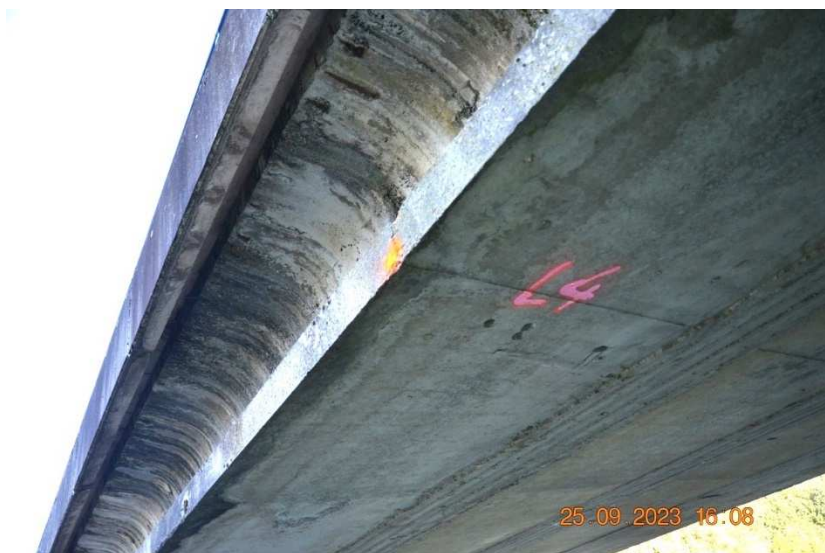
Sonda L4 do podhledu povodního nosníku v 1. poli přímo ve spáře mezi segmenty nosníku I

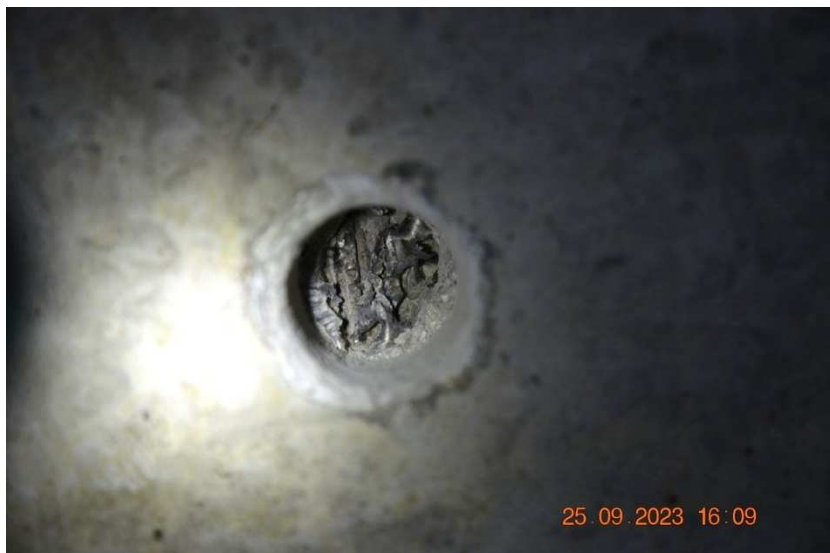
Sonda L4 do podhledu povodního nosníku v 1. poli přímo ve spáře mezi segmenty nosníku I

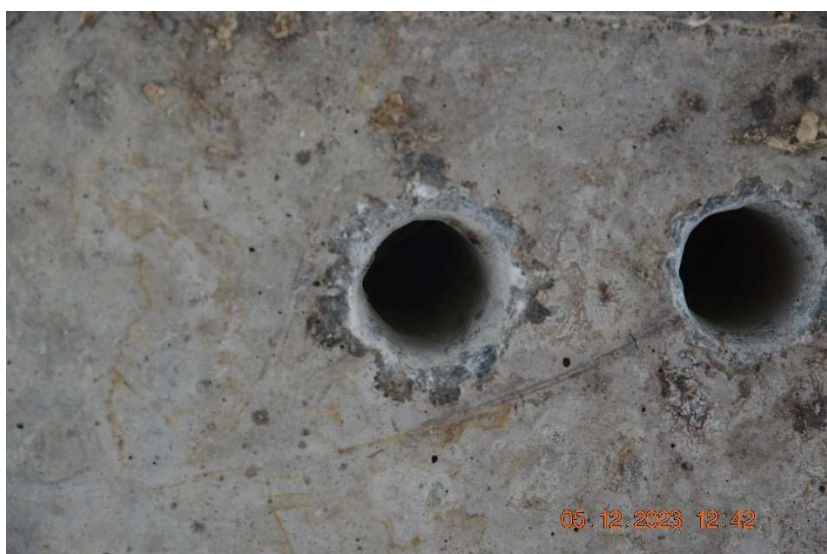
Sondy k předpínací výztuži ve 3. poli (u levého břehu).

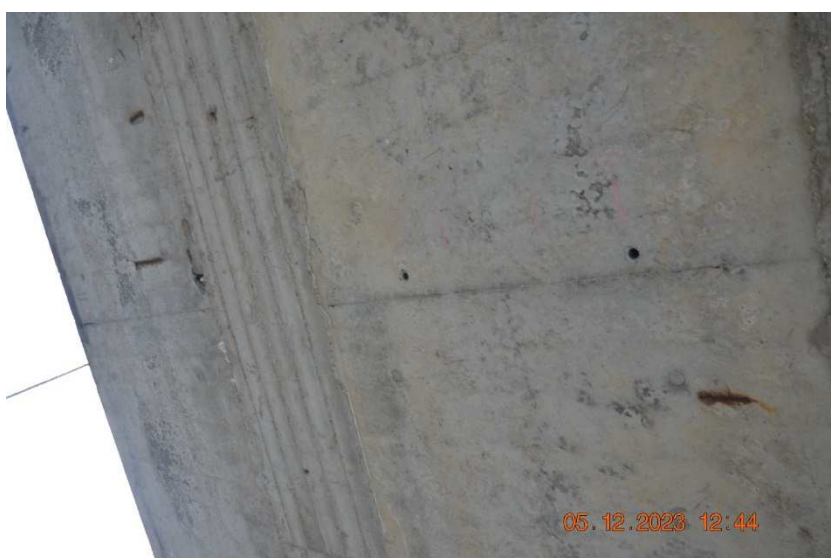
Sondy k předpínací výztuži ve 3. poli (u levého břehu).

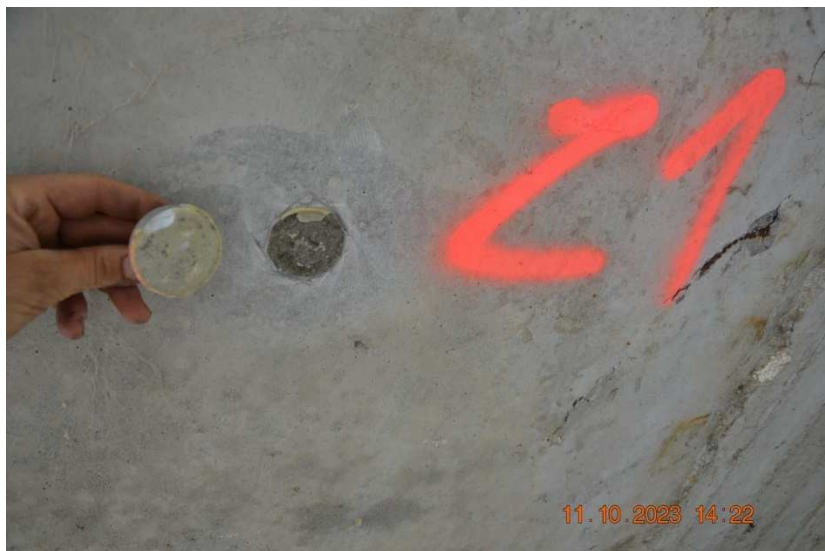
Návodní nosník–podhled v 1. poli u PI 1      A/Y    0 %.

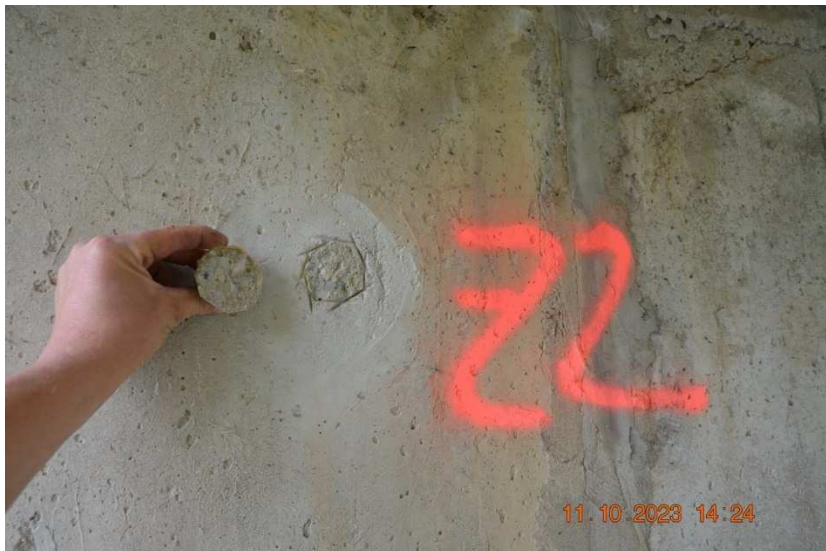
Úl. práh pilíře PI 1 (z 1. pole) – návodní díl A/Y 100 %

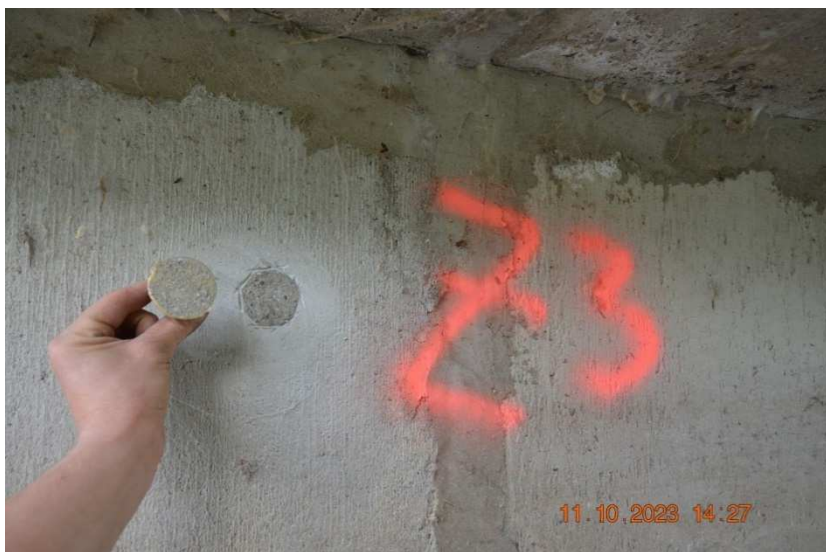
Dřík pilíře PI 1 (z 1. pole) – horní návodní díl A/Y 100 %.

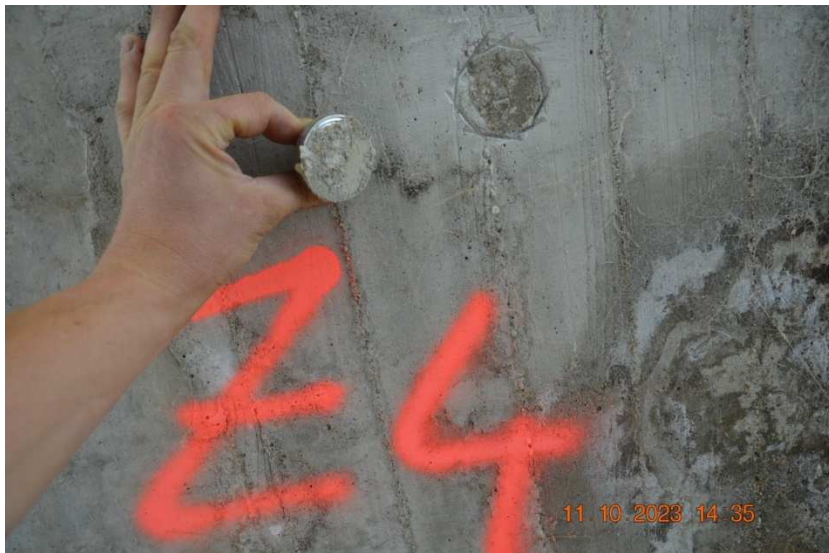
Spára mezi nosníky u pilíře PI 1 v 1. poli      A/Y      90 %.

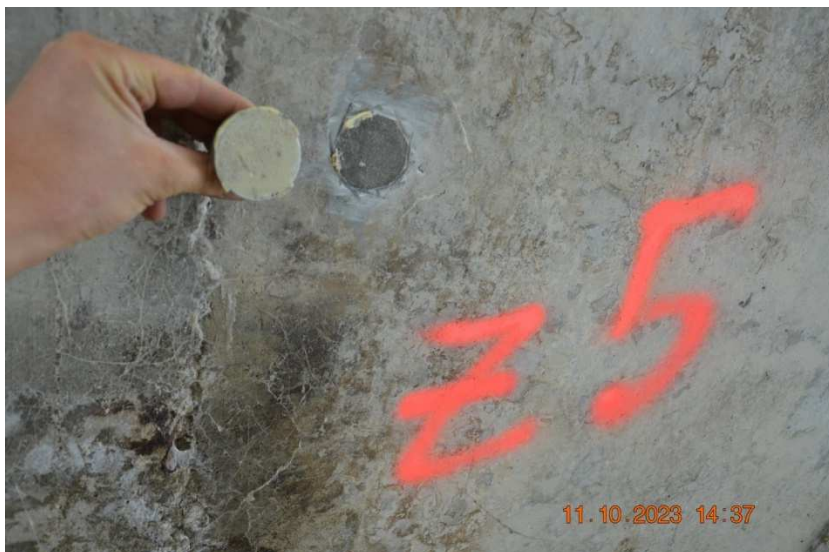
Druhý nosník z náv. strany v 1. poli u PI 1      A/Y      0 %.

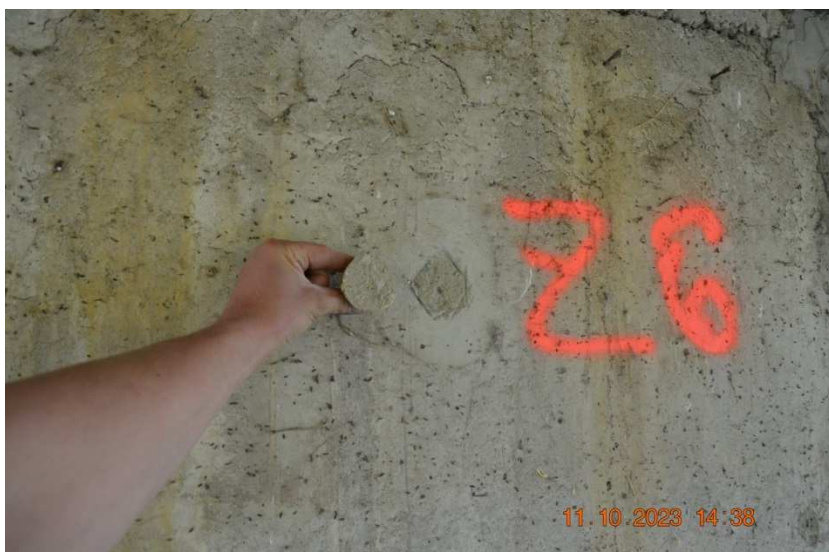
Úl. práh pilíře PI 1 (z 1. pole) – střední díl      A/Y      100 %.
