**RYBÁK – PROJEKTOVÁNÍ STAVEB, spol. s r.o.**

**DIAGNOSTIKA MOSTU EV. Č. 223 PŘES JIHLAVU**

**DIAGNOSTICKÝ PRŮZKUM A PŘEPOČET ZATÍŽITELNOSTI**

DATUM : 12/2023

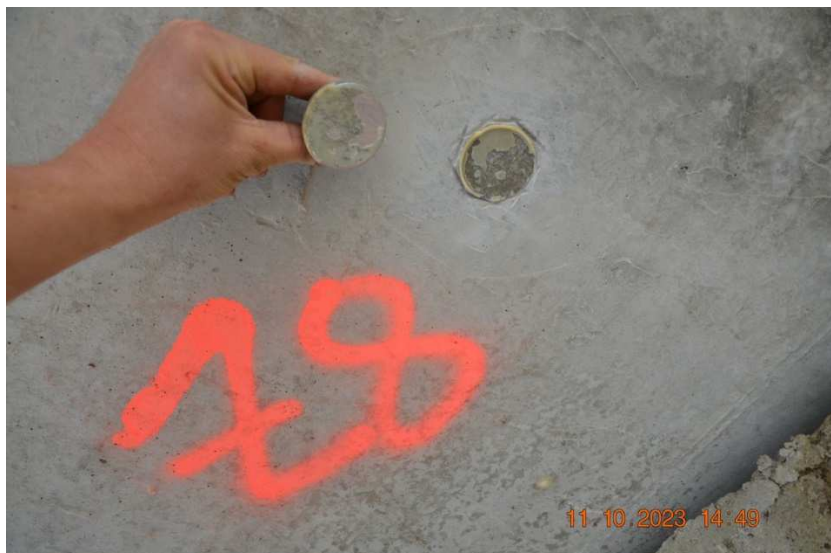
Druhý nosník z náv. strany ve 2. poli u PI 1 A/Y 0 %.

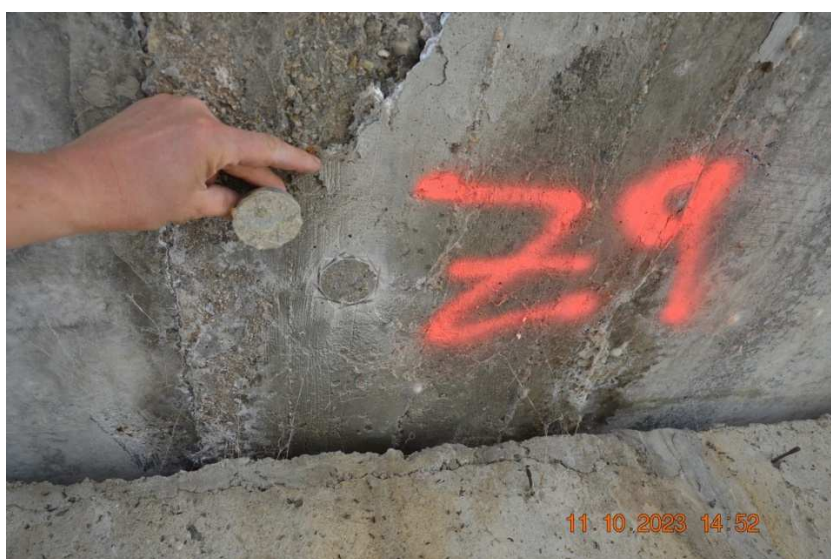
Spára mezi nosníky u pilíře PI 1 ve 2. poli A/Y 100 %.

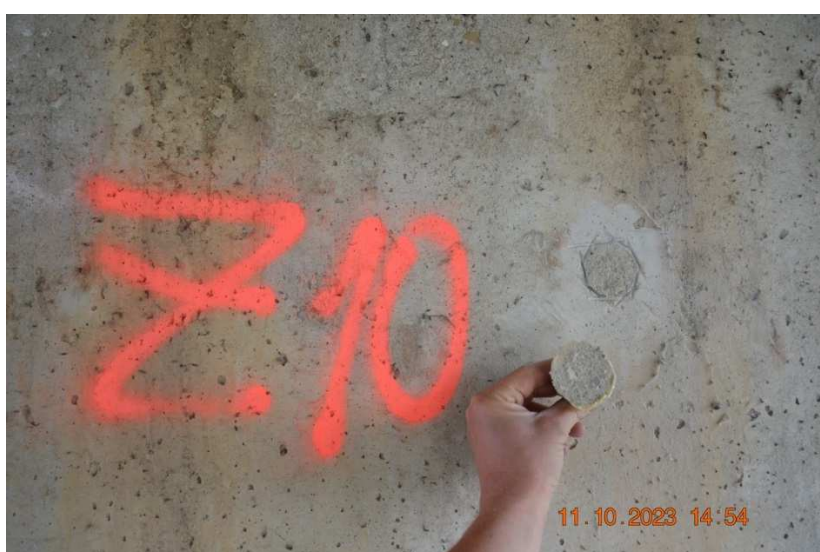
Úl. práh pilíře PI 1 (ze 2. pole) – střední díl A/Y 100 %.

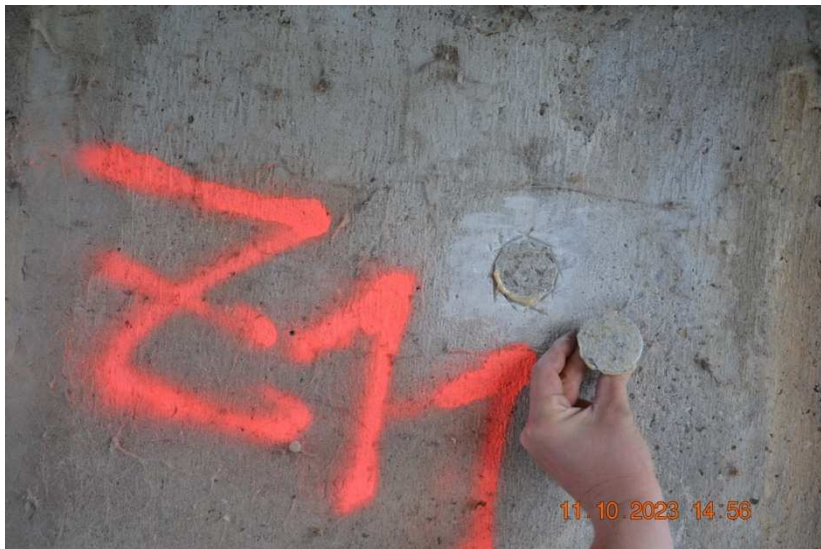
Dřík pilíře PI 1 (ze 3. pole) – horní návodní díl A/Y 100 %.

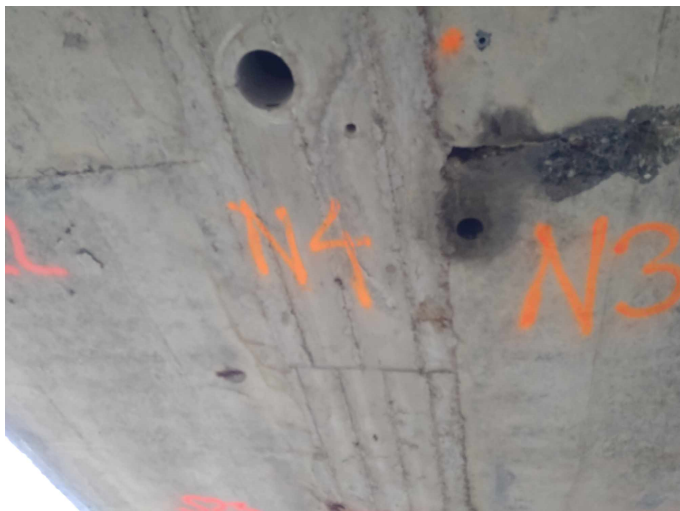
Na následujících fotkách je vidět krytí výztuže a stav betonu. Rozdíl mezi zvodnělou a suchou dutinou jsem nezjistil. Beton spáry pod dutinou s vodou byl na pohledu suchý, vizuálně zcela shodný jako u dutin ostatních bez vody.

Zabetonování povodní dutiny v 1. poli bylo na pohledu suché, i když dutina byla plná vody.

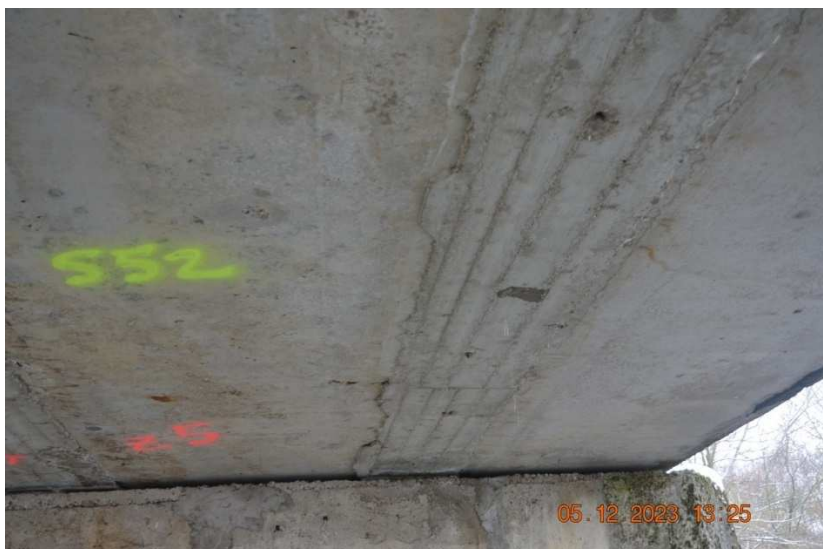
2. pole na návodní straně, z krajní dutiny vytéká po navrtávce voda.

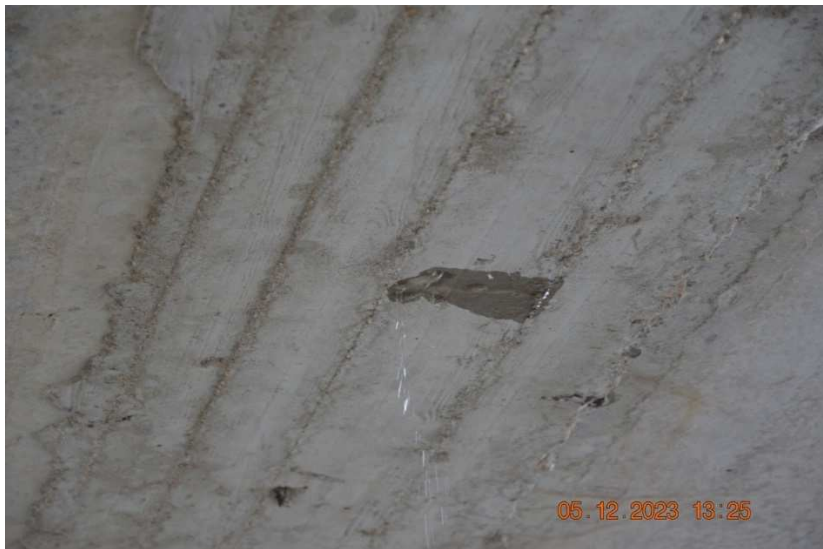
2. pole na návodní straně, z krajní dutiny vytéká po navrtávce voda – detail z předchozí fotky.

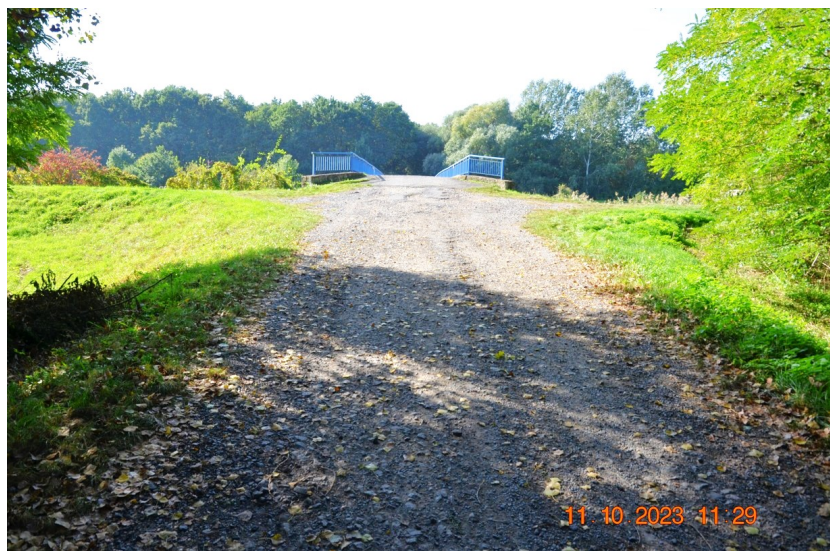
Vozovka je opotřebovaná, ohrusná vrstva je původní z roku 1976, ale funkční. Poruchy ohrusné vrstvy (trhliny) byly zjištěny jen na prudkých nájezdech na most z obou břehů.

Nájezd na most – levý břeh.

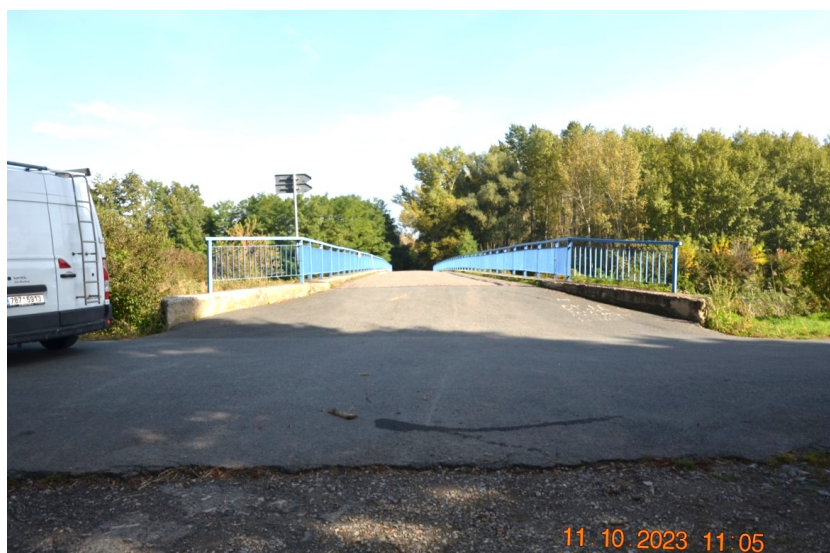
Nájezd na most – pravý břeh.

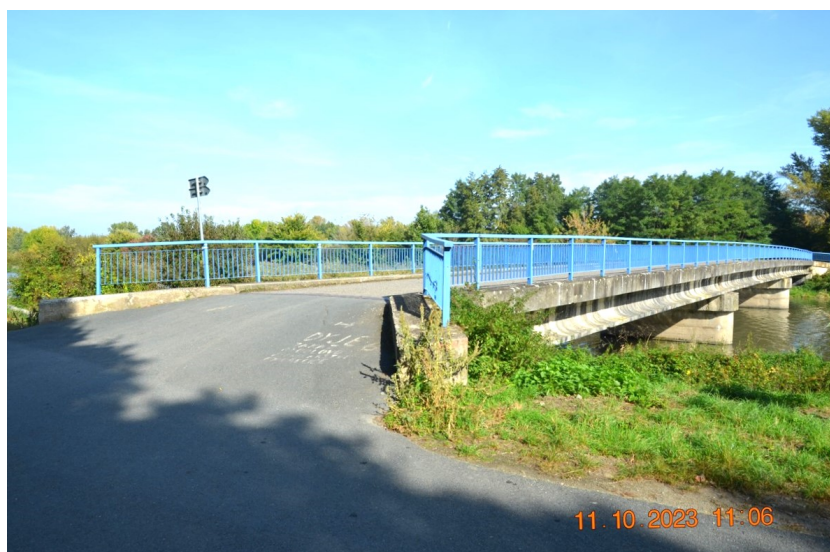
Voda pronikající přes závěry se dostává i do nosné konstrukce. Jedna z dutin v pravobřežním krajním poli byla plná vody, během prohlídky byla při jádrovém vrtání vypuštěna. Voda pronikající přes závěry je tedy příčinou i lokálních poruch na podhledu nosné konstrukce (degradace krycí vrstvy a výztuže pod ní).

Povodní strana mostu – krajní nosníky jsou potečeny vodou ze spár mezi římsovými nosníky.

**Opravu doporučuji provést co nejdříve, poškození stávající konstrukce je způsobeno jen nevyplněnými spárami mezi římsovými prefabrikáty a netěsnými povrchovými závěry.**

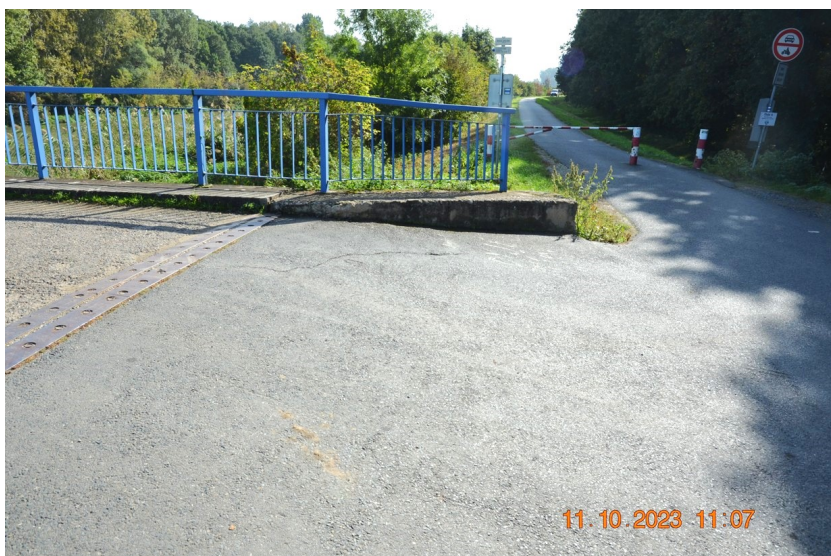
Návodní strana mostu – krajní nosníky jsou potečené vodou ze spár mezi římsovými nosníky.

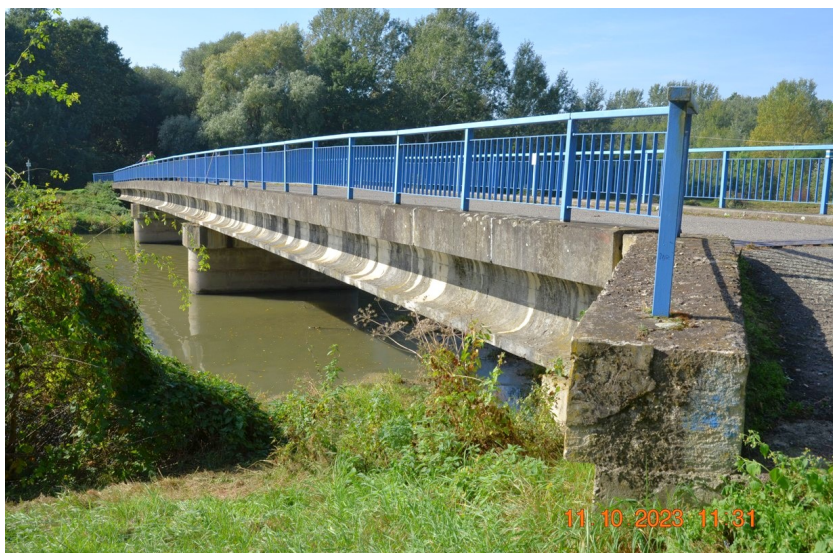
Vozovka na mostě je značně opotřebovaná, je původní a jemné kamenivo je vyježděné. Pohled od pravého břehu.

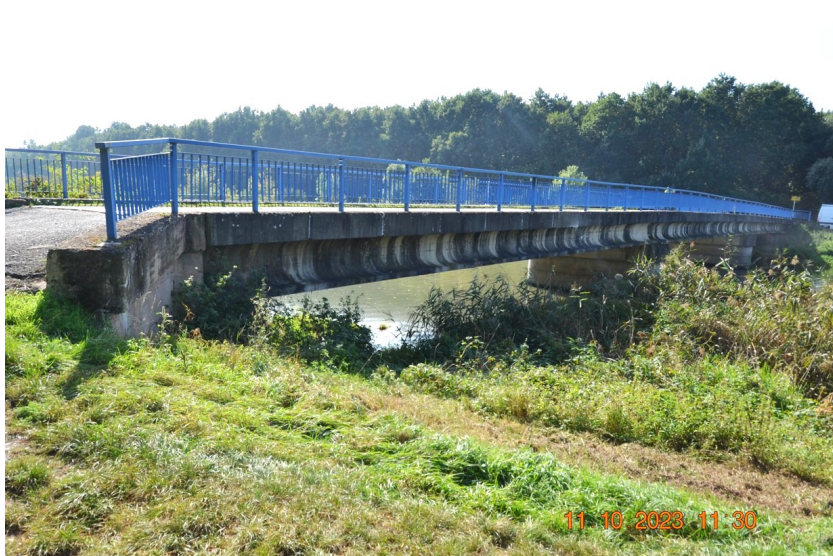
Povodní strana mostu – krajní nosníky jsou potečené vodou ze spár mezi římsovými nosníky.

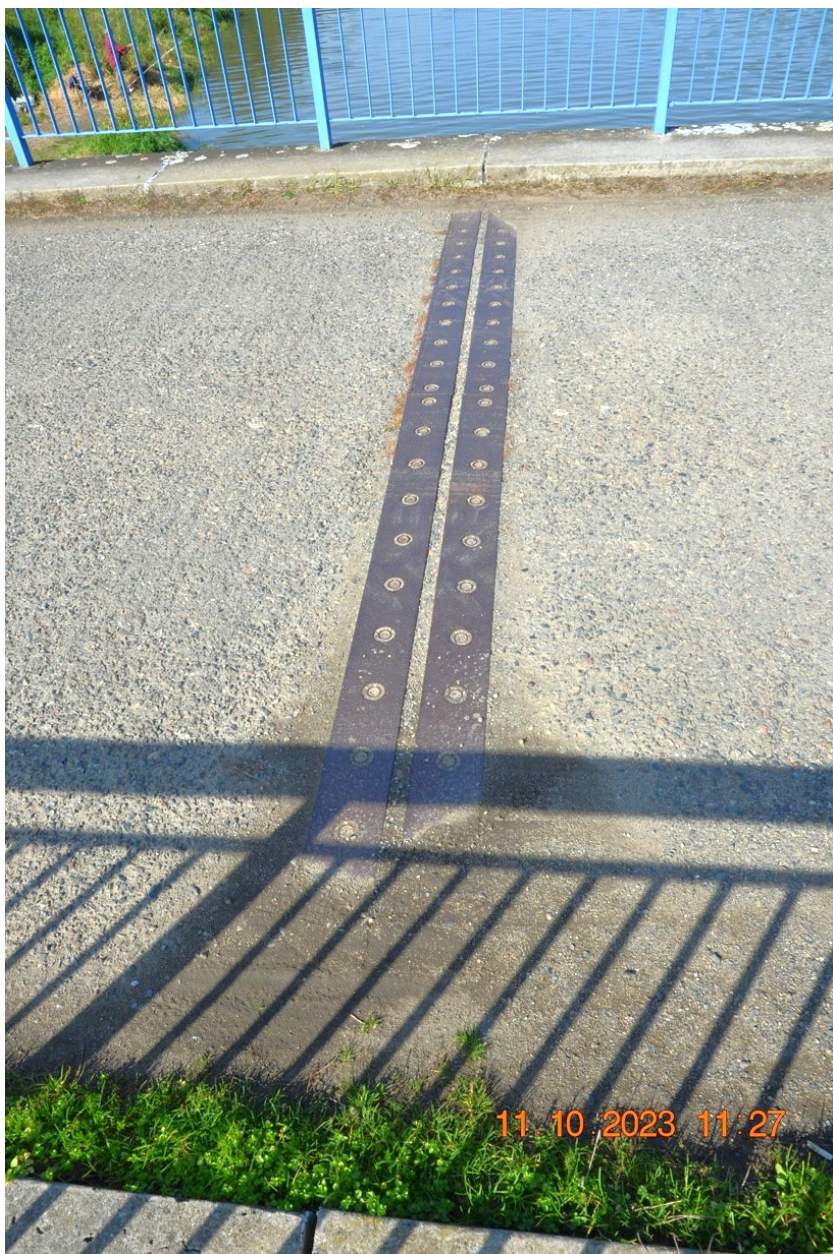
Systém odvodnění, založený jen na rozvodí uprostřed mostu je zcela nedostatečný. Ke krajním opěrám přitéká při velkých deštích přitéká voda ve velkých proudech, mezerami pod římsami pak se dostává do uložení nosné konstrukce a na líce opěr.

Stékání vody z předchozí fotky po líci opěry 1.
