## Hlavní prohlídka 22.04.2022

## VD Brno-nad přelivy

**A. IDENTIFIKAČNÍ ÚDAJE****Název objektu** Bystrc, VD Brno nad přelivy

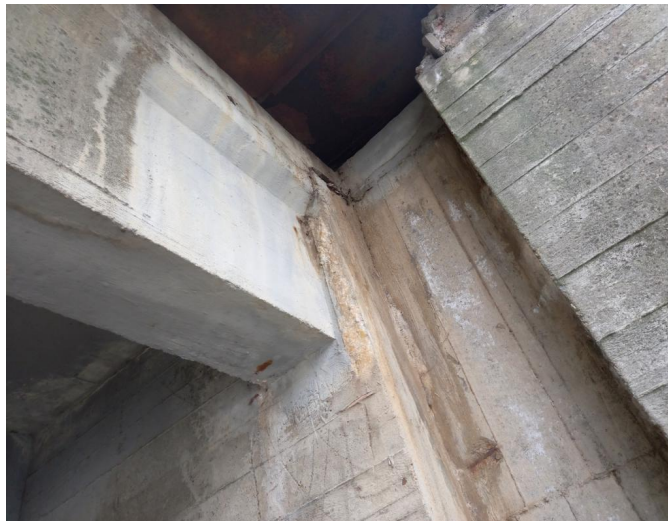
\_153705 - stav zatékání na NK pole 1

Vzhledem ke skutečnosti, že jsou na mostě patrné stopy po zatékání (ovšem nosná konstrukce ještě není tímto pravděpodobně výrazně poškozená), doporučuji do budoucna naplánovat opravu hydroizolace mostu (a s tím spojené zhotovení nových mostních závěrů a vozovky). Dále budou osazeny nové odvodňovače (včetně prostupů skrze nosnou konstrukci).

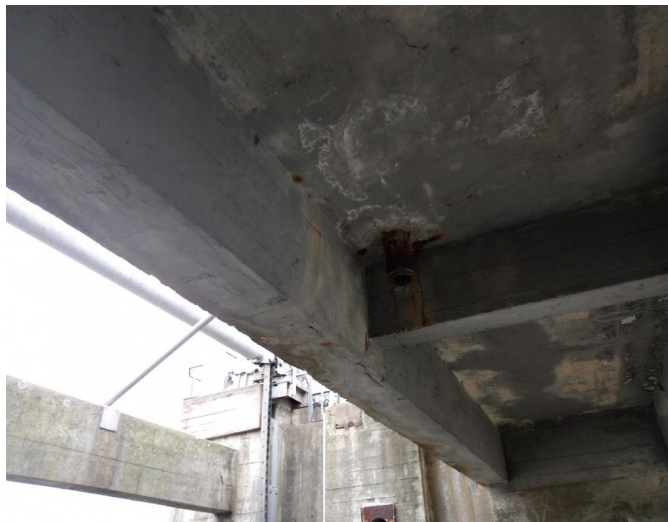
\_154429 - stav zatékání do podhledu pole 2

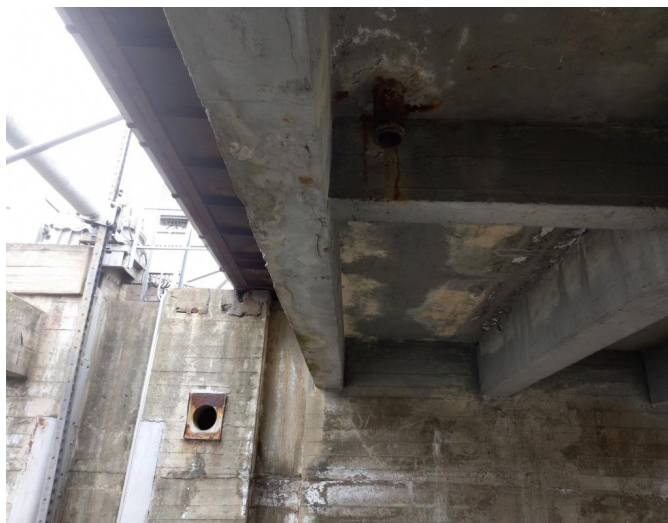
\_154457 - stav zatékání do podhledu pole 2

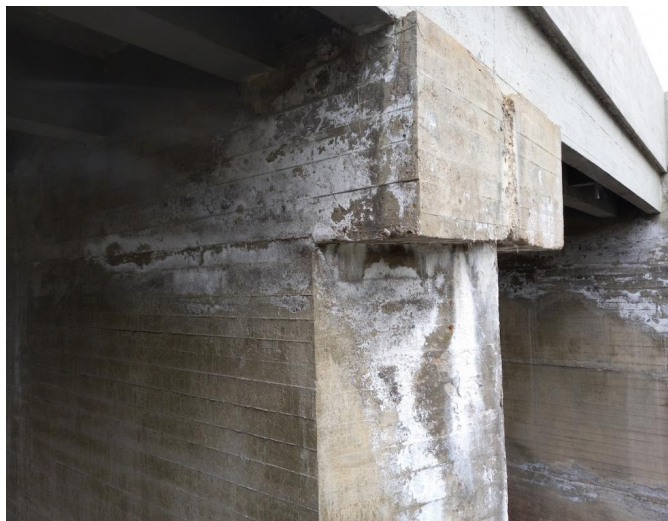
\_154637 - stav zatékání na pilíři P3

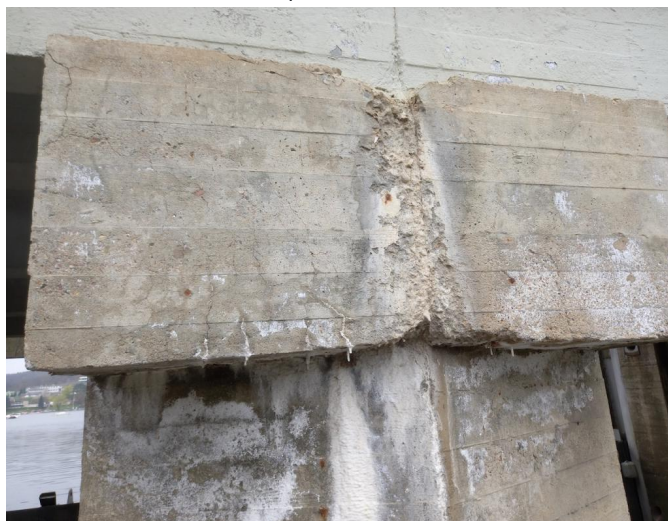
\_154708 - stav zatékání na pilíři P3

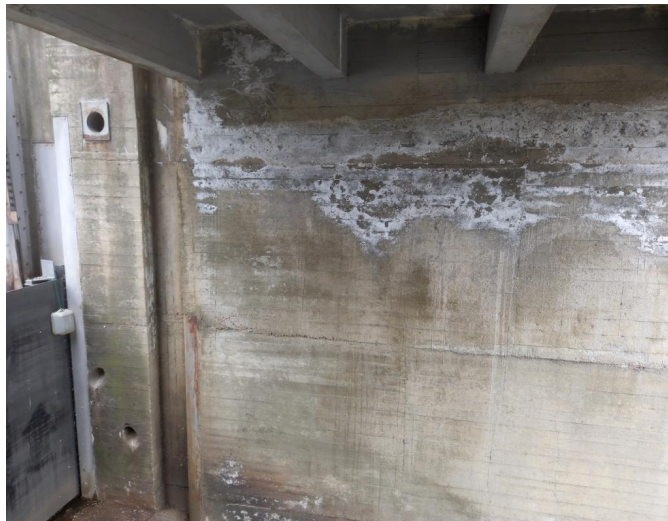
\_154936 - stav zatékání na opěře O4

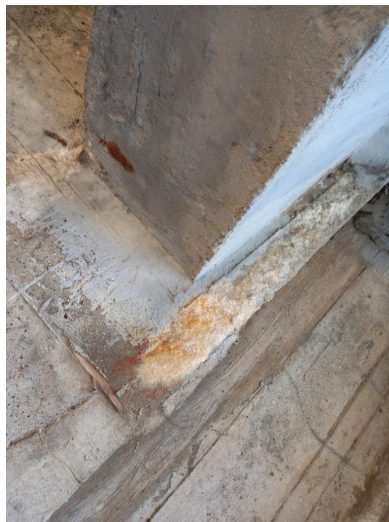
\_094224 - stav zatékání, pole 1

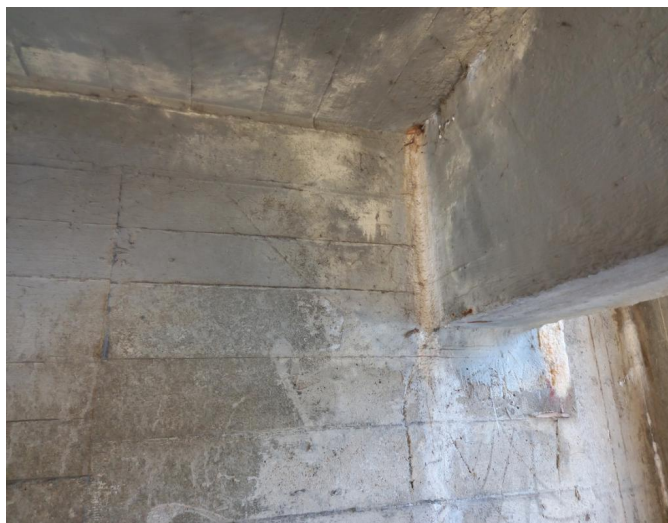
\_094308 - stopy po zatékání a výluhy v levém rohu podleu na začátku pole 1

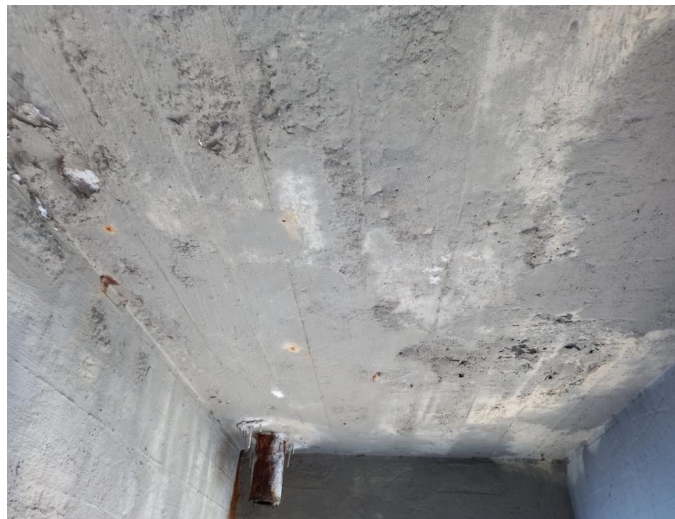
\_094721 - stopy po zatékání a výluhy na podledu pole 3, zejména v okolí odvodňovače na konci pole

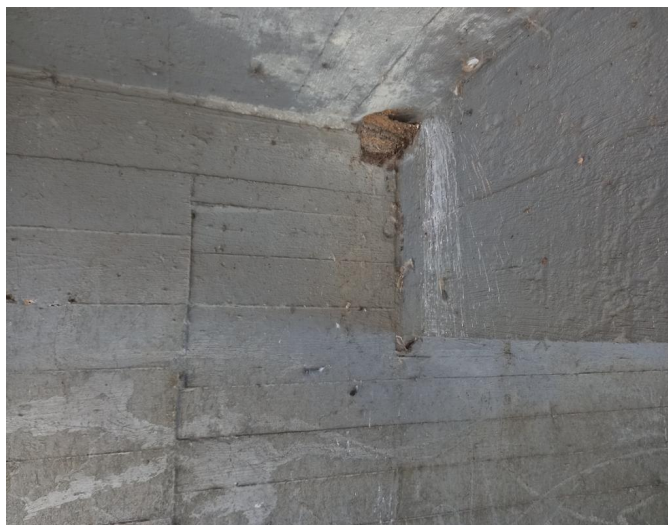
\_094540 - stopy po zatékání a výluhy na podledu na začátku pole 3

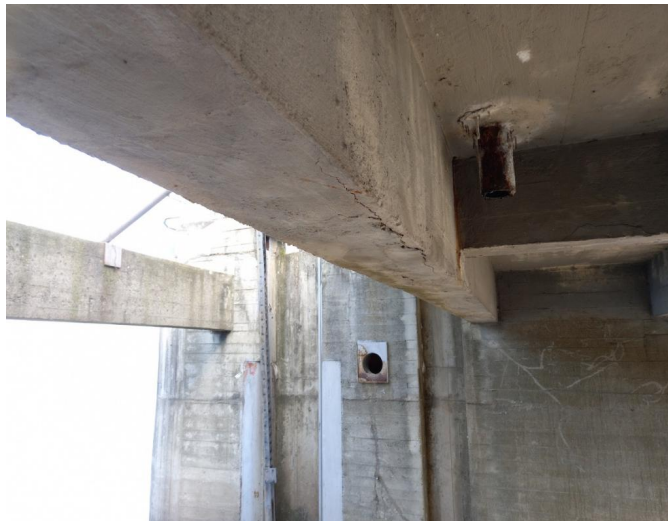
\_094713 - trhлина na pdhledu levého trámu pole 3

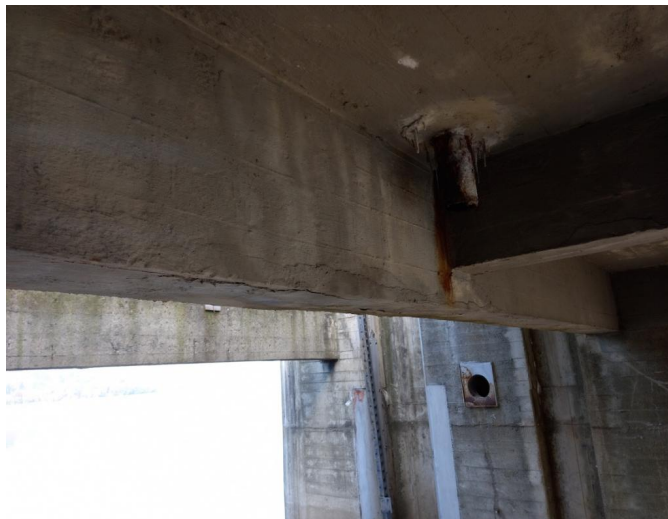
\_094731 - stopy po zatékání a výluhy na podledu pole 3, zejména v okolí odvodňovače na konci pole

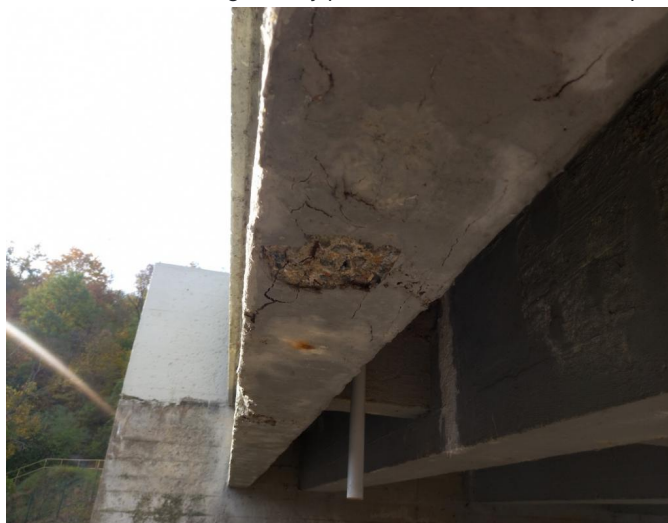
\_095522 - stav levého trámu pole 1

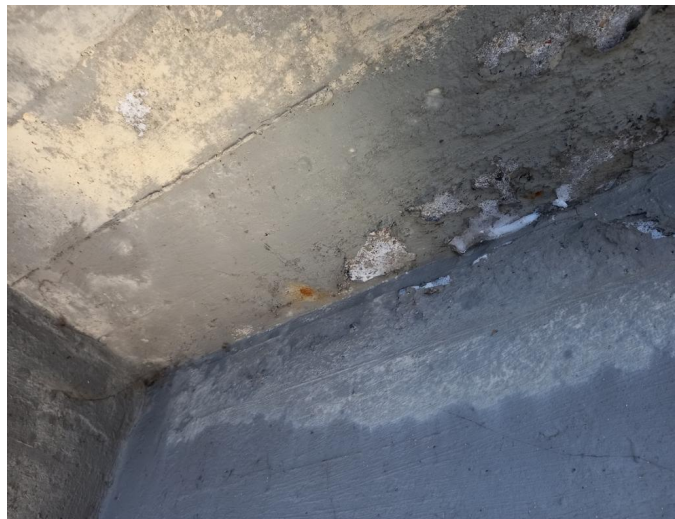
\_102401 - stav zatékání, pole 2

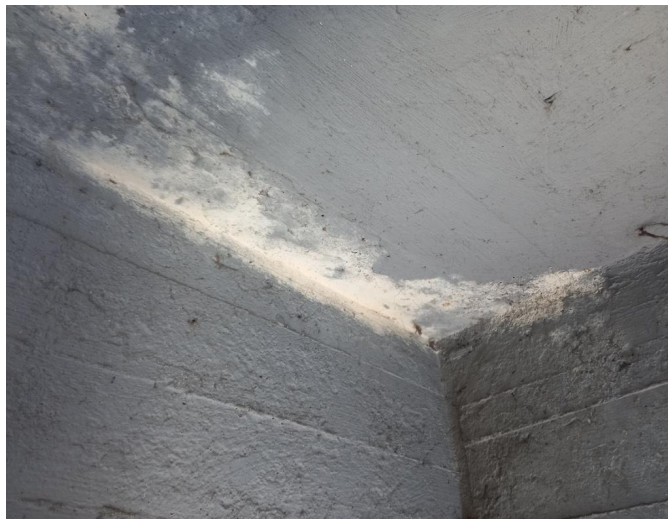
\_102404 - stav zatékání, pole 2

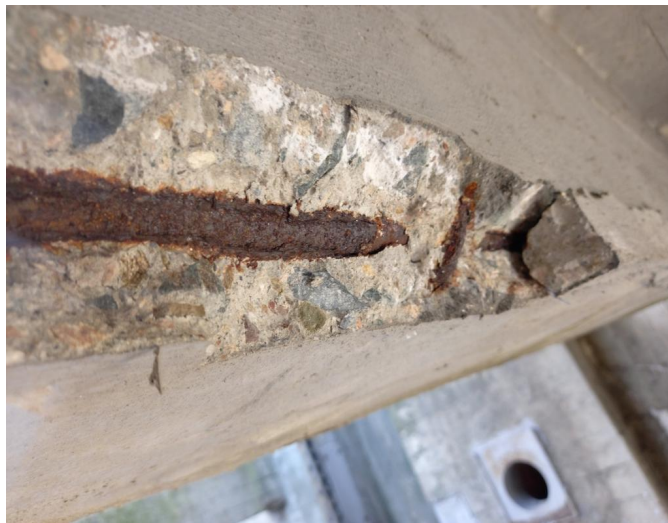
\_104634 - lokálně obnažená nosná výztuž 3. pole, levý trám

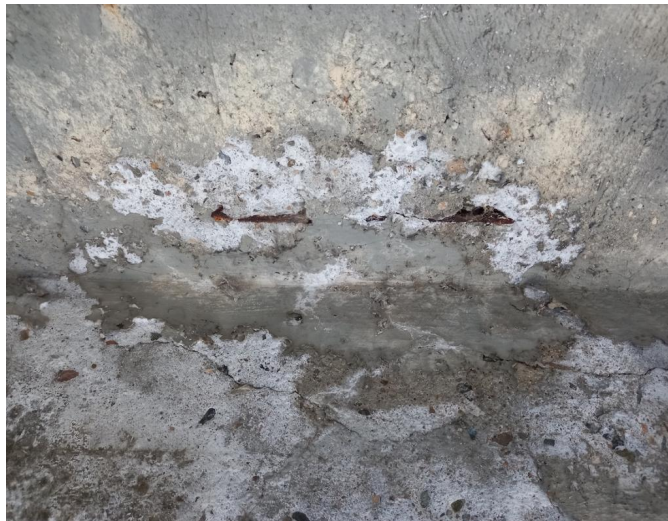
\_105116 - místy obnažená výztuž desky pole 3
